**Fastighetsuppgifter**

Uddared 1:426

Nyponvägen 38

| 1,5-Plans mellanliggande radhus. | 1976 |

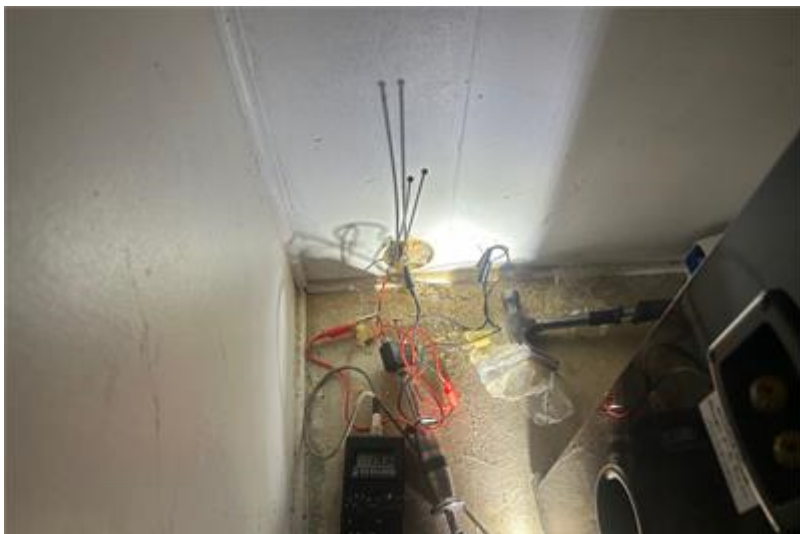
Ett provhål togs upp i en yttervägg i förrådet och i syllen uppmättes fuktkvoten till ca 19-20 % och i en innerväggströskel till ca 15 %.

I provhålet upplevdes en avvikande lukt.

Vid kontroll av konstruktion noterades fuktkvoter över kritiskt gränsvärde för mikrobiell tillväxt i trä samt avvikande lukt, därför rekommenderar vi att denna besiktning kompletteras med en fördjupad teknisk undersökning.
