**Fastighetsuppgifter**

Rasken 37

Fermens väg 4

Uppdragsnummer	G28399
Besiktningsdatum	2026-03-17
Besiktningföretag	OBM Kronoberg AB
Besiktningförrättare	Pauline Petersson
Närvarande	Ombud för dödsboet
Giltig till och med	2027-03-17

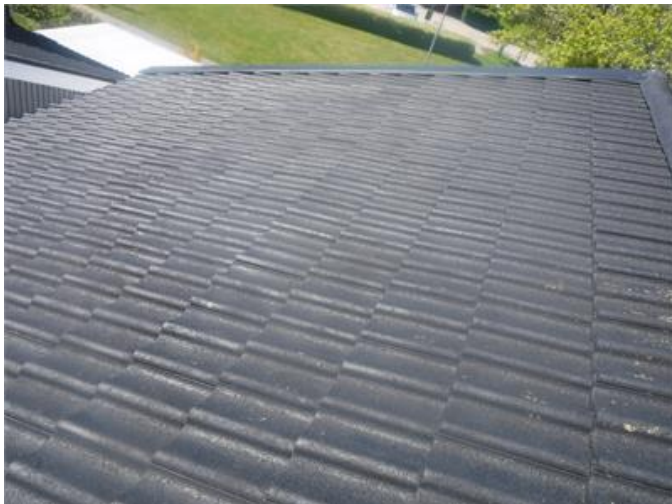
Yttertaken består av betongpannor och har undertak av Masonit. Taken börjar bli äldre och kan ha ett minskat motstånd mot fuktgenomträngningar och med undertak av Masonit ställs det högre krav på yttertakets täthet. Betongpannorna har rengjorts och målats och vid besiktningen byttes en takpanna. Med en stigande ålder rekommenderas regelbunden översyn och kontroll av takpannorna.

Yttertaken är klädda med betongpannor, se vidare under kommentarer och riskanalys på sida 4.

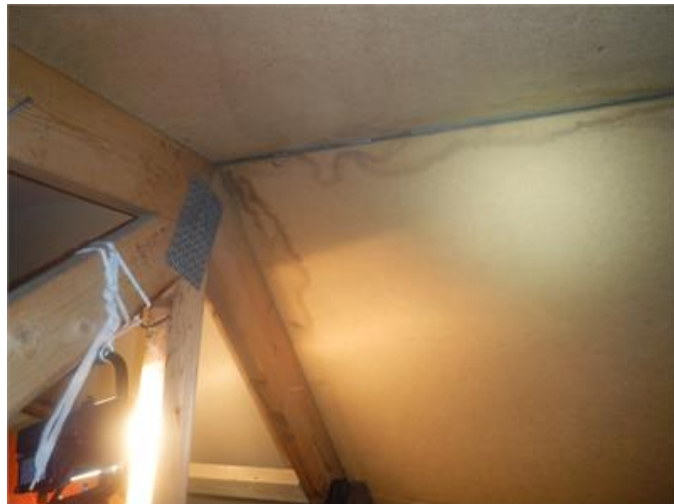
Vind: Det finns någon lokal spår av fuktinträngning på undertaket av Masonit på bostadshuset och någon undertaksskiva på garaget har bägnat.
