## Fastighetsuppgifter

Boden 11

Vetevägen 3

| Besiktningsföretag | OBM Kronoberg AB |

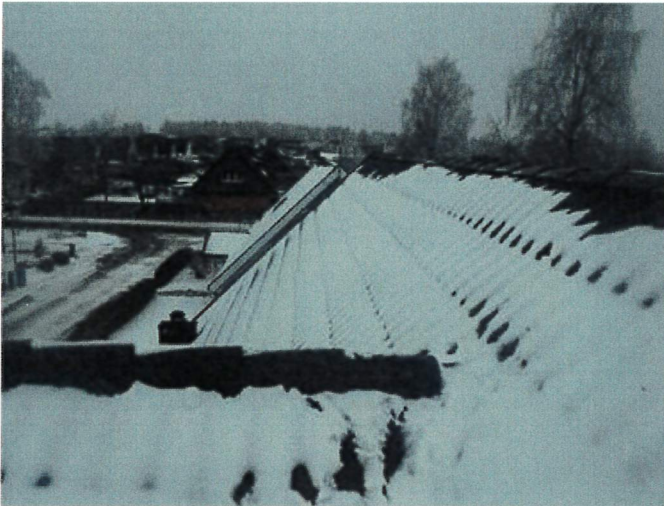
Tak/bostadshuset: Yttertaket är klätt med betongpannor. Taket gick inte besiktiga i sin helhet pga snö.

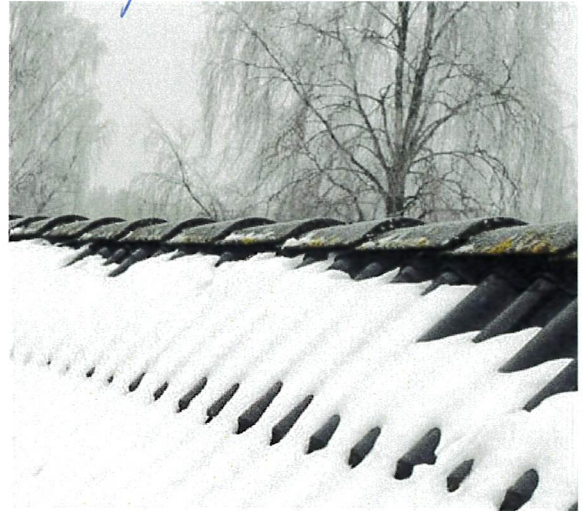
| Besiktningresultat | | | | | |
|---|---|---|---|---|---|
| Tak/bostadshuset | | | X | | Yttertaket är klätt med betongpannor. Taket gick inte besiktiga i sin helhet pga snö. Från stegen på taket noterades att nockpannor täcker bristfälligt över takpannorna vilket kan öka fuktbelastningen på underliggande konstruktioner. Det rekommenderas ta kontakt med fackman för åtgärd. |

Från stegen på taket noterades attnockpannor täcker bristfälligt över takpannorna vilket kan öka fuktbelastningen på underliggande konstruktioner. Det rekommenderas ta kontakt med fackman för åtgärd.\*

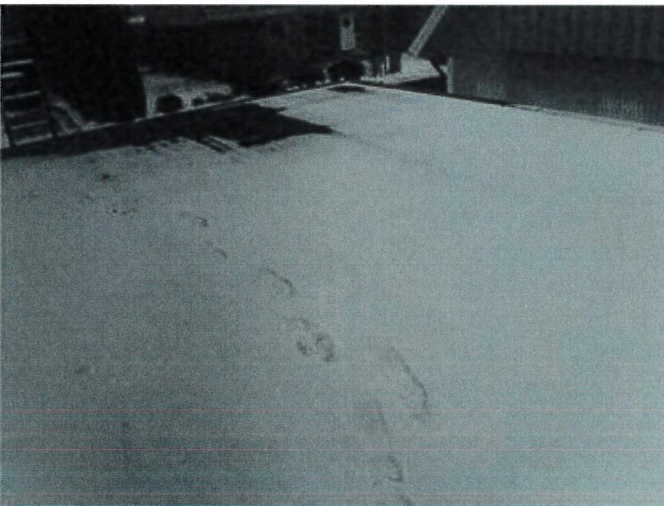
| Besiktningresultat | | | | | |
|---|---|---|---|---|---|
| Tak/garage | | X | | | Garaget har ett låglutande tak klätt med takpapp, ett sådant tak kräver regelbunden översyn och underhåll. Taket var delvis snöbelagt och gick inte besiktiga i sin helhet. |

Tak/garage: Garaget har ett låglutande tak klätt med takpapp, ett sådant tak kräver regelbunden översyn och underhåll. Taket var delvis snöbelagt och gick inte besiktiga i sin helhet.

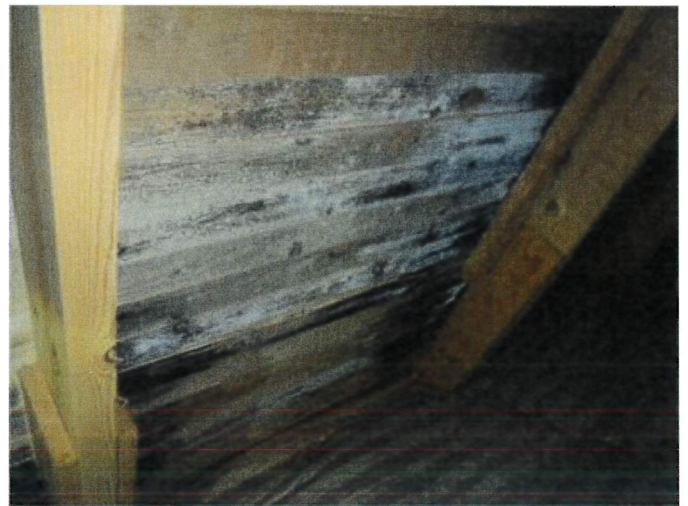
| Besiktningresultat | | | | | |
|---|---|---|---|---|---|
| Nockvind/bostadshus | | X | | | Det förekommer mikrobiella tillväxter på insidan av yttertakets (svallbräda). Se vidare under kommentarer och riskanalys på sida 4. |

Oftast beror mikrobiella tillväxter på svallbräddor att det vintertid, på grund av otätheter i bjälklaget/ångspärren, kan leta sig upp varm fuktig luft från inomhusmiljön som kondenserar mot svalare ytor. Enligt lämnad uppgift har tidigare ägare förbättrat inomhusventilationen med ett mekaniskt ventilationssystem för att reducera risken att varm fuktig luft stiger upp på vinden.

Kontroll av konstruktion visade fuktkvoter på ca 14% i tak konstruktionen. Risk för mikrobiell tillväxt föreligger om fuktkvoten överstiger 17%. Fuktkvoten i ett vindsutrymme växlar med årstiderna. I normalfallet är fuktbelastningen i ett vindsutrymme som högst under december-mars för att sjunka under sommarhalvåret.

Nockvind/bostadshus: Det förekommer mikrobiella tillväxter på insidan av yttertaket (svallbräddor). Se vidare under kommentarer och riskanalys på sida 4.

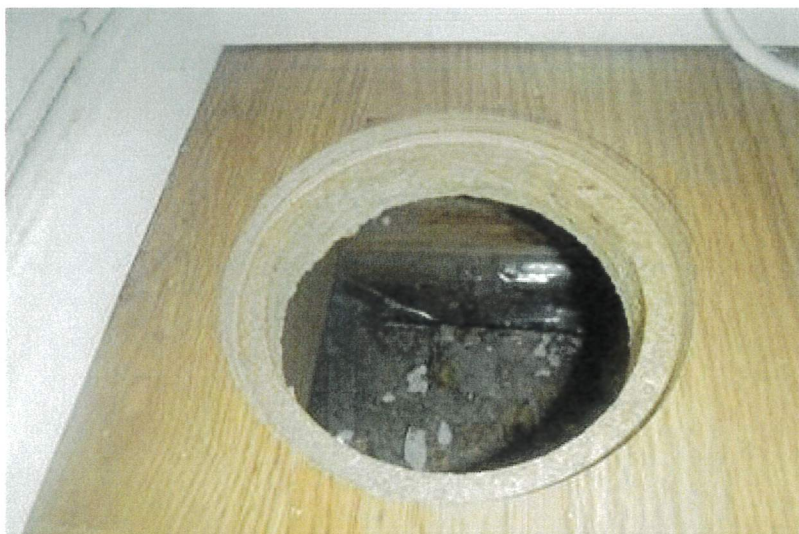
Ett hål borrades i golvet i Sovrum 1 mot yttervägg.

Kontroll av konstruktion visade fuktkvot på ca 13% i träskyddsbehandlad syll till yttervägg. Det kritiska gränsvärdet för mikrobiell tillväxt brukar anges till ca 16-17% fuktkvot (FK). Träspånor noterades på betongplattan vilka kan sprida avvikande lukt.

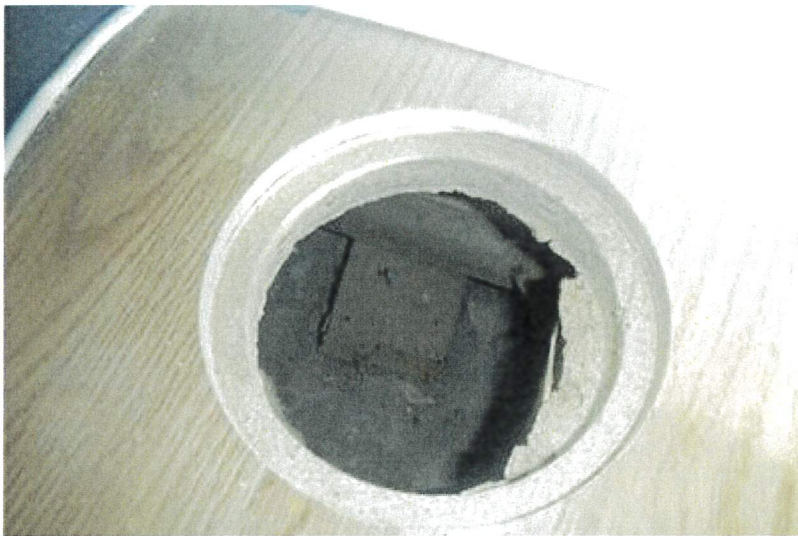
Ett hål borrades i golvet i Sovrum 1 mot innervägg.

Kontroll av konstruktion visade fuktkvot på ca 11% i träskyddsbehandlad kloss under uppreglad golvkonstruktion mot innervägg. Det kritiska gränsvärdet för mikrobiell tillväxt brukar anges till ca 16-17% fuktkvot (FK). Träspånor noterades på betongplattan vilka kan sprida avvikande lukt.
