# Besiktningssprotokoll

Anticimex Försäkringsbesiktning i samarbete med Fastighetsbyrån

Fastighetsbeteckning: Vingåkers-Rosendal 1:2	
Fastighetsadress: Näs Karlsborg	
Postnummer: 641 91	Ort: Katrineholm

Besiktningdatum: 2026-03-16	Protokollnummer: 69600513
Temperatur: 8 °C	Väderlek: Sol
Tekniker: Marcus Axinge	
E-post: marcus.axinge@anticimex.se	
Kontor: Eskilstuna	
Närvarande: Per Henrik Magnusson / Fastighetsägare

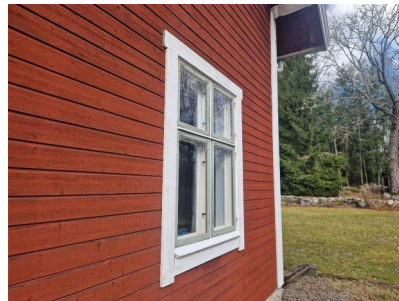
Överbleck saknas ovan fönster.  
- Fönsterbleck är av trä.

Avsaknad av bleck ovanför fönster medför en ökad risk för att vatten kan rinna in och orsaka fuktrelaterade skador i omkringliggande konstruktioner.

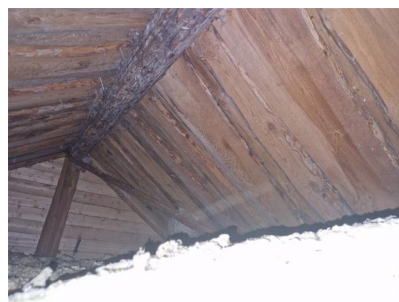
Vid kontroll av vinden uppmättes fuktvärden under kritisk fuktnivå för mikrobiell tillväxt och en normal lukt upplevdes.  
Fuktkvoten i underlagstak/takbjälkar uppmättes till 9 %.

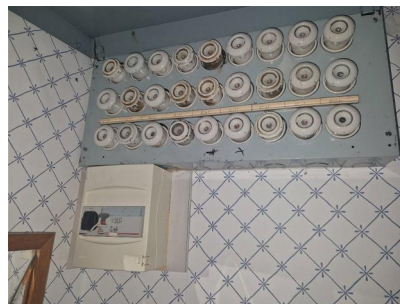
El-centralen har jordfelsbrytare.  
Jordfelsbrytare finns installerad vid elcentralen.
