# Besiktningsprotokoll

Anticimex Försäkringsbesiktning i samarbete med Fastighetsbyrån

| Fastighetsadress:<br>Stockrosvägen 3 | |

| Besiktningsdatum:<br>2026-03-16 | Protokollnummer:<br>69589769 |

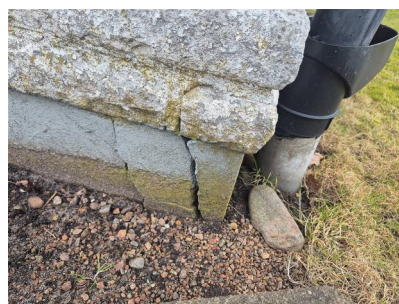
Sockeln har sprickor och färgsläpp. I ytterhörnan mot nordöst samt på garagets ytterhörna mot sydväst har av sockeln släppt.

Det rekommenderas att kontakt tas med en murare för kontroll av orsaken till och omfattningen av de bitar som spruckit/lossnat bedömning av lämpliga åtgärder.

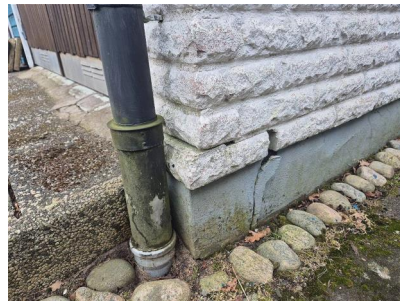
Enstaka sprickor noteras i kalksandstensfasaden och en sten har lossnat ovan den lösa sockeln mot sydväst (på garaget).  
Enstaka rötskador noteras i gavelpanelen åt norr.

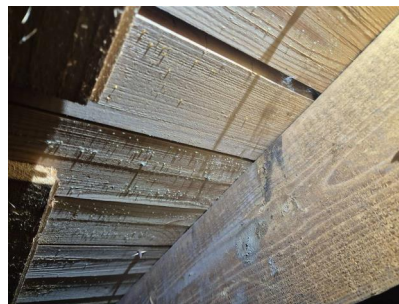
Vindsluckan är inte lufttät.

Svag mikrobiell påväxt finns på ett område på underlagstaket.

Fuktkvoten i underlagstaket uppmättes till 14-15%.

Risk för mikrobiell tillväxt föreligger om den relativa fuktigheten i den omgivande luften är över 75% vilket i gran- och furuvirke motsvarar en fuktkvot på ca 17%. Vid en långvarig fuktkvot på >28% finns risk för rötskador.

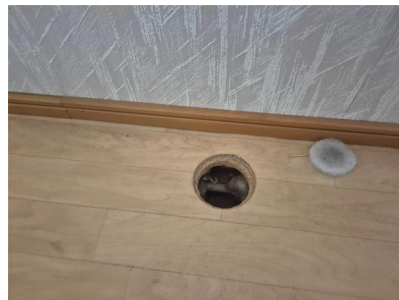
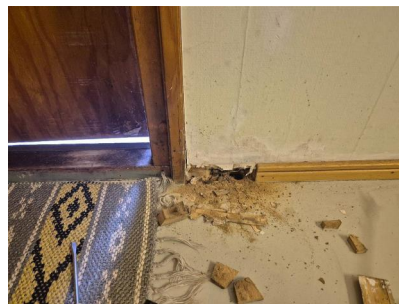
I huset upplevs en avvikande lukt. Huset är grundlagt med en betongplatta på mark. På delar av betongplattan finns en uppreglad golvkonstruktion.

Golvet kontrollerades via ventilen som finns i vardagsrumsgolvet. Golvet är uppbyggt nerifrån sett av betongplatta på mark med ingjutna golvreglar, 12 cm golvbjälklag med mellanliggande isolering av mineralull (som ligger dikt an betongplattan), golvspånskiva samt ytskikt. Fuktkvoten i den ingjutna regeln uppmättes till över 28 %.

För att kontrollera ytterväggssylen gjordes ett provhål i ytterväggen mot öster i förråd 2. Syllen är rötskadad.

Risk för mikrobiell tillväxt föreligger om den relativa fuktigheten i den omgivande luften är över 75% vilket i gran- och furuvirke motsvarar en fuktkvot på ca 17%. Vid en långvarig fuktkvot på >28% finns risk för rötskador.

För att utreda orsaken till och omfattningen av den avvikande lukten, den förhöjda fuktkvoten samt rötskadorna rekommenderas att en fördjupad undersökning utförs.

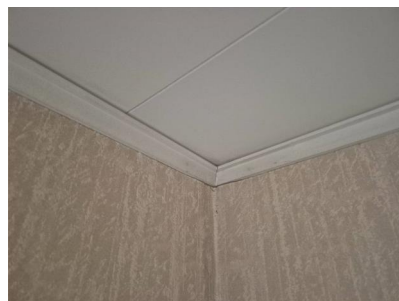
Missfärgningar noteras i taket.

Vid fuktindikering mot missfärgningarna kunde inga förhöjda indikationer påvisas.
