Besiktningssprotokoll

Anticimex Försäkringsbesiktning i samarbete med Fastighetsbyrån

Fastighetsbeteckning: Gödeby 5:12	
Fastighetsadress: Gödeby 25	
Postnummer: 31161	Ort: Ullared

Försäkringsbesiktning

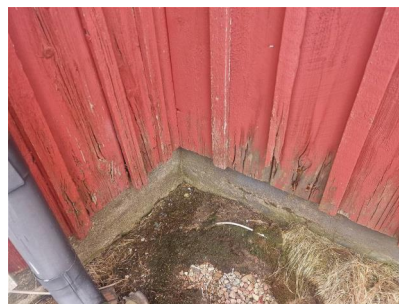
Utvändigt / Fasad

Fasaden har lokala rötskador.

Det rekommenderas att kontakt tas med fackman för kontroll av orsak och omfattning av de skador/brister som noterats samt bedömning av eventuella åtgärder.

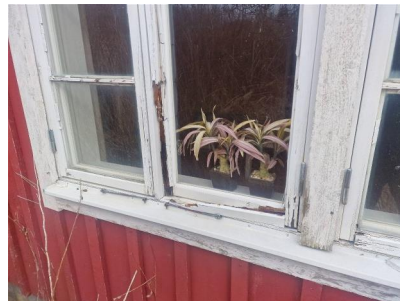
Utvändigt / Fönster / Dörrar

Fönster/dörrar har lokala torrspäckor/färgsläpp samt att flera fönster är rötskadade.

Se under rubriken "Utvändigt / Fasad".

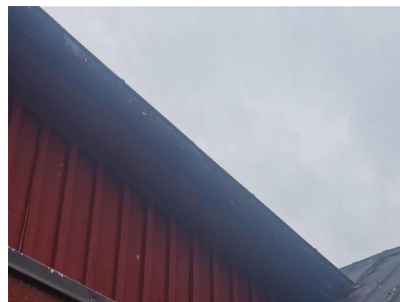
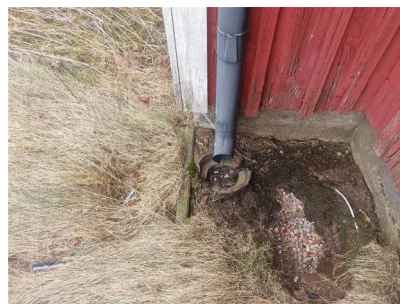
Utvändigt / Hängrännor / Stuprör

Bitvis noterades genomrostning i hängrännor. Vissa stuprör är inte anslutna till markledning.

Bristerna innebär ökad risk för fuktskador på fasad, sockel och i bakomliggande konstruktioner.

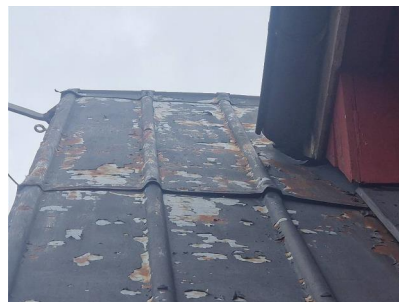
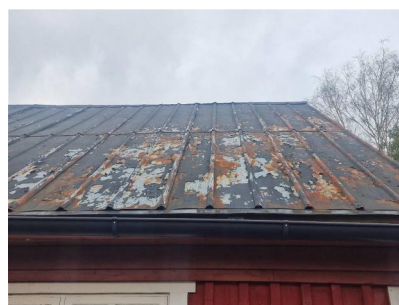
Plåttaket som är äldre har otätheter och rostangrepp.

Brister i taktäckningen kan leda till att regn- eller smältvatten tränger ner i underliggande takkonstruktion och orsakar fuktskador.

Se under rubriken "Utvändigt / Fasad".

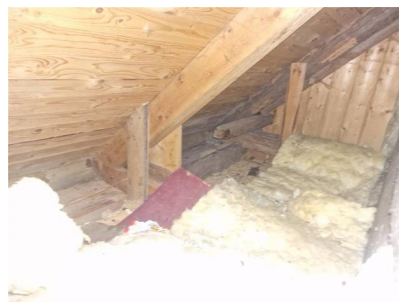
Utvändigt / Sidovindar allmänt

Sidovind åt nordost är endast besiktigad från luckan på grund av utrymmesbrist. Missfärgningar noterades lokalt på träkonstruktionerna i nederkant av takstolsfacket mot yttervägg.

Det rekommenderas att hela utrymmet görs tillgänglig och att en fördjupad undersökning utförs för att kontrollera orsak till och omfattning av de missfärgningar som noterats samt för att upptäcka andra eventuella skador/brister.

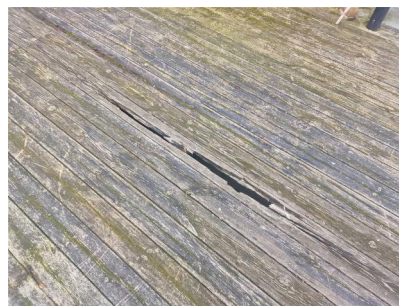
Utvändigt / Altan

Altanen har lokala rötskador.

Se under rubriken "Utvändigt / Fasad".

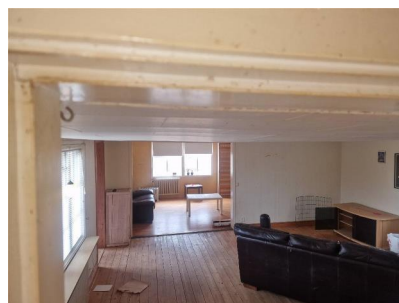
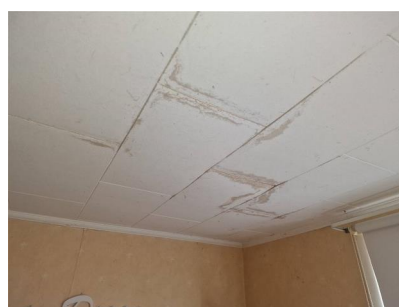
Entréplan / Allmänt

Innertaket hänger bitvis ned.
Lokala missfärgningar finns på innertak/väggar.

Vid fuktindikering mot missfärgningarna noterades inga förhöjda fuktindikationer.

Se under rubriken "Utvändigt / Fasad".

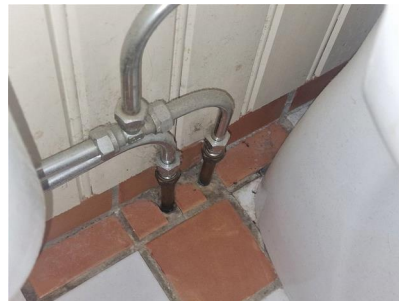
Entréplan / Toalett

Otäta rör genomföringar finns i golvet.

Bristen medför en ökad risk att vatten kan tränga in i omkringliggande konstruktioner med fuktrelaterade skador som möjlig följd.

Vid fuktindikering i utrymmet noterades inga förhöjda fuktindikationer.

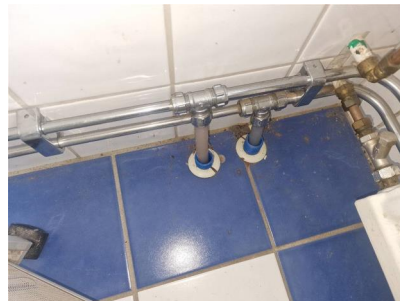
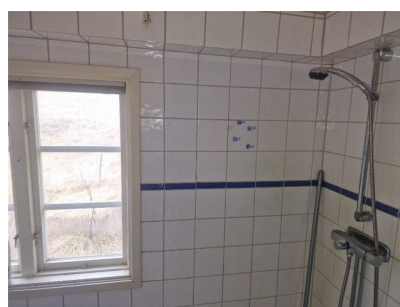
Övre plan / Dusch/Wc

Rör genomföringar finns i golvet.
Duschplatsen är placerad nära fönster.
Otätheter finns lokalt i väggar.

Vid fuktindikering i utrymmet noterades inga förhöjda fuktindikationer.

Se under rubriken "Entréplan / Toalett".

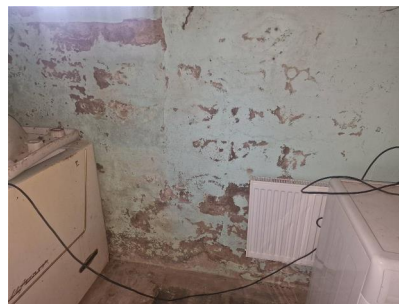
Källarplan / Allmänt

Puts- och färgsläpp finns på källarväggar.

Puts- och färg som släppt från underlaget invändigt på källarytterväggarna är ett tecken på att källarens utvändiga fuktskydd inte längre fungerar tillfredsställande.

För att åtgärda detta måste källarens utvändiga fuktskydd förbättras. Läs Anticimex faktablad om källare för tips och råd.
