**Fastighetsuppgifter**

Knappekulla 4:4

Hagvägen 10

| Uppdragsnummer | O31080 |

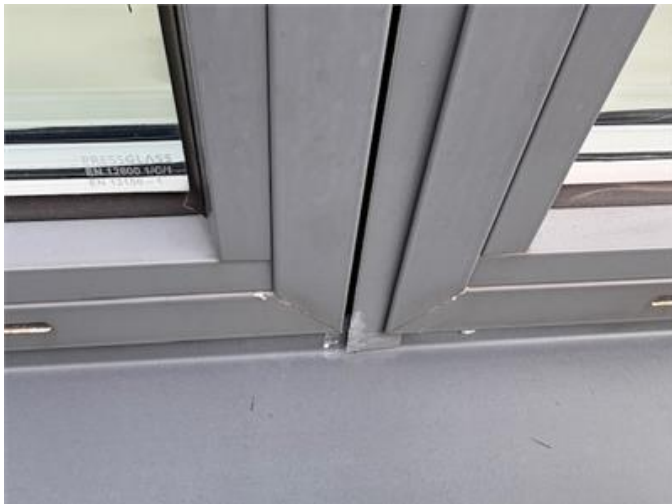
| Besiktningsresultat | | | | | |
|---|---|---|---|---|---|
| Fönster/Dörrar | | X | | | Entrédörren är i behov av målning/underhåll. Otätheter/brister noterades vid/med vissa plåtdetaljer. Se kommentar/riskanalys. Bild 1 |

Bilden visar exempel på otätheter/brister vid/med plåtdetalj.

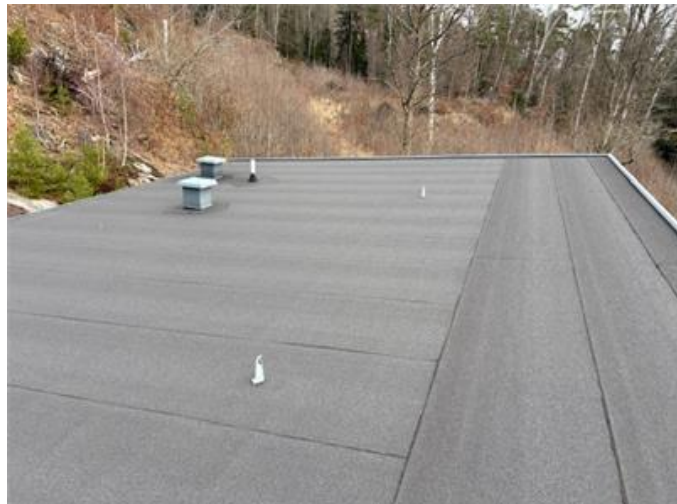
| Besiktningsresultat | | | | | |
|---|---|---|---|---|---|
| Tak (huvudbyggnad) | | X | | | Formförändringar noterades bitvis i ytpappen. Bild 2 |

Bilden visar vy av tak (huvudbyggnad).

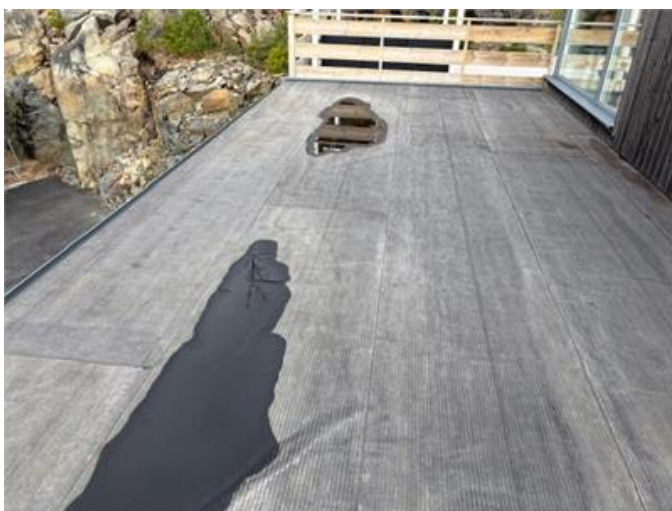
| Besiktningsresultat | | | | | |
|---|---|---|---|---|---|
| Tak (garage) | | X | | | Stående vatten förekommer på taktäckningen. Mindre släpp/otätheter samt formförändringar noterades i ytpappen/takduken. Se kommentar/riskanalys. Bild 3 |

Om det förekommer brister i taktäckningen kan det ha ett minskat motstånd mot vatteninträngning. Detta i sin tur kan leda till fuktskador som kan påverka byggnaden negativt.

Bilden visar vy av tak (garage).
