# Besiktningsprotokoll

Anticimex Försäkringsbesiktning i samarbete med Fastighetsbyrån

| Fastighetsadress:<br>Senapsvägen 17 | |

| Besiktningsdatum:<br>2026-03-17 | Protokollnummer:<br>69579105 |

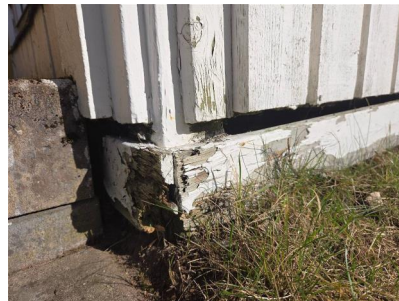
### Utvändigt / Uterum åt sydväst

Färgsläpp samt lokala rötskador noterades i sockelbrädan. Taklutningen på det korrugerade plasttaket är låg.

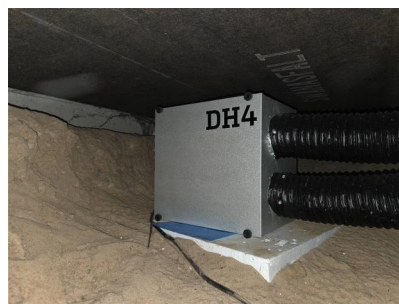
### Utvändigt / Krypgrund

Krypgrunden nås via en invändig lucka. I grunden finns en avfuktare installerad. Marken täcks av plastfolie med ovanpåliggande sand. Grundmurarna är av betongelement. Blindbotten är av Asfaboardskivor. Syllar är rötskyddsbehandlade.

Vid kontroll av konstruktion mättes fuktkvoten till 13 %. Det finns risk för mikrobiell tillväxt om den relativa fuktigheten (RF) i luften är över 75 %, vilket i gran- och furuvirke motsvarar en fuktkvot (FK) på ca 17 %.

I husets krypgrund finns en krypgrundsavfuktare installerad. Syftet med denna installation är att genom avfuktning hålla fuktigheten i krypgrunden på en så låg nivå att ingen tillväxt av mikroorganismer är möjlig. För att detta ska fungera är det viktigt att installationen servas årligen med bland annat filterbyte och kontroll av inställningar så att fuktigheten inte stiger.

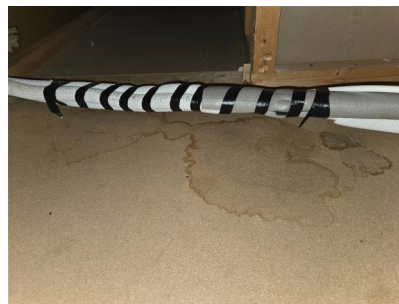
### Utvändigt / Sidovind nordväst

Missfärgningar noterades på golvspånskivan under ledningarna till luftvärmepumpen.

Fuktindikering utfördes på missfärgningarna utan anmärkning.

Dessa är enligt fastighetsägarna gamla missfärgningar.

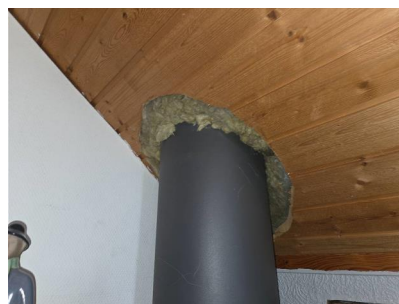
### Övre plan / Allrum

Skorstenens takgenomföring i parallelltaket är otät.

Risk för konvektionsskador föreligger.

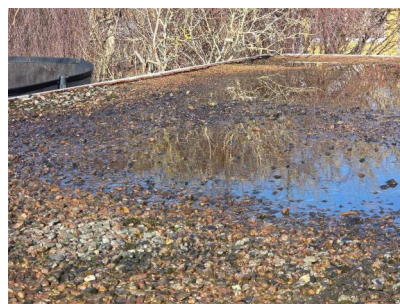
#### Garage / Utvändigt

Lokala rötskador finns i fasadpanelen.  
Fönstret och dörren är rötskadad.

Yttertaket är från byggnationen och består av ett platt tak med gummiduk och singel.  
Vatten står på taket.  
Taksargsplåten är rostig.

Kontakta fackman för kontroll av konstruktionen.

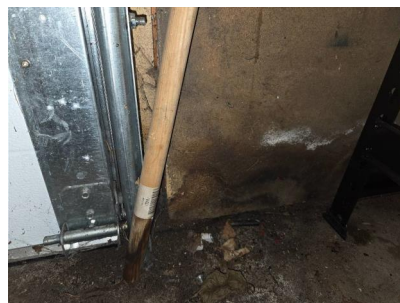
#### Entréplan / Garage

Missfärgningar med något förhöjda fuktindikationer noterades på väggens nederkant vid porten.

Kontakta fackman för kontroll samt för bedömning av lämpliga åtgärder.
