Hulan 1:62

Elliotts väg 29

| Uppdragsnummer | O31077 |
| Besiktningsdatum | 2026-03-18 |

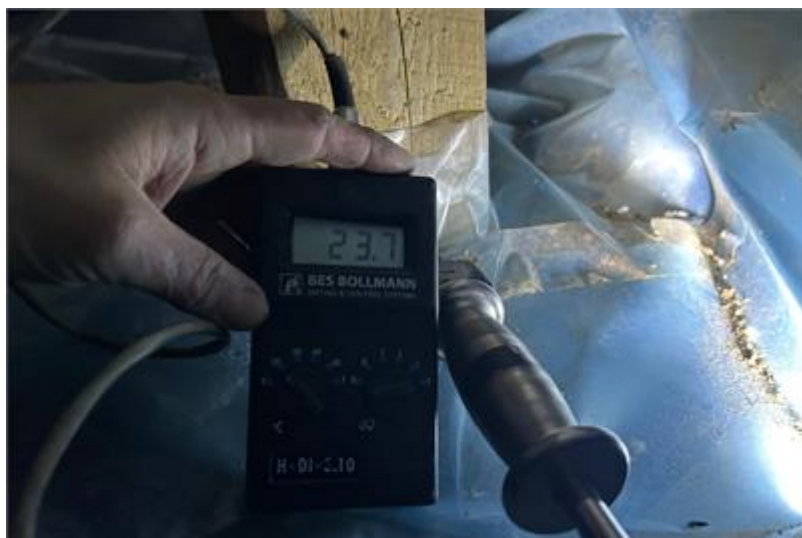
| Konstruktionsuppbyggnad | Gjutna grundmurar överbyggda med ett isolerat träbjälklag, på marken ligger en plastfolie. |

Samtliga fuktkvotsmätningar är stickprovskontroller och ,mätvärden kan variera med årstider mm. Gränsen för mikrobiell tillväxt i trä går vid ca 17 % och för rötskador id ca 28 % fuktkvot.

I bjälklagskonstruktionen uppmättes fuktkvoten till ca 15- 19 % och i en träpelare som bär upp en bärlina till bjälklaget ca 23-24 %.

Ovanpå plastfolien som täcker marken står det lokalt fritt vatten.

I huset förekommer sviktande och ojämna golv.

Vid kontroll av konstruktion noterades fuktkvoter över kritiskt gränsvärde för mikrobiell tillväxt i trä samt lokalt stående fritt vatten samt sviktande och ojämna golv i bostaden, därför rekommenderar vi att denna besiktning kompletteras med en fördjupad teknisk undersökning.
