# Besiktningssprotokoll

Anticimex Försäkringsbesiktning i samarbete med Fastighetsbyrån

Fastighetsbeteckning: Hulta 1:32	
Fastighetsadress: Näckrosvägen 18	
Postnummer: 641 94	Ort: Katrineholm

Besiktningdatum: 2026-03-12	Protokollnummer: 69594462
Temperatur: 8 °C	Väderlek: Sol
Tekniker: Marcus Engström	
E-post: Marcus.Engstrom@anticimex.se	
Kontor: Eskilstuna	
Närvarande: Gunilla Flink fastighetsägare och Björn Johansson närstående till fastighetsägaren

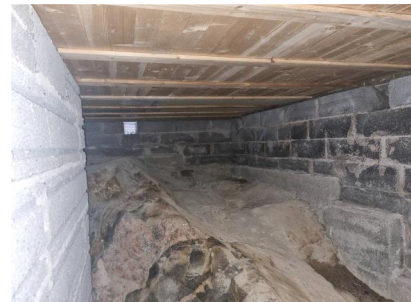
#### Utvändigt / Krypgrund

Vid kontroll av konstruktionen i krypgrund uppmättes fuktvärden under kritisk fuktnivå för mikrobiell tillväxt och normal lukt upplevdes.

Golvbjälklaget ovan den uteluftsventilerade krypgrunden riskerar att drabbas av fuktskador på grund av naturlig fuktpåverkan. Detta kan i sin tur leda till mikrobiella skador (angrepp av mikroorganismer) som kan leda till att mikrobiell lukt sprids till boendemiljön. Fuktkvoten uppmättes till 14 %.

Det finns risk för mikrobiell tillväxt om den relativa fuktigheten (RF) i den omgivande luften är över 75 %. I furuvirke motsvarar det en fuktkvot (FK) på 17 %.

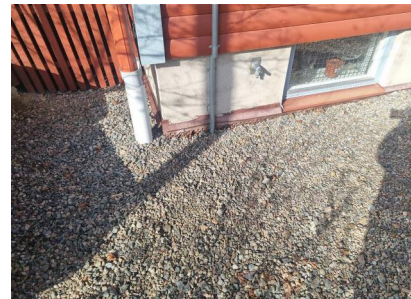
#### Utvändigt / Sockel

Utvändigt fuktskydd ligger oskyddat ovan mark.

Risk finns att det utvändiga fuktskyddet skadas och funktionen försämras.

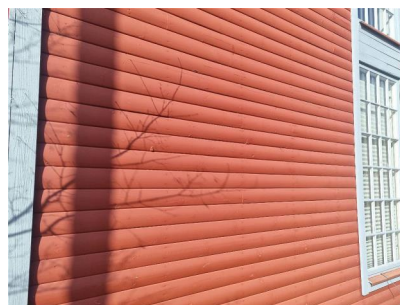
### Utvändigt / Fasad

Fasadpanelen är i delvis behov av målning/underhåll.

För att öka livslängden på fasadbeklädnaden rekommenderas målning och underhåll.

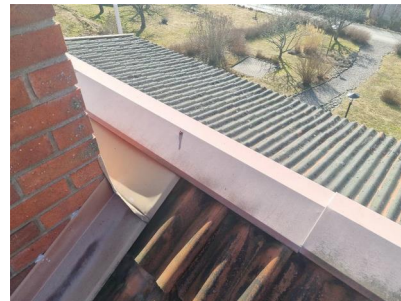
### Utvändigt / Tak

Inget att notera.

Taket besiktades från takstegen samt marken.

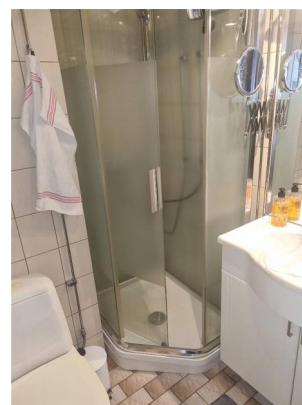
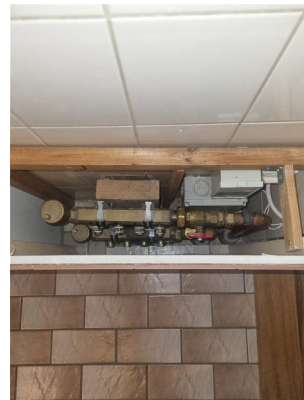
### Entréplan / Badrum

Golvbrunnen är inte besiktningbar.

Golvbeläggningen är otät vid rörgenomföring.

De otäta rörgenomföringarna medför att vatten kan tränga ner i omkringliggande konstruktioner med fuktskador som följd. Detta kan i sin tur leda till mikrobiella skador (angrepp av mikroorganismer).

För att kunna kontrollera och bedöma golvbrunnen måste den vara tillgänglig och rengjord.

Vi rekommenderar en kompletterande besiktning när golvbrunnen är tillgänglig och rengjord.

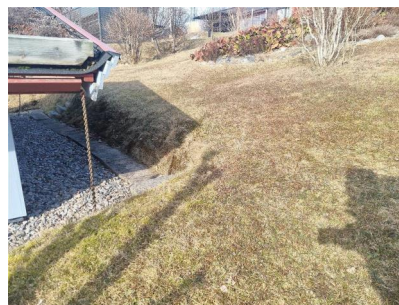
#### Utvändigt / Markförhållanden

Marken lutar delvis mot huset.

Detta innebär en ökad fuktbelastning mot grunden vilket i sin tur kan orsaka fuktskador i huset.

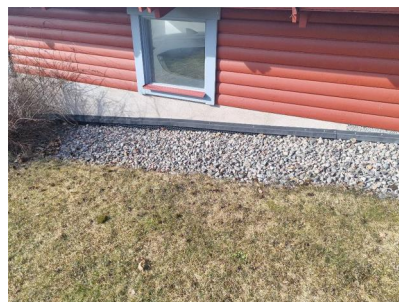
#### Utvändigt / Sockel

Utvändigt fuktskydd ligger oskyddat ovan mark.

Risk finns att det utvändiga fuktskyddet skadas och funktionen försämras.
