Besiktningssprotokoll

Anticimex Försäkringsbesiktning i samarbete med Fastighetsbyrån

Fastighetsbeteckning: Småland 13	
Fastighetsadress: Smålandsgatan 23	
Postnummer: 44157	Ort: Alingsås

Försäkringsbesiktning

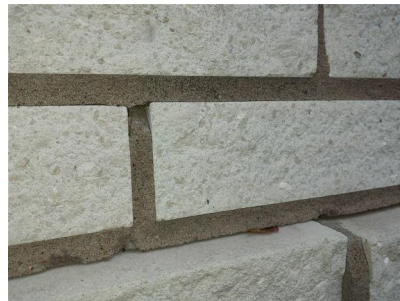
Utvändigt / Fasad

Sprickor finns i tegelfasaden.

Detta kan leda till fukt- och frysskador i konstruktionen.

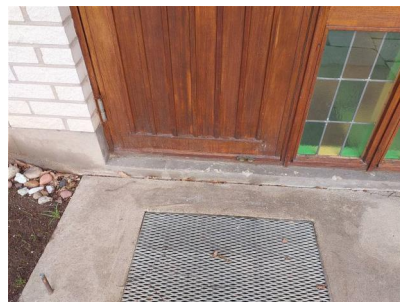
Utvändigt / Dörrar

Tröskelbleck saknas under dörr.

Avsaknad av tröskelbleck medför att det finns risk för att vatten kan rinna in och orsaka fuktskador på tröskel och/eller i kringliggande vägg och bjälklag.

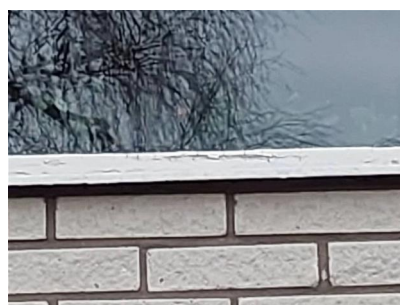
Utvändigt / Fönster

Fönster är i behov av målning/underhåll.

Fönsterbågar och fönsterkarmar där målningsbehov finns riskerar att få fukt- och rötskador på grund av sämre vattenavvisande förmåga.

För att öka livslängden på fönster rekommenderas målning och underhåll.

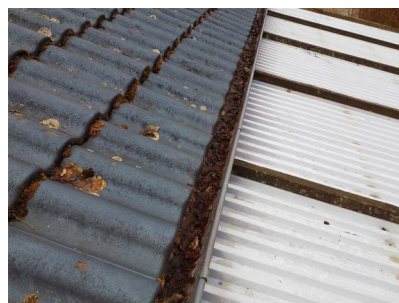
Utvändigt / Hängrännor / Stuprör

Hängrännor är skräpfyllda.

Eftersom hängrännor är fulla med skräp finns risk för fuktskador på fasad och sockel då vatten kan svämma över.

För att förhindra översvämning rekommenderas rensning av hängrännor.

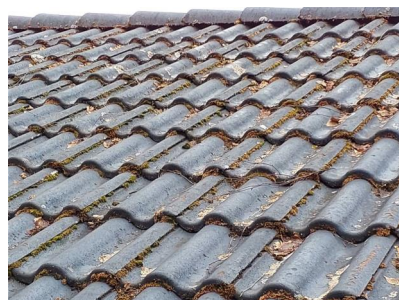
Utvändigt / Tak

Mosspåväxt finns på takpannor.

Mossa som växer på taket kan leda till att taktäckningen har ett minskat motstånd mot vatteninträngning. Detta i sin tur kan leda till fuktskador på träläkt och takkonstruktionen vilket kan resultera i mikrobiella skador (angrepp av mikroorganismer).

För att öka livslängden på taket rekommenderas att mossan tas bort från takpannorna.

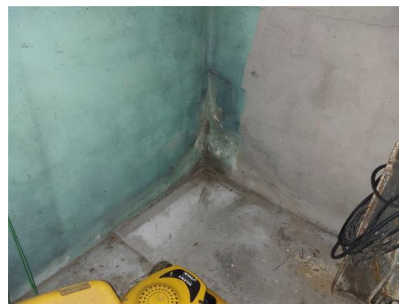
Entréplan / Allmänt

Puts- och färgsläpp finns på källarväggar.

Puts- och färg som släppt från underlaget invändigt på källarytterväggarna är ett tecken på att källarens utvändiga fuktskydd inte längre fungerar tillfredsställande.

För att åtgärda detta måste källarens utvändiga fuktskydd förbättras. Läs Anticimex faktablad om källare för tips och råd.

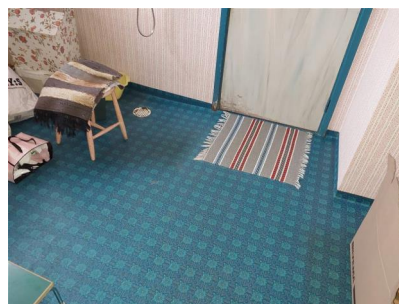
Entréplan / Tvättstuga

Våtutrymmet har äldre yt-/tätskikt.

Utrymmet är äldre och har passerat tiden för sin tekniska livslängd.

Renovering av utrymmet rekommenderas. Kontakta en behörig våtrumsentreprenör för en renovering. I samband med renoveringen bör omkringliggande konstruktioner kontrolleras för att upptäcka eventuella följdskador.
