Viksjö 7:44

Sävsångarvägen 12

Uppdragsnummer	C17924
Besiktningsdatum	2026-03-17
Besiktningföretag	OBM Fuktteknik AB
Besiktningförrättare	Jouni Kekkonen
Närvarande	Fastighetsägare
Giltig till och med	2027-03-17

Byggnadsbeskrivning	Byggnadsår
Huset är ett 1-planshus grundlagd på plintgrund.	1976
Till eller ombyggnad	Övrigt
Nej	Huset var möblerat vid besiktningstillfället. Endast huvudbyggnad har besiktigats.

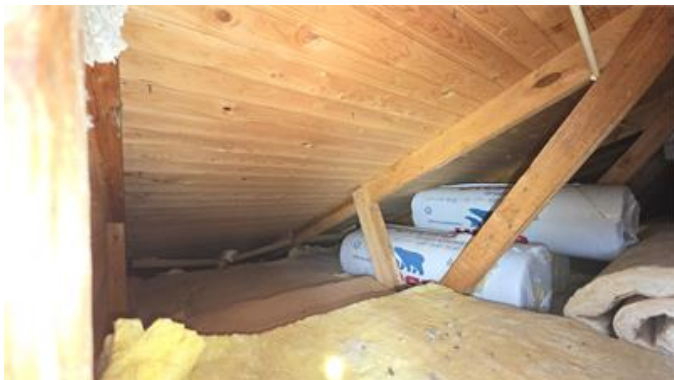
Besiktningresultat					
Bedömnings skala: 1 = Utan anmärkning, 2 = Påpekande, 3 = Bör åtgärdas, 4 = Ej besiktningbart					
Byggnadsdel	1	2	3	4	Anmärkning
Vind					
		X			Landgång saknas, vinden endast besiktigad via luckan, inga uppenbara brister kunde noteras.
Entréplan					
Hall	X				
Dusch/wc		X			-Golvbrunnen är enligt gällande anvisningar monterad för nära vägg. -Olämplig placering av rör genomföringar i vägg i våtzon 1, vilket ökar risken för fuktskador.
Kök/matplats		X			Fuktskydd saknas under diskbänkens vatteninstallationer.
Sovrum 1	X				
Sovrum 2	X				
Vardagsrum	X				
Sovrum 3	X				
Utvändigt					
Tak		X			Mindre mängd mosspåväxt förekommer på betongpannor, mossa medför reducerad livslängd på takpannorna.
Takavvattning		X			Stuprör ej anslutna till markledning
Fasad		X			Utvändigt målade ytor har ett kommande målning/underhållsbehov.
Fönster		X			-Fönsterbleck saknas under ett fönster, vilket kan leda till fuktskador i fönsterkarm och underliggande väggkonstruktion. -Överbleck något kort på ett gavelfönster. -Flera fönster har ett normalt målning/underhållsbehov.

Bilden visar vinden via luckan

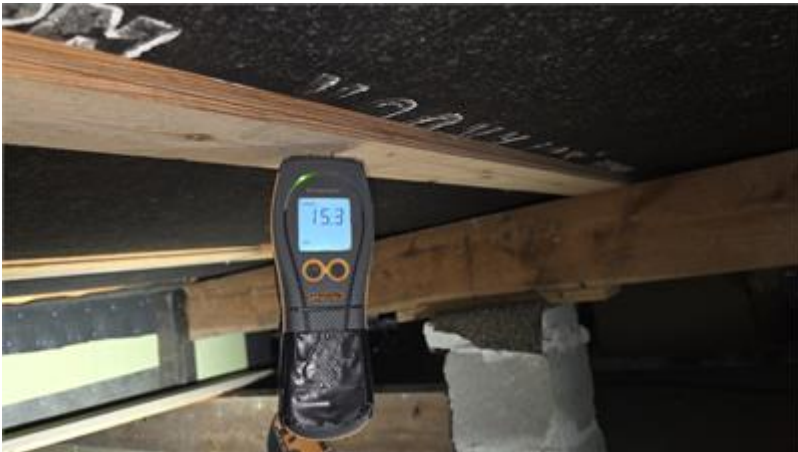
Byggnadsdel	Hela huset
Konstruktionsdel	Plintgrund
Konstruktionsuppbyggnad	Träbjälklag på murade plintar, trossbottensskivor och isolering

Fuktkvoten i trossbottenbärare uppmättes till ca 14-16%
Det kritiska gränsvärdet för mikrobiell tillväxt brukar anges till ca 15-17% fuktkvot (FK).
