**Fastighetsuppgifter**

Fastighetsbeteckning  
Norra Husby 1:172  
Adress  
Lokes hage 25  
61971 Vagnhärad

**Besiktningssuppgifter**

Uppdragsnummer A35983  
Besiktningdatum 2026-03-18  
Besiktningföretag OBM Byggnadsmiljö AB  
Besiktningförrättare Mattias Forsberg  
Närvarande Mäklare  
Giltig till och med 2027-03-18

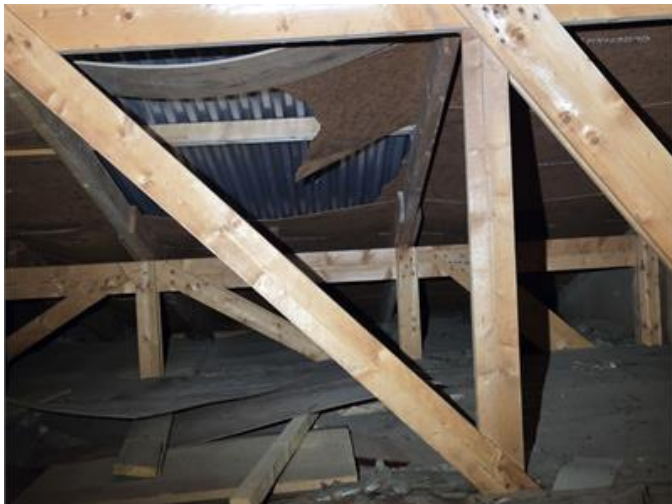
<b>Besiktningens resultat</b>					
Bedömningssskala: 1 = Utan anmärkning, 2 = Påpekande, 3 = Bör åtgärdas, 4 = Ej besiktningsbart					
Byggnadsdel	1	2	3	4	Anmärkning
Vind			X		- Fuktbläckor förekommer på underlagstak, vilket bör kontrolleras regelbundet. - Underlagstak av board har på flera platser rasat in, åtgärdsbehov föreligger. - Se bilder.
<b>Övre plan</b>					
Hall	X				
Sovrum 1	X				
Sovrum 2	X				
Klädkammare	X				
Badrum		X			- Utrymmet har äldre standard och den tekniska livslängden är passerad, kommande renoveringsbehov. - Olämplig placering av rör genomföringar (I golv under badkar), vilket ökar risken för fuktskador.
Sovrum 3/klädkammare		X			Element saknas
Trapp	X				
<b>Entréplan</b>					Flytande golv förekommer i utrymmet, se därför kommentar/riskanalys.
Entré/hall	X				Det förekommer jordade och ojordade elinstallationer i samma utrymme.
Elcentral	X				
Kök	X				
Tvättstuga		X			Utrymmet har äldre standard och den tekniska livslängden är passerad, kommande renoveringsbehov.

Underlagstak har släppt från sin infästning

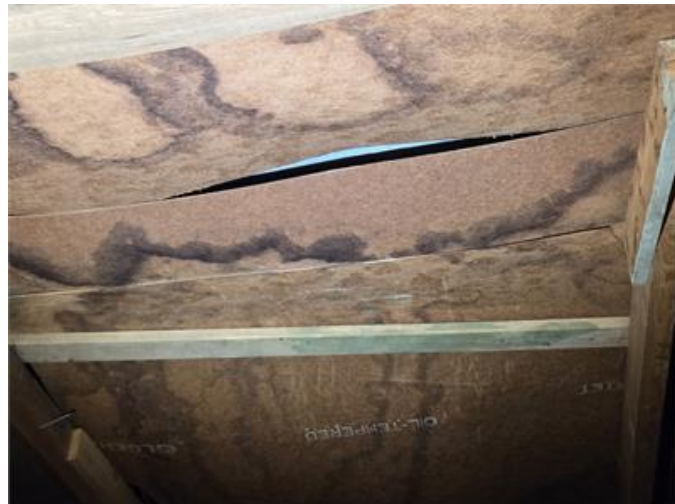
Fuktfläckar på underlagstak

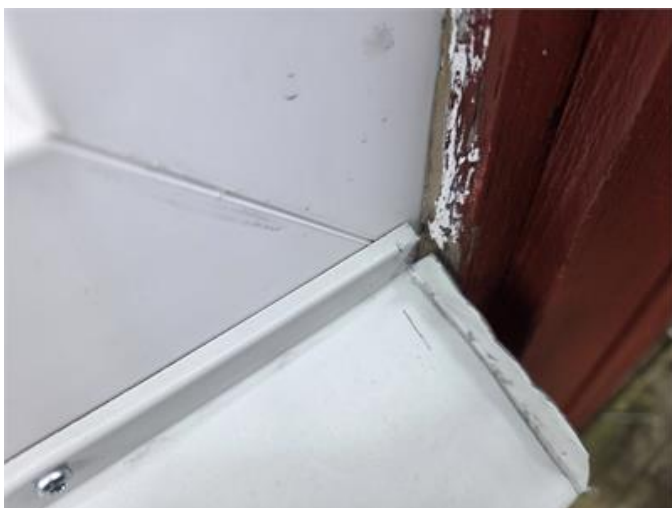
Dusch/wc	X				
Vardagsrum	X				
<b>Utvändigt</b>					
Tak		X			- Taket har äldre standard och dess tekniska livslängd anses vara passerad, se även info på protokollets näst sista sida Pos. 2. - Ej besiktningsbart, säker uppstigning saknas.
Fasad		X			Fasad har underhållsbehov.
Fönster		X			- Fönsterbleck har otäta gavlar samt ansluter ej korrekt mot karm, vilket kan leda till att fukt tränger in i underliggande väggkonstruktion. Se bild - Altandörr saknar tröskelplåt samt smyggar vilket bör åtgärdas.
Grund		X			Värmepumpen saknar kondensvattenavledning, vilket kan medföra fuktskador på intilliggande fasad och grundmur.

Fönsterbleck med åtgärdsbehov.
