Iden 4

Laxgatan 53

Uppdragsnummer	S17523
Besiktningdatum	2025-06-25
Besiktningföretag	OBM i Karlstad AB
Besiktningförrättare	Marcus Atterstad
Närvarande	Mäklare
Giltig till och med	2026-06-25

Byggnadsbeskrivning 2-planshus i sutteräng	Byggnadsår 1972
Till eller ombyggnad -	Övrigt Huset möblerat, Garage är ej besiktigt

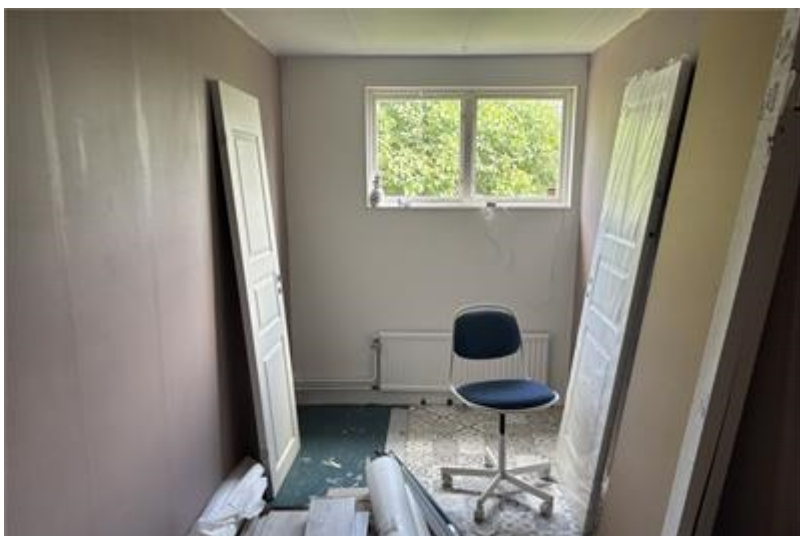
Byggnadsdel	Utreglad vägg i gästrum
Konstruktionsdel	Träregel
Konstruktionsuppbyggnad	Betong- Isolering- Träregel

Fuktkvoten uppmättes i träregel till 17% FK.

En avvikande lukt förekommer i borrhål.

Det kritiska gränsvärdet för mikrobiell tillväxt brukar anges till ca 15-17% fuktkvot (FK).

Notera att stickprovsmässig undersökning är utförd samt att mätvärden normalt sett kan variera över årstiderna. För att säkert fastställa konstruktionens kondition och fuktstatus måste en mer omfattande undersökning utföras. Mätvärdet är över gränsvärdet för mikrobiell påväxt, åtgärd bör övervägas.
