**Fastighetsuppgifter**

Odonet 9

Odonstigen 16

| Uppdragsnummer | A35986 |

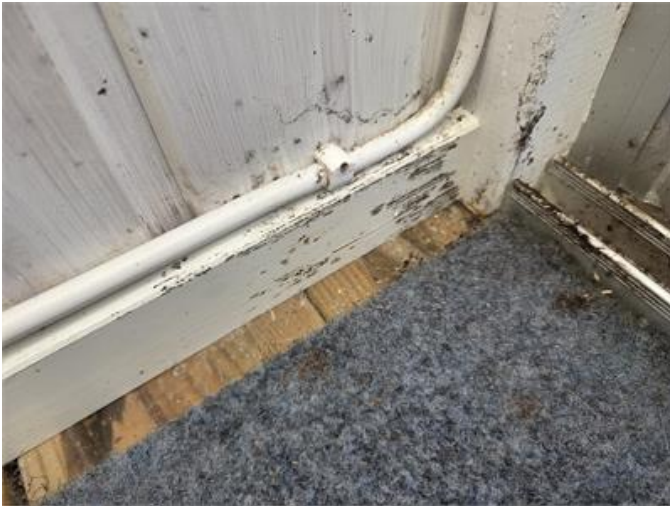
| Besiktningsresultat | | | | | |
|---|---|---|---|---|---|
| Uterum | | X | | | - Enklare standard.<br>- Förhöjd fuktkvot mättes upp i golv/väggvinkeln. Orsak samt omfattning bör fastställas. Se bild. |

Fuktskada i uterummet.
