# Besiktningsprotokoll

Anticimex Försäkringsbesiktning i samarbete med Fastighetsbyrån

| Fastighetsadress:<br>Grannlåtsvägen 3 | |

| Besiktningsdatum:<br>2026-03-18 | Protokollnummer:<br>69603748 |

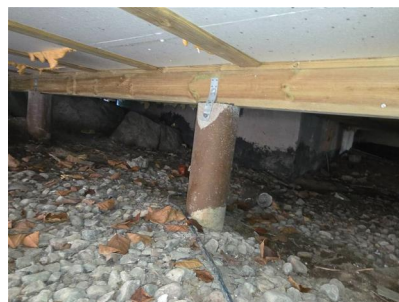
Plintgrunden är en riskkonstruktion

Vid kontroll av konstruktionen i krypprunden uppmättes fuktvärden under kritisk fuktnivå för mikrobiell tillväxt och normal lukt upplevdes.

Golvbjälklaget ovan plintgrunden riskerar att drabbas av fuktskador på grund av naturlig fuktpåverkan. Detta kan i sin tur leda till mikrobiella skador (angrepp av mikroorganismer) som kan leda till att mikrobiell lukt sprids till boendemiljön.

Fuktkvoten uppmättes till 13 %.

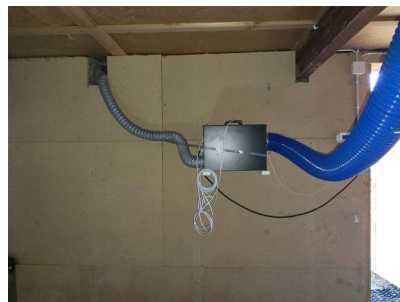
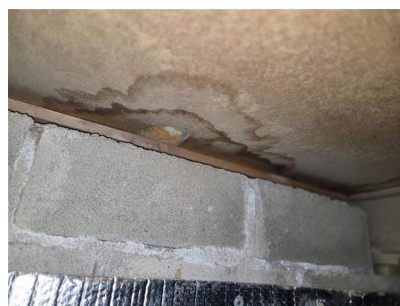
Krypgrunden är en riskkonstruktion

Följande noteras i utrymmet

- en mindre krypgrundsavfuktare finns installerad ( Syftet med denna installation är att genom avfuktning hålla fuktigheten i krypgrunden på en så låg nivå att ingen tillväxt av mikroorganismer är möjlig. För att detta ska fungera är det viktigt att installationen servas årligen med bland annat filterbyte och kontroll av inställningar så att fuktigheten inte stiger.)

- äldre och vid beiktningstillfället torra fuktfläckar noteras på blindbotten ( bedöms vara äldre , dock viktigt att fortsätta hålla koll på sin krypgrund, man kan med fördel markera fuktfläckar för att lättare se om dom förändras)

- mikrobiell påväxt finns på blindbotten ( rekommenderas att ta bort påväxten)
- äldre vackumklockor till avloppsledningar noteras ( rekommenderas att byta mot nya då dom äldre riskerar att läcka ut fuktig luft)

- fuktskadad spånskiva på en vägg ( rekommenderas att ta bort allt organiskt material som ligger mot mark och väggar)
- vid kontroll av konstruktionen i krypgrund uppmättes fuktvärden till mellan 13- 16%

Golvbjälklaget ovan den uteluftsventilerade krypgrunden riskerar att drabbas av fuktskador på grund av naturlig fuktpåverkan. Detta kan i sin tur leda till mikrobiella skador (angrepp av mikroorganismer) som kan leda till att mikrobiell lukt sprids till boendemiljön.

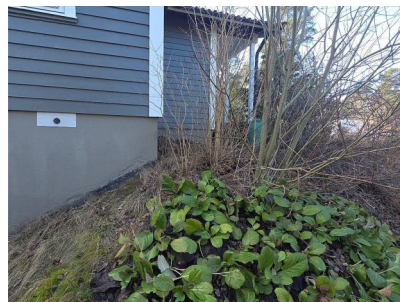
Växter finns i anslutning till byggnaden.

När det finns rabatter och växter nära byggnaden finns risk att fukt stannar kvar i väggarna. Detta kan i sin tur orsaka invändiga fuktskador. Växternas rötter kan också skada grund/konstruktion och sätta dräneringsledningen ur funktion.

Området närmast huset rekommenderas att vara fritt från växtlighet.

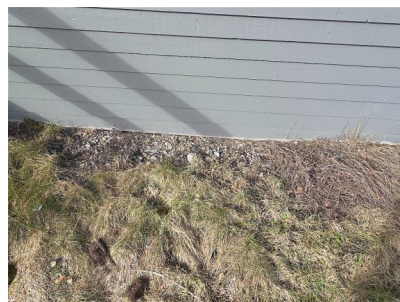
Fasaden ser bra ut dock noteras

- fasadpanelen ligger för nära marken

När fasaden går ner mot mark är det en risk ur fuktsynpunkt. Risk finns att träfasaden och bakomvarande konstruktion vid nederbörd fuktas upp, med fuktrelaterade skador som följd.

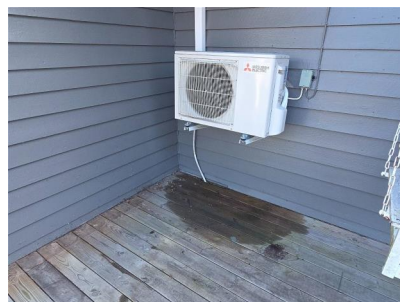
Kondensvatten från luftvärmepumpens utedel leds inte bort från husgrunden.

Detta medför ökad risk för att vatten tränger in i anslutande konstruktioner, vilket i sin tur kan leda till fuktrelaterade skador. Observera att besiktning av byggnadens värmesystem eller värmepumpen inte har ingått i uppdraget.

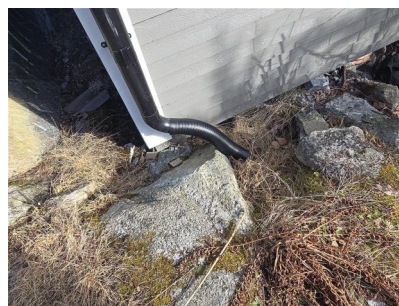
Enstaka stuprör avslutas nära husliv.

Stuprör som avslutas intill husliv (ovan mark) kan medföra en ökad fuktbelastning på plintgrunden med fuktrelaterade skador som följd.

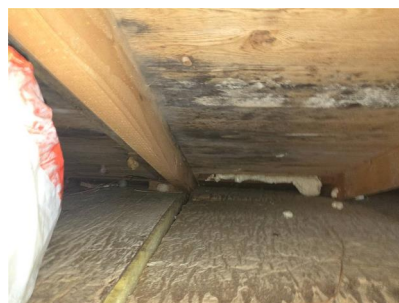
På vinden noteras följande

- mikrobiell påväxt finns kvar på mindre ställen ( rekommenderas att ta bort påväxten och fortsätta hålla koll på sin vind efter förändringar)
- en avfuktare finns installerad

Vid kontroll av vinden uppmättes fuktvärden under kritisk fuktnivå för mikrobiell tillväxt och en normal lukt upplevdes.

Fuktkvoten i takbjälkar uppmättes till 12 %.

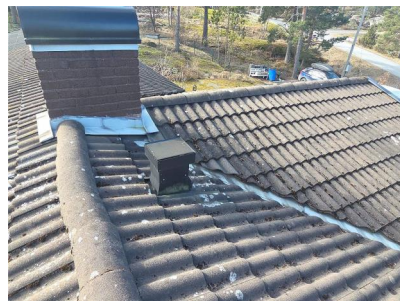
Delar av yttertaket/hängrännor är äldre och har passerat sin tekniska livslängd, takbyte rekommenderas.  
- mindre mosspåväxt

Takpannor, plåtdetaljer och underlagspapp har enligt vår bedömning en begränsad livslängd. Eftersom husets taktäckning är äldre har det ett minskat motstånd mot vatteninträngning. Detta i sin tur kan leda till fuktskador på träläkt och vidare ner i underliggande konstruktioner.

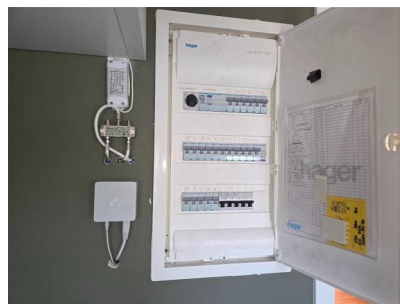
Jordfelsbrytare finns installerad vid el-centralen, gruppförteckning noteras.

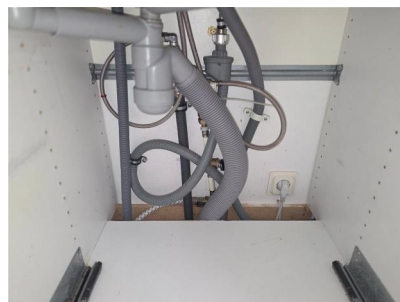
Fuktskydd saknas i diskbänksskåp.

Utan fuktskydd är det svårt att upptäcka läckage från rörledningar. Vatten kan då tränga in i omkringliggande konstruktioner och orsaka fuktskador.

För att upptäcka eventuella läckage, installera ett fuktskydd.

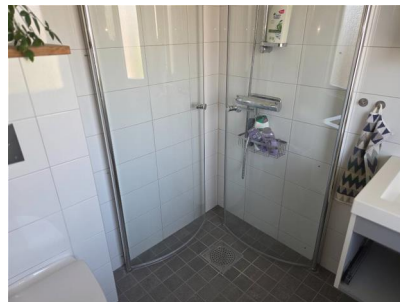
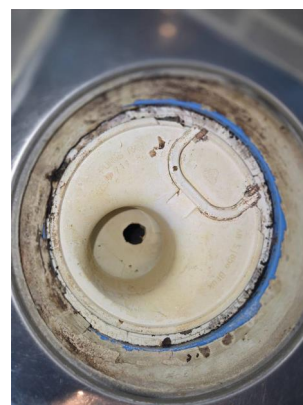
Våtutrymmet börjar få äldre yt-/tätskikt.  
- golvbrunnsmanchetten felmonterad ( sticker ut under klämringen)  
- hål i golvbrunnens vattenlås  
- bristfälligt golvfall

Eftersom funktionen, som innebär att ytskiktet/tätskiktet ska vara vattentätt, kan vara nedsatt finns en ökad risk att vatten tränger igenom ytskiktet/tätskiktet med vattenskador i omkringliggande konstruktioner som följd.
