Besiktningssprotokoll

Anticimex Försäkringsbesiktning i samarbete med Fastighetsbyrån

Fastighetsbeteckning: Jöransberg 1:112	
Fastighetsadress: Göransbergsvägen 47	
Postnummer: 561 38	Ort: Huskvarna

Besiktningdatum: 2026-03-18	Protokollnummer: 69599828
Temperatur: 1 °C	Väderlek: Halvklart
Tekniker: Niklas Stockhaus	
E-post: niklas.stockhaus@Anticimex.se	
Kontor: Jönköping	
Närvarande: Fastighetsägare (del av tid)

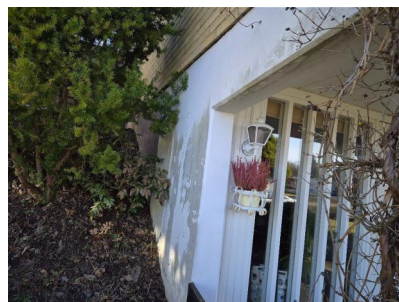
Sprickor och färgsläpp finns i sockel.

Dessa bedöms inte ha lett till bakomliggande skador.

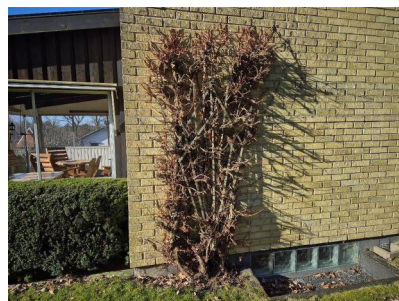
Växter finns i anslutning till byggnaden.

När det finns rabatter och växter nära byggnaden finns risk att fukt stannar kvar i väggarna. Detta kan i sin tur orsaka invändiga fuktskador. Växternas rötter kan också skada grundmuren och sätta dräneringsledningen ur funktion.

Området närmast huset rekommenderas att vara fritt från växtlighet.

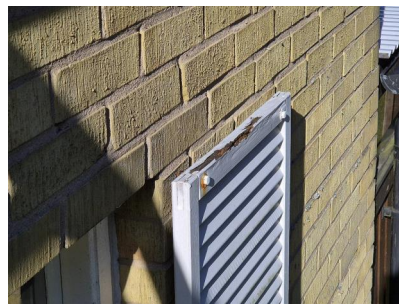
Mindre rötskador och underhållsbehov finns på trädetaljer vid fönster.

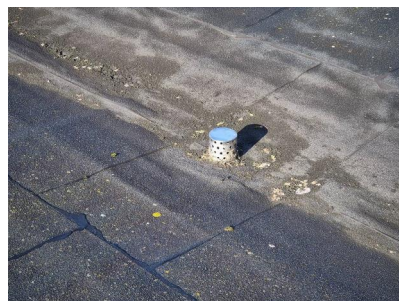
Inbyggt stuprör och takbrunn.

Eftersom vatten från taket avleds med inbyggt stuprör finns en ökad risk för fuktskador i omkringliggande konstruktioner. Vanliga orsaker till fuktskador är läckage i skarvar på stuprör eller igensatt takbrunn.

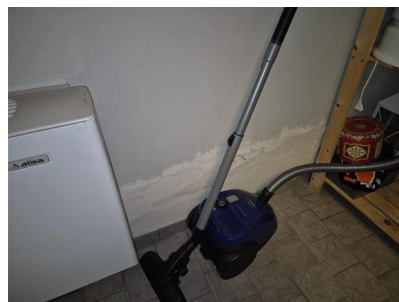
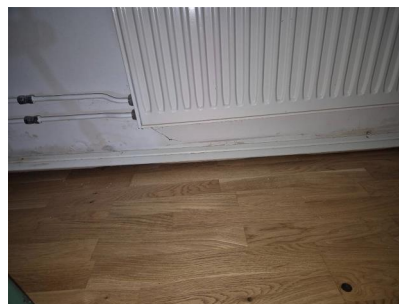
Puts- och färgsläpp finns på några källarväggar.

Puts- och färg som släppt från underlaget invändigt på källarytterväggarna kan vara ett tecken på att källarens utvändiga fuktskydd inte längre fungerar tillfredsställande.

För att åtgärda detta kan källarens utvändiga behövas fuktskydd förbättras. Läs Anticimex faktablad om källare för tips och råd.
