Ulven 26

Skäcklingevägen 17

**Besiktningssuppgifter**

Uppdragsnummer	A35996
Besiktningsdatum	2026-03-18
Besiktningföretag	OBM Byggnadsmiljö AB
Besiktningförrättare	Daniel Nilsson
Närvarande	Säljare, säljares ombud
Giltig till och med	2027-03-18

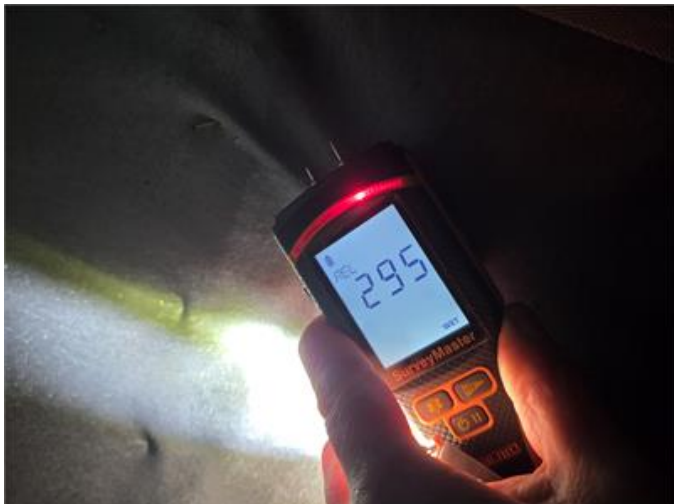
Bild från krypgrund under duschrum.

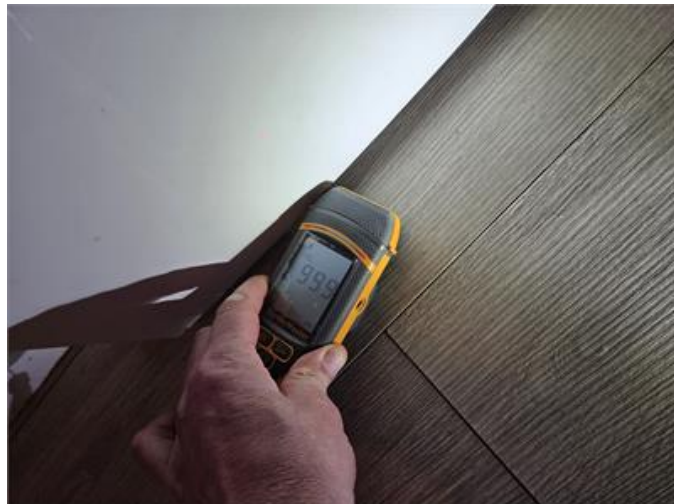
Det är fuktigt på golven invid diskmaskin och kyl/frys i köket.

Bild från kök.

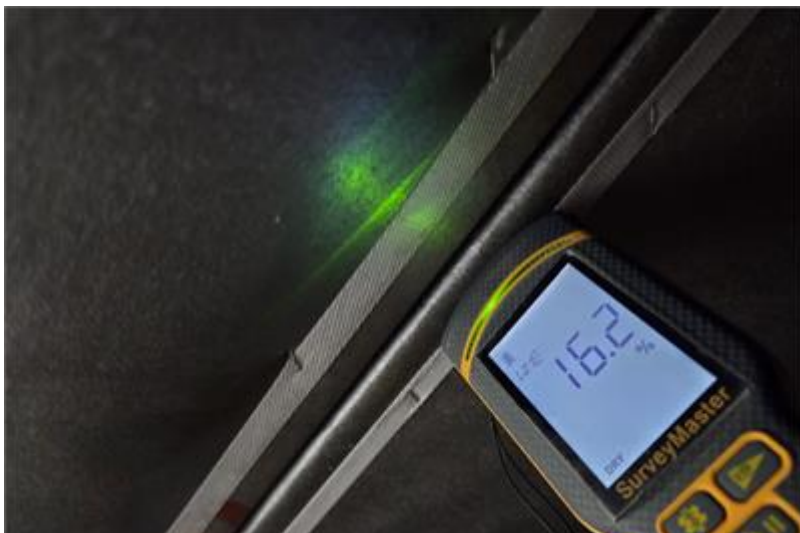
Byggnadsdel	Krypgrund
Konstruktionsdel	Bjälklags undersida
Konstruktionsuppbyggnad

I regler uppmättes en fuktkvot (FK) på ca 16% och under tillbyggnad 15,5%. Det kritiska gränsvärdet för mikrobiell tillväxt brukar anges till ca 15-17% fuktkvot (FK).

Åtgärder för att hålla nere fukten i utrymmena bör övervägas, exempelvis med installation av avfuktare. Notera att stickprovsmässig undersökning är utförd samt att mätvärden normalt sett kan variera över årstiderna. För att säkert fastställa konstruktionens kondition och fuktstatus måste en mer omfattande undersökning utföras.
