# Besiktningsprotokoll

Anticimex Försäkringsbesiktning i samarbete med Fastighetsbyrån

| Fastighetsbeteckning:<br>Svenneby-Skärperöd 1:2 | |

| Besiktningsdatum:<br>2026-03-18 | Protokollnummer:<br>69609567 |

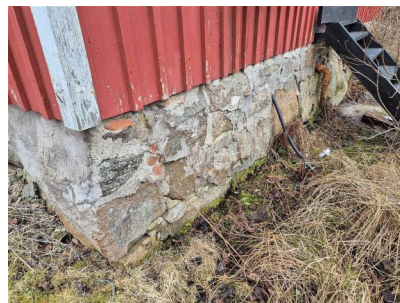
#### Utvändigt / Sockel

Växter finns i anslutning till grunden och mossor växer på grundmuren, vilket medför risk för fuktskador i bakomliggande konstruktioner.

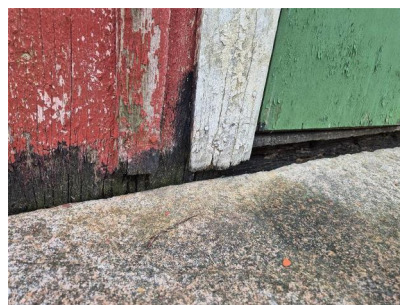
#### Utvändigt / Fasad/Stomme

Rötskador förekommer i stocksyllen och panelbrädor.

En fördjupad undersökning rekommenderas för att kontrollera orsak och omfattning.

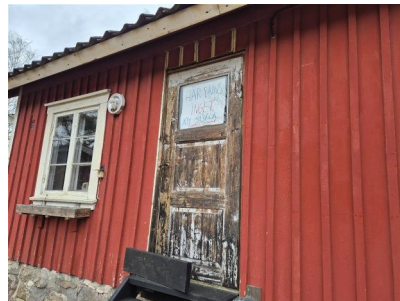
### Utvändigt / Dörrar

Dörrar är i sämre skick och behöver bytas ut.  
Tröskelbleck saknas.

Anlita snickare för byte av dörrar.

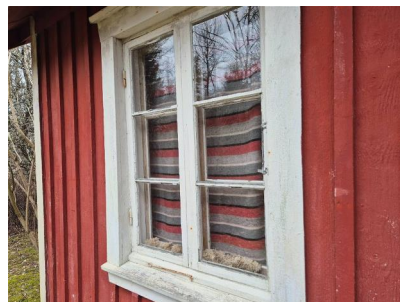
### Utvändigt / Fönster

Fönster är ålderstigna och är i behov av renovering alternativt byte.

Fönsterbågar och fönsterkarmar där målningsbehov finns riskerar att få fukt- och rötskador på grund av sämre vattenavvisande förmåga.

För att öka livslängden på fönster rekommenderas målning och underhåll.

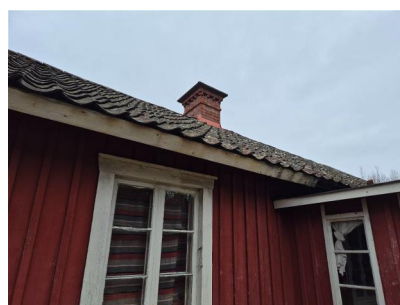
### Utvändigt / Hängrännor / Stuprör

Hängrännor saknas.

När hängrännor saknas utsätts fasad och grund för ökad fuktbelastning, vilket i sin tur kan leda till fuktskador i bakomliggande konstruktioner.

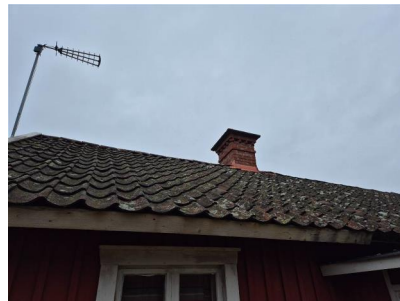
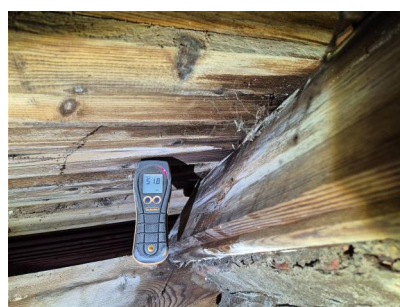
### Utvändigt / Tak/vind

Yttertaket är äldre.  
Plåten runt murstocken täcker bristfälligt och inläckage förekommer.  
Fuktkvoten överstiger 28%.  
Takstolar ligger an murstocken.  
Rötskador förekommer i vindskivor.

Anlita takläggare för en takomläggning. Viktigt att även kontrollera och åtgärda eventuella följskador.

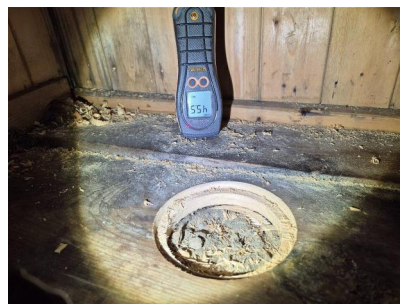
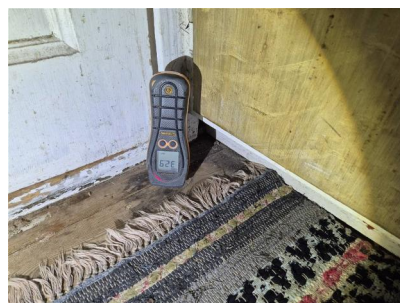
### Entréplan / Allmänt

Golven är fuktskadade. Fuktkvoten i golvbrädor uppmättes till mellan 21- >28%. Risk för mikrobiell tillväxt föreligger vid 17%.  
Kontroll av grundkonstruktionen utfördes genom provhåltagning i golv.  
Ser ut som att torpargrunden är fylld med sand/jord (mullbänk).  
Mikrobiell lukt upplevdes.  
Missfärgningar förekommer på insidan vägg och förhöjda fuktindikationer uppmättes.  
Huset var kallställt vid besiktningen.  
Vatten var ej påslaget vid besiktningen.  
Avloppsrör är äldre och tejpade.  
Köket är av enklare standard.

En fördjupad undersökning rekommenderas för att kontrollera orsak och omfattning.
