# Besiktningssprotokoll

Anticimex Försäkringsbesiktning i samarbete med Fastighetsbyrån

Fastighetsbeteckning: Mesosten 105	
Fastighetsadress: Vallhovsvägen 144C	
Postnummer: 81138	Ort: Sandviken

Besiktningdatum: 2026-03-18	Protokollnummer: 69568099
Temperatur: 4 °C	Väderlek: Mulet
Tekniker: Tony Harström	
E-post: tony.harstrom@anticimex.se	
Kontor: Gävle	
Närvarande: Uppdragsgivare.

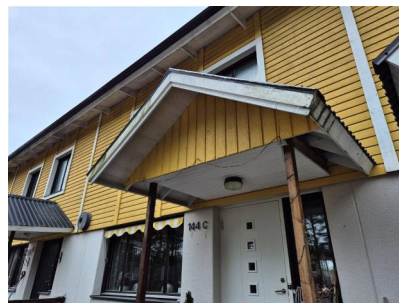
På skärmtaket över entrén saknas hängrännor (ser lika ut på alla skärmtak i längan). För att skydda nedanför och intilliggande konstruktioner kan med fördel hängränna kompletteras.

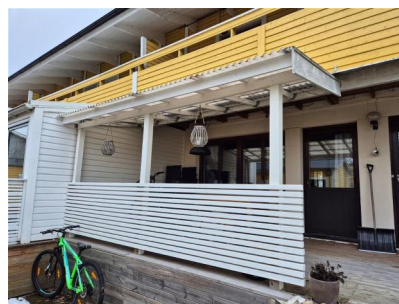
Inglasade uterum / altaner är oftast inte byggda med samma byggstandard som huvudbyggnader. Exempelvis takkonstruktioner bedöms ofta bestå av underdimensionerade takbjälkar med långa spännvidder och ofta liten till ingen taklutning alls. Komplettera gärna med hängränna.

Vintertid bör man tänka på att ta bort snön för att inte bygga upp större snötyngder. Risk kan annars finnas för skador i takmaterial/takkonstruktioner.

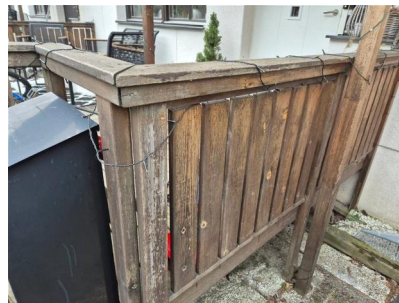
Ett underhållsbehov finns på altanen.

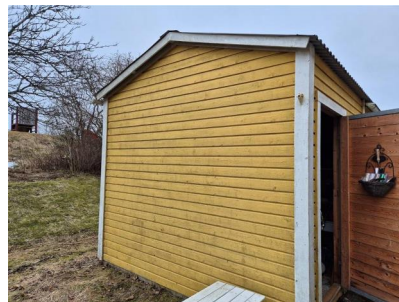
Ett underhållsbehov finns på förrådet. Vidare kan med fördel hängränna kompletteras på entrésidan samt att det spikade plåttaket ses över. Spikarna driver upp vid rörelser i takplåtarna och skapar otäta infästningar.

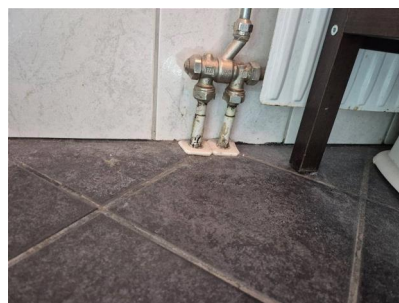
⚠ Golvbrunnen är inte utbytt i samband med renoveringen och har hamnat lite nära väggen. Risk kan finnas att det nya tätskiktet inte har kunnat anslutas till golvbrunnen på ett riktigt sätt, vilket kan leda till fuktskador i omkringliggande konstruktioner.

Vidare observerade jag rörgenomföringar i golvet för elementet vilket var godkänt före 2005. Rörgenomföringar genom tätskikt i golv kan medföra risk för skador i händelse av utströmmande vatten.
