**Fastighetsuppgifter**

Dyrtorp 1:59

Uddevallavägen 10

| Uppdragsnummer | P5353 |

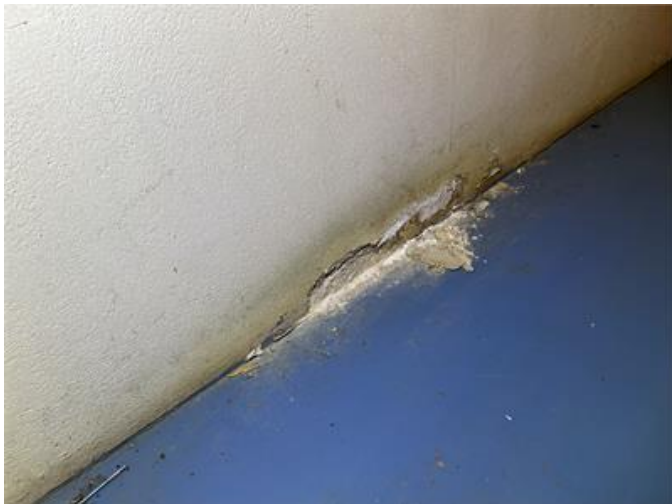
Färgsläpp och mineralutfällningar på insidan av grundmuren kan vara ett tecken på förhöjd fuktstatus i grundmuren.

Källare: Färgsläpp och mineralutfällningar noteras på flera ställen.

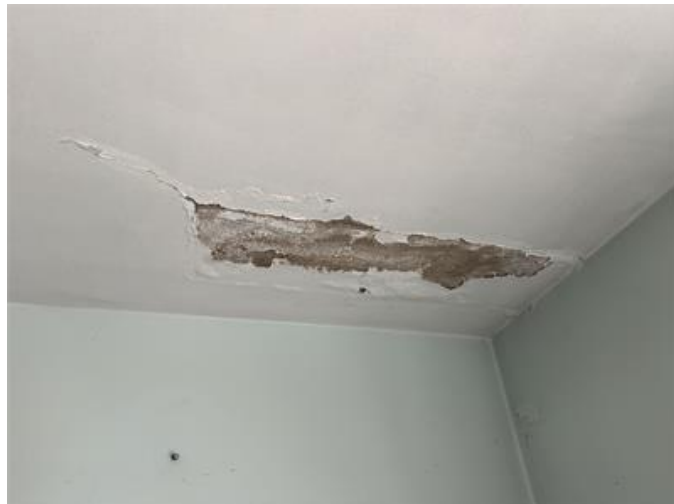
Källare: Färgsläpp från gammal vattenskada enligt uppgift.

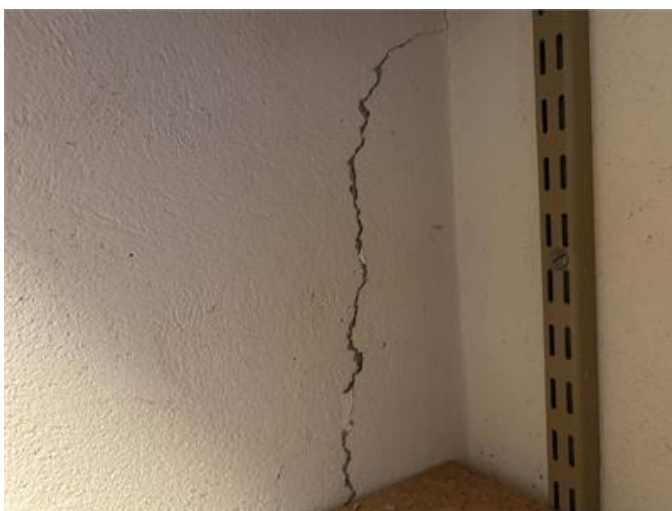
Källare: Sprickor förekommer.

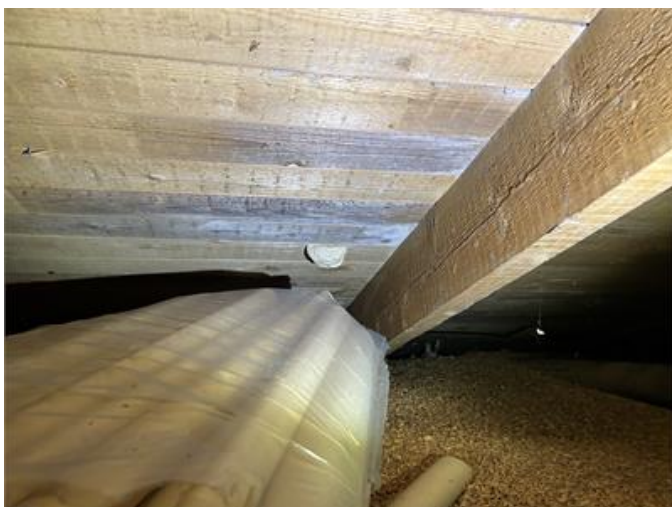
| Besiktningresultat | | | | | |
|---|---|---|---|---|---|
| Nockvind | | X | | | Mikrobiell påväxt noteras främst ovan vindslucka.<br>Fuktanvisningar noteras på flera ställen.<br>Fågelbo förekommer i utrymmet.<br>Eternitrör noteras.<br>Otätheter mot bostaden förekommer via murstocken.<br>Se kommentar/riskanalys. |

När det finns brister i tätningen mellan ett varmt och ett kallt utrymme finns det en risk att relativt varm och fuktig luft kommer ut från det varma utrymmet och kondenserar mot en kallare yta, tex underlagstaket, med mikrobiell skador som följd.

Nockvind söder: Mikrobiell påväxt noteras på underlagstaket.

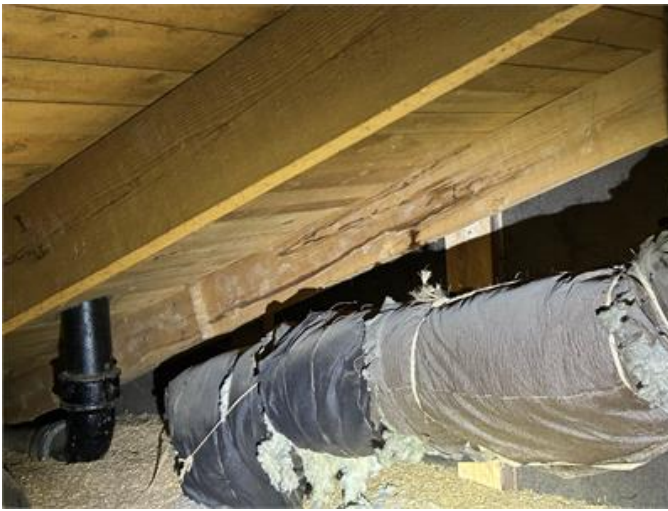
Nockvind norr: Fuktanvisningar förekommer på flera ställen.

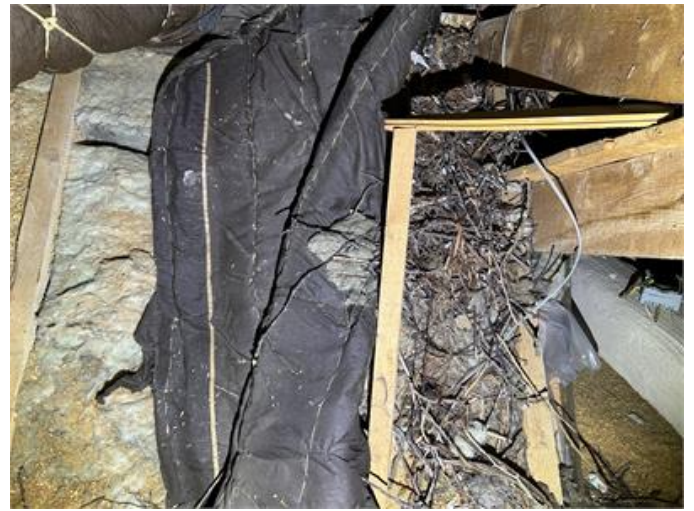
Nockvind norr: Fågelbo noterades vid besiktningstillfället.

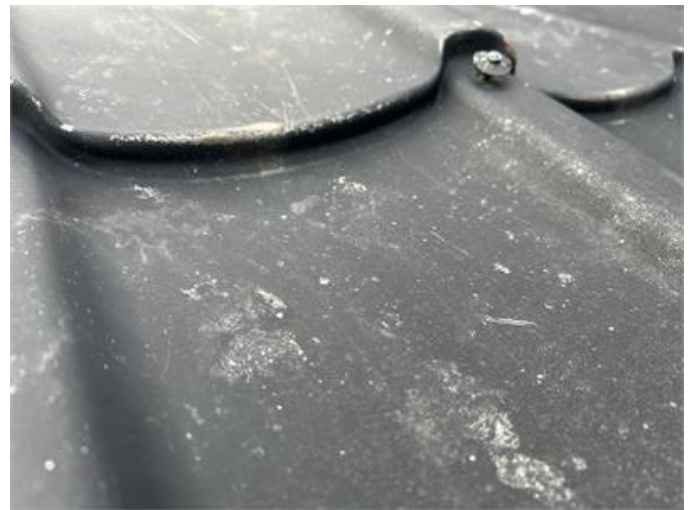
| Besiktningsresultat | | | | | |
|---|---|---|---|---|---|
| Tak | | | x | | Otätheter förekommer i bl.a. bucklor och infästningar.<br>Se kommentar/riskanalys. |

När det finns otätheter i den yttre taktäckningen innebär det risk för att vatten kan tränga in och orsaka fuktelaterade skador i underliggande konstruktion.

Tak: Otätheter i infästningar och bucklor förekommer.

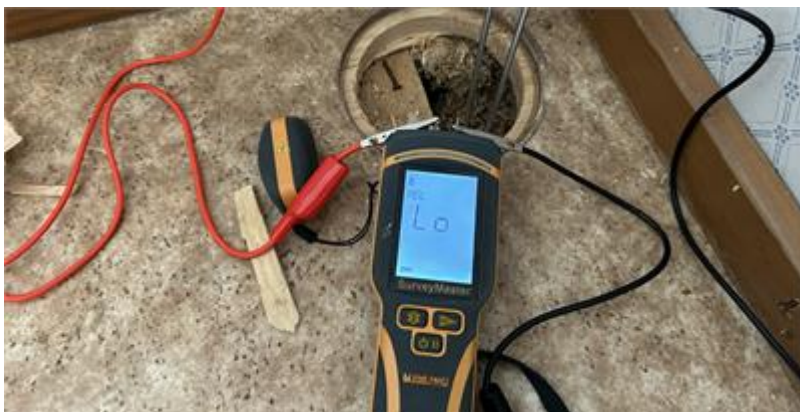
Kontroll av konstruktionen gjordes via stickprovsmässig håltagning i kontor (golv).

Ingen avvikande lukt upplevdes i konstruktionen och fuktvärden under gränsvärdet för mikrobiell tillväxt uppmättes. Fuktkvoten uppmättes till <10 % i golvregel.

Risk för mikrobiell tillväxt föreligger vid en fuktkvot på 17% och rötskador >28%.
