Kållekärr 1:54

Kållekärr 90

Uppdragsnummer	P5377
Besiktningsdatum	2026-03-15
Besiktningföretag	OBM Besiktning Bohuslän AB
Besiktningförrättare	Erik Jensen
Närvarande	Säljare.
Giltig till och med	2027-03-15

Byggnadsbeskrivning 1½-planshus.	Byggnadsår 2003
Till eller ombyggnad	Övrigt Möblerat.

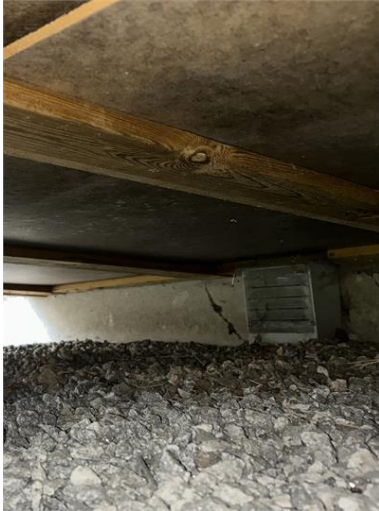
Golvbjälklaget riskerar på grund av naturlig fuktpåverkan, då utomhusmiljö råder, att drabbas av fuktskador/mikrobiell tillväxt med negativ inverkan på såväl byggnaden som inomhusmiljön. Vidare är det vanligt att plintar rör sig och orsakar skevheter i bjälklaget, med sneda golv, golvsvikt sprickbildning i ytskikt som påföljd.

Plintgrund: Del av grunden.

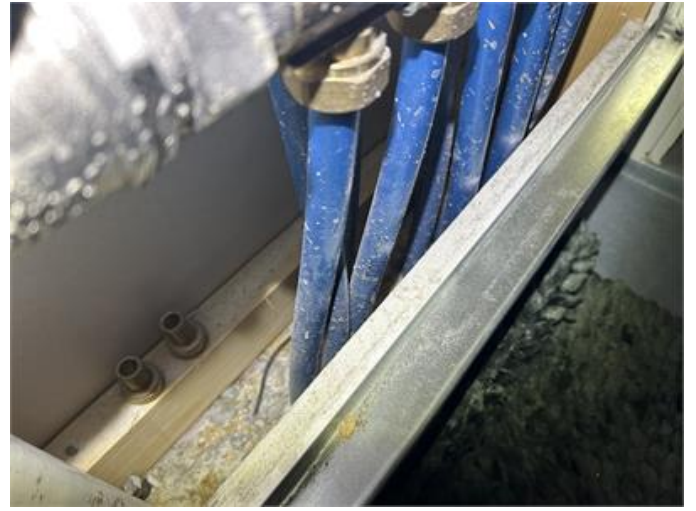
VVS		X			Fördelarskåp till golvvärme finns ej, ökad risk för skador vid läckage.
Ventilation	X				Friskluftsventiler i flera rum finns ej. Se kommentar/riskanalys.

VS: Fördelarskåp till golvvärme finns ej, ökad risk för skador vid läckage.

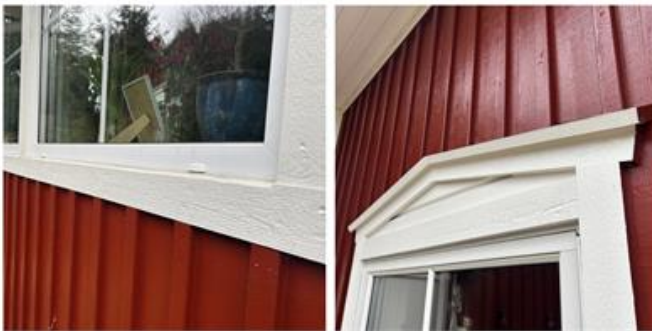
Befintlig lösning med fönsterbrädor av trä (ej bleck av plåt) kräver mer underhåll. Otätheter kan uppstå vilket kan orsaka fuktrelaterade skador i bakomliggande konstruktion.

Fasad: Fönsterbrädor av trä

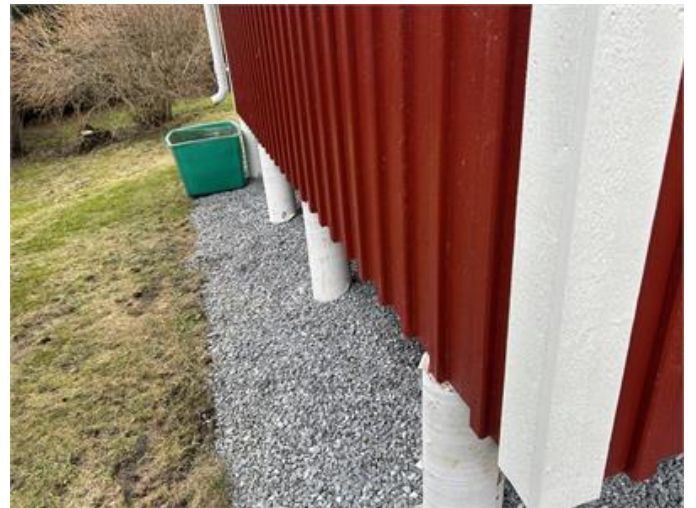
Fasad: Panelbrädor står emot plintar.

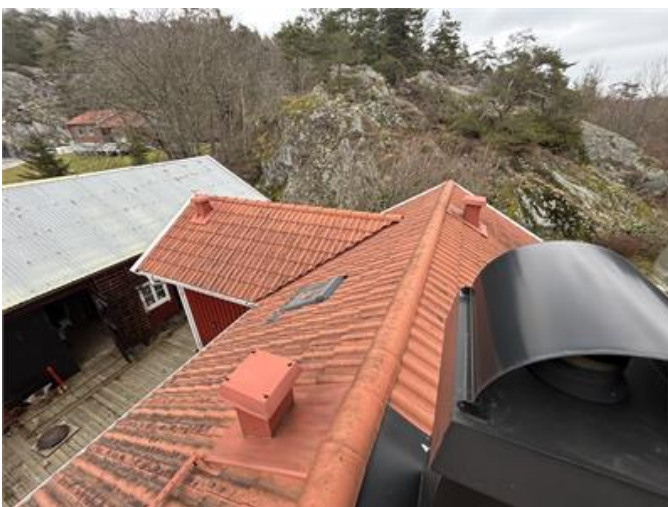
Då takfotsplåt inte finns och pannorna ligger an mot takpappen innebär det risk att den skavs sönder, vilket i förlängningen kan orsaka fuktrelaterade skador nedre delen av takkonstruktionen.

Tak: Översiktsbild.

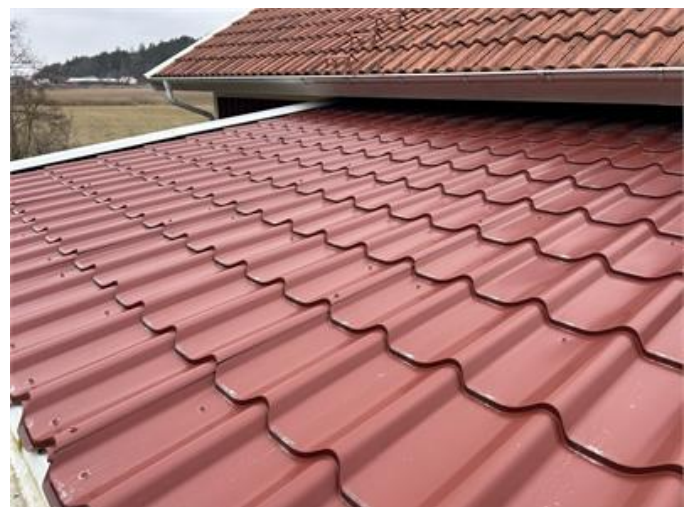
Tak: Översiktsbild ovan matplats.

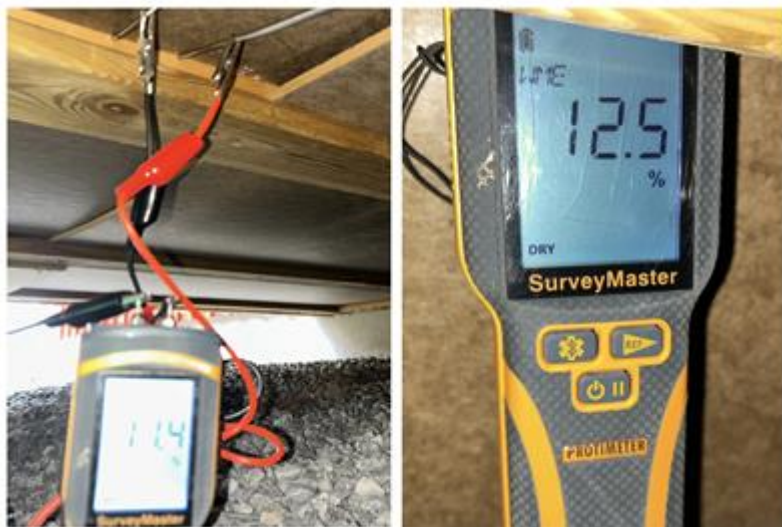
Byggnadsdel	Plintgrund
Konstruktionsdel	Träbjälklag
Konstruktionsuppbyggnad	Mineralulls isolerat träbjälklag ovan platsgjutna plintar. Marken är täckt med makadam.

Kontroll av konstruktionen utfördes genom stickprovsmässig fuktmetning i syll, bärlinor och golvreglar. Fuktvärden under gränsvärde för mikrobiell tillväxt uppmättes. Fuktkvoten i uppmättes till 11-13%. Risk för mikrobiell tillväxt föreligger vid en fuktkvot på 17% och rötskador >28%.
