**Fastighetsuppgifter**

Pussen 1:18

Pussen 482

Uppdragsnummer	O31041
Besiktningsdatum	2026-03-17
Besiktningföretag	OBM Besiktning Väst AB
Besiktningförrättare	Markus Olsson
Närvarande	Säljare
Giltig till och med	2027-03-17

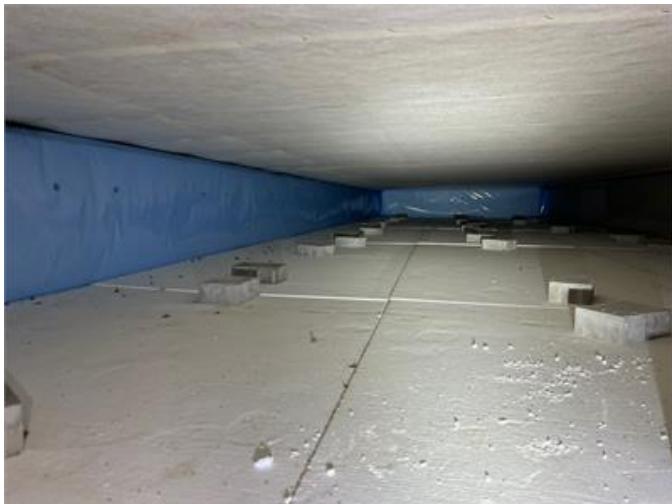
**Krypgrund:** Huvudbyggnaden är uppförd över krypgrundsutrymme. Utifrån erfarenhet betraktas krypgrunder som riskkonstruktioner. På grund av förhöjd fuktstatus- dels orsakad av fuktvandring från marken och dels orsakad av uteluft som släpps in i grunden främst under den varma tiden av året – kan följdskador med negativ inverkan på såväl byggnaden som inomhusmiljön uppstå i utrymmet och angränsande konstruktioner (t.ex. överliggande bjälklag och uppreglad golvkonstruktion). Se vidare bilaga kontroll av konstruktion.

Bilden visar del av krypgrunden.

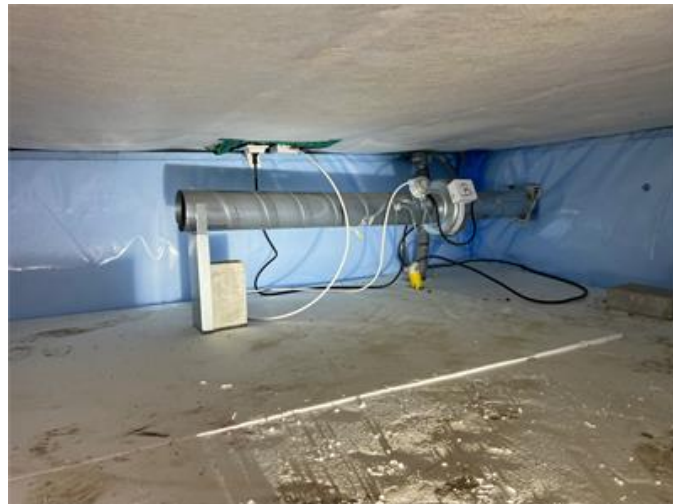
Installation som har till uppgift att verka för ett torrare klimat i krypgrunden.

I krypgrunden har man försett grundmurar och mark med plast och cellplastisolering samt att det finns en installation som har till uppgift att verka för ett torrare klimat i grunden. Det är viktigt att man följer installatörens skötselansvisningar för optimal drift och funktion.

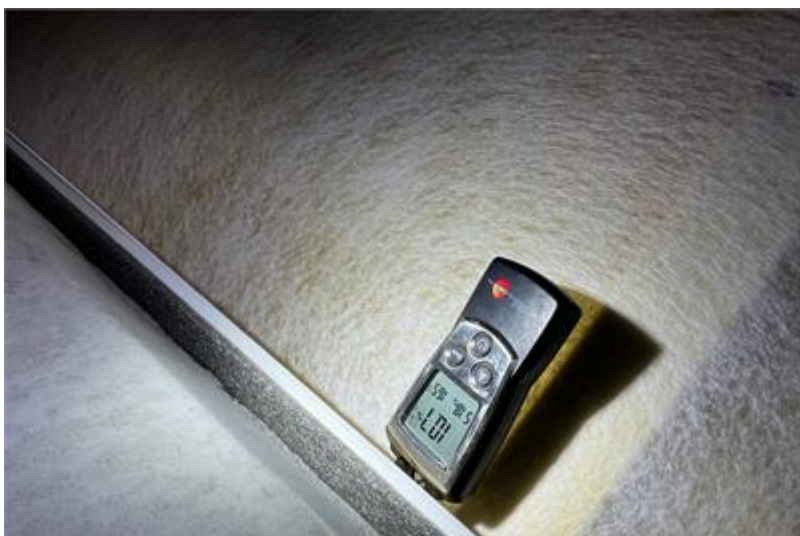
Krypgrunden är en riskkonstruktion, fuktkvoten uppmättes till mellan 10-11% i träbjälklaget.

Kritiskt gränsvärde för \*mikrobiell tillväxt i trä är ca:17% fuktkvot. Mättnadsgraden i trä ligger på ca: 28%.  
(\*=Samlingsnamn på flertalet mikroorganismer så som bakterier, mögel och likvärdigt)

Vid stickprovskontroll av konstruktion uppmättes fuktkvoten till mellan 10-11% vilket ligger under kritiskt gränsvärde för mikrobiell tillväxt.
