# Besiktningsprotokoll

Anticimex Försäkringsbesiktning i samarbete med Fastighetsbyrån

| Fastighetsadress:<br>Nygårdsvägen 12 | |

| Besiktningsdatum:<br>2026-03-12 | Protokollnummer:<br>69573447 |

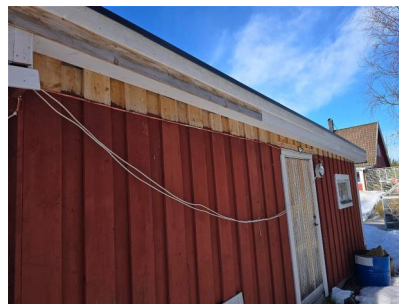
Elkablar ej klamrade.

Vi rekommenderar att en elektriker kontaktas för lämplig åtgärd.

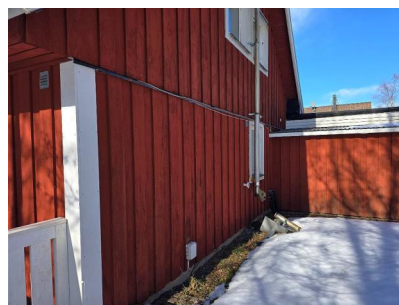
Otättheter i fasaden efter rör genomföringen från den gamla pannan.

När det förekommer otättheter ökar risken för fuktskador i omkringliggande konstruktioner.

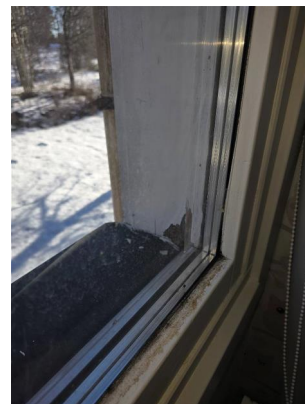
Mindre rötskador förekommer i fönstersmygar.

Mindre rötskador finns i fönstersmygar. Dessa bedöms dock inte ha lett till bakomliggande skador.

För att undvika följdskador kan rötskadad träpanel bytas ut.

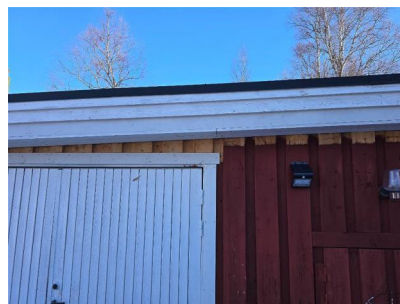
Fasadpanelen är i behov av målning/underhåll.

För att öka livslängden på fasadbeklädnaden rekommenderas målning och underhåll.

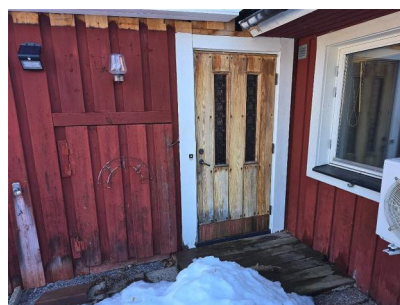
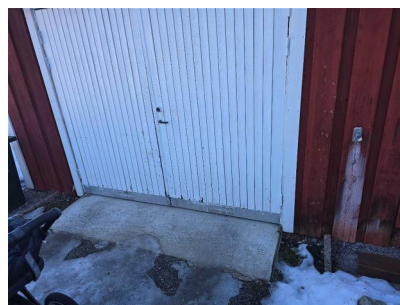
Dörr och garageportar är i behov av målning/underhåll.

För att öka livslängden på dörr rekommenderas målning och underhåll.

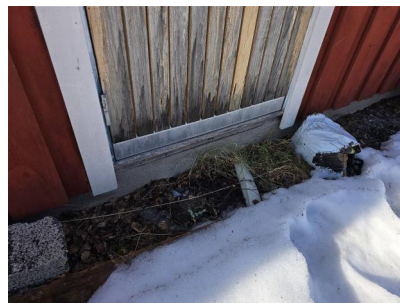
Tröskelbleck saknas under dörr.

Avsaknad av tröskelbleck medför att det finns risk för att vatten kan rinna in och orsaka fuktskador på tröskel och/eller i kringliggande vägg och bjälklag.

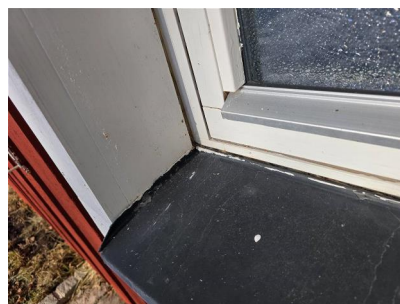
Otättheter förekommer mellan karm och fönstersmyg.

Vi rekommenderar att dessa tätas.

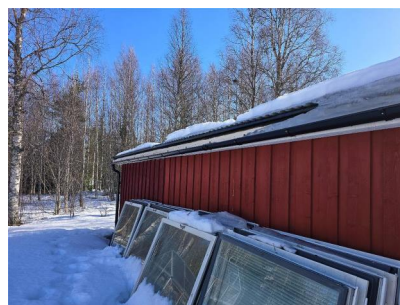
Hängrännor lutar fel. på garage delen.

När hängrännor har en felaktig lutning (bakfall) finns risk att regnvatten svämmar över vilket i sin tur kan leda till fuktskador på fasad och sockel.

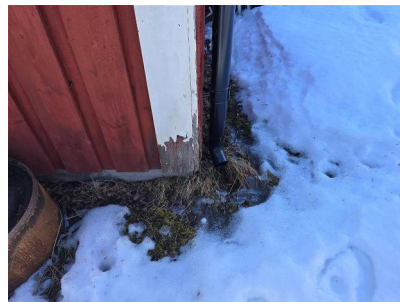
Stuprör avslutas delvis nära husliv.

Stuprör som avslutas intill husliv (ovan mark) kan medföra en ökad fuktbelastning på grundmur/sockel med fuktrelaterade skador som följd.

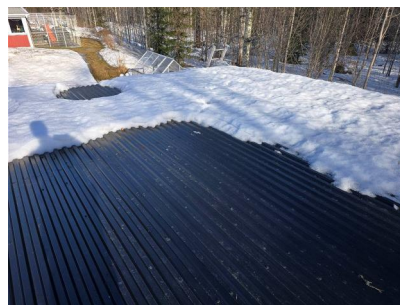
Låglutande tak har fel taktäckning på garaget.

Taktäckningen av plåt är inte anpassad till taklutningen. Risk finns för läckage med fuktskador som följd.

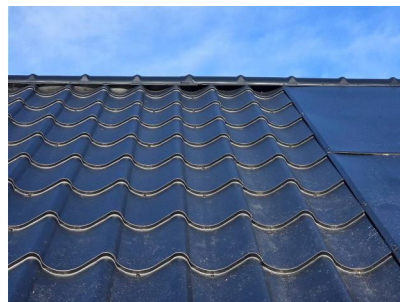
Nock tätning saknas delvis undernockplåten.

För att undvika att fukt driver in undernocken och ned på underlagspappen rekommenderas att nocktätningen återmonteras.

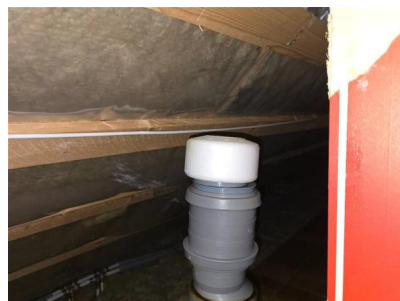
Avluftning avslutas på vind.

När avluftningen avslutas på vinden så finns det en risk att vid ett eventuellt läckage från vakuumventilen kan varm och fuktig luft strömma in i vindsutrymmet med fukt- och lukterrelaterade skador som möjlig följd.

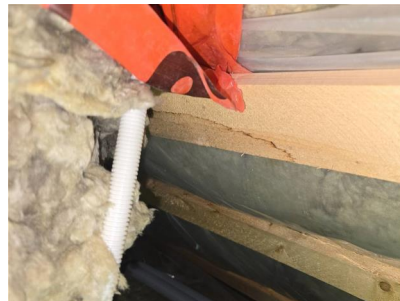
Fuktfleck noterades i anslutning till takgenomföring. Fukttindikerad utan anmärkning.

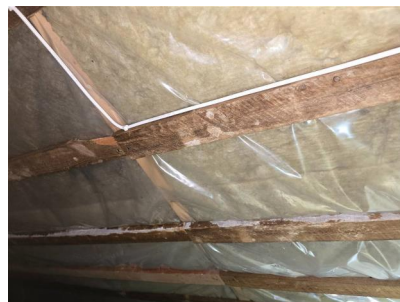
Träskydds behandlad läkt förekommer.

Lukt från träskydds behandlat kan uppstå. Om det uppstår rekommenderar vi att läkten byts ut.

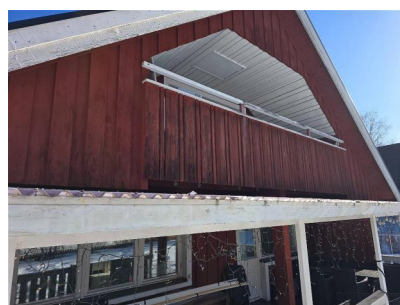
Balkongräcke och träkonstruktioner är i behov av målning/underhåll.

För att öka livslängden på balkongen rekommenderas målning och underhåll.

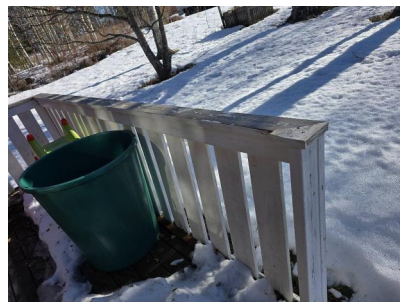
Altanräcke och träkonstruktioner är i behov av målning/underhåll.

Vi rekommenderar att du utför målning/underhåll av altan.

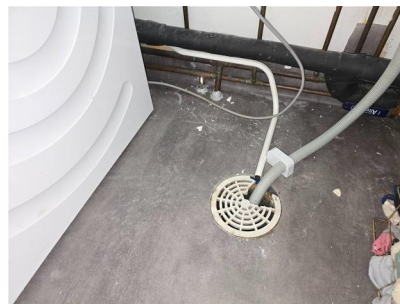
Fuktindikering i utrymmet gav förhöjda fuktindikationer.

Vi rekommenderar att aktuellt försäkringsbolag kontaktas för bedömning av dom förhöjda fuktvärdena.

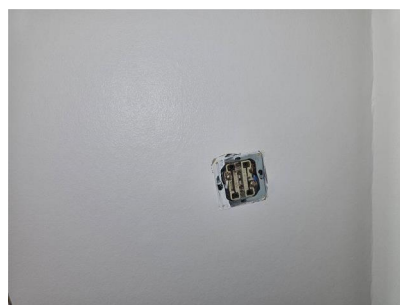
Funktionskontroll av jordade eluttag.

Vid stickprovskontroll av jordade eluttag noterades felkoppling.

Kontakta en elektriker för kontroll och åtgärd.

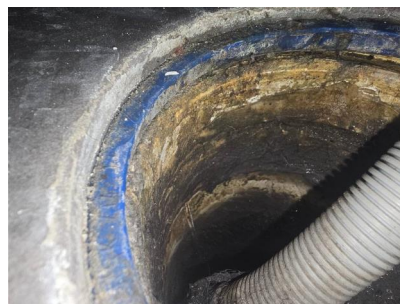
Golvbrunnen är inte utbytt i samband med renovering.

Risk finns att det nya tätskiktet inte har kunnat anslutas till golvbrunnen på ett riktigt sätt, vilket kan leda till fuktskador i omkringliggande konstruktioner.

Tätskikt är felmonterat i golvbrunnen.

När tätskikt är felmonterat i golvbrunnen innebär det risk för fuktskador. Vatten kan tränga ner i omkringliggande konstruktioner med fuktrelaterade skador som följd.

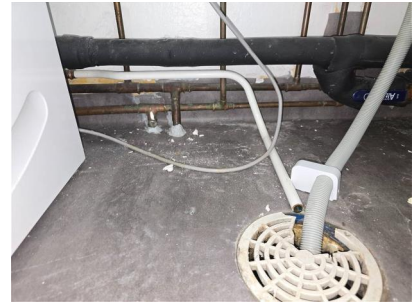
Rör genomföring finns i golv.

Rör genomföringar i golv medför en ökad risk för att vatten tränger ner i omkringliggande konstruktioner och orsakar fuktskador.

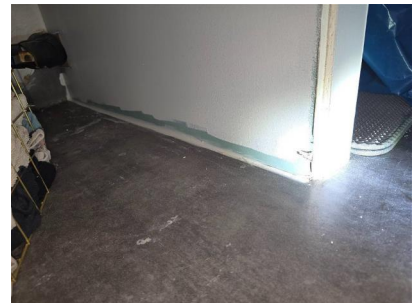
Golvets tätskikt är delvis ej uppvikt på vägg.

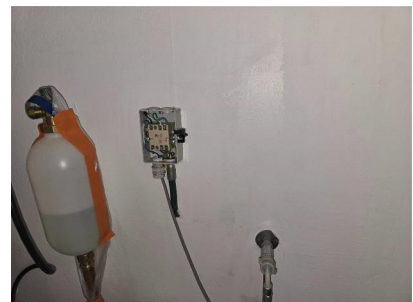
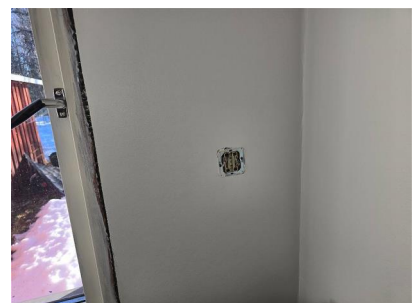
Beröringsskydd saknas på grund av renovering.

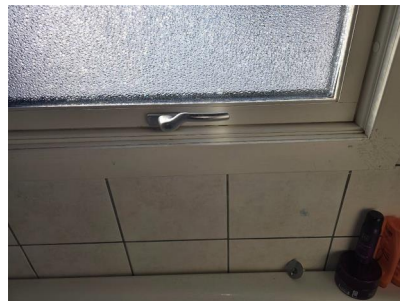
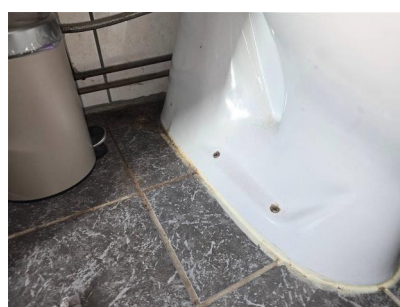
Fuktindikering i utrymmet gav förhöjda fuktindikationer i anslutning till fönster samt vid WC stol.

Vi rekommenderar att aktuellt försäkringsbolag kontaktas för att utreda dom förhöjda fuktindikationerna.

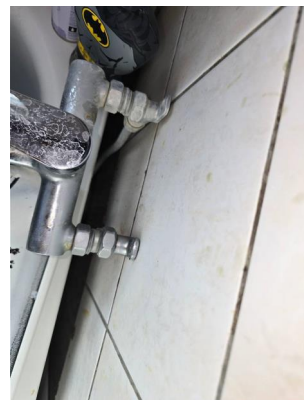
Blandaren vid badkaret sitter löst.

När en blandare sitter löst ökar belastningen på kopplingarna och vattenrör.

Risk finns att koppling eller rör börjar läcka.

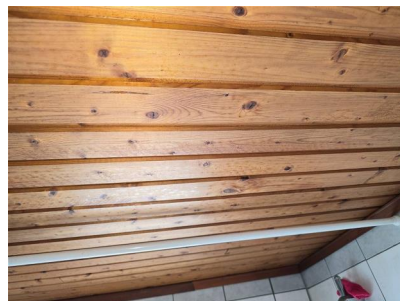
Mindre missfärgningar noteras i innertaket.

Detta tyder på att ventilationen ej är/har varit tillräcklig i utrymmet.

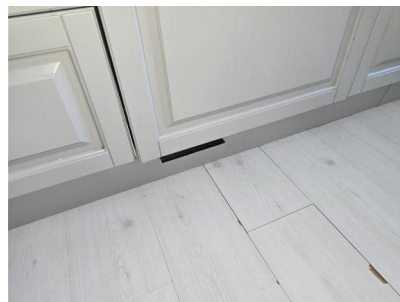
Om det finns ett fuktskydd under diskmaskinen har ej kunnat fastställas.

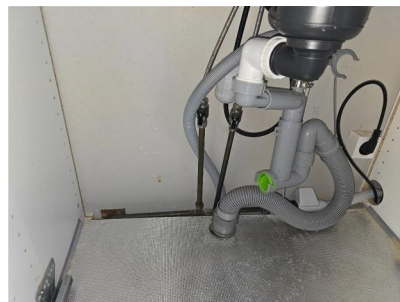
Fuktskyddet i diskbänkskåpet är ej rätt monterat.

Vi rekommenderar att ett nytt fuktskydd monteras eller ett vattenlarm, för att upptäcka läckage.

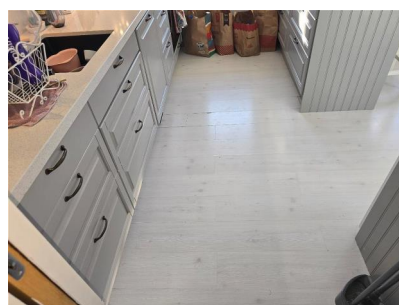
Fuktindikering i utrymmet gav inga förhöjda fuktindikationer.

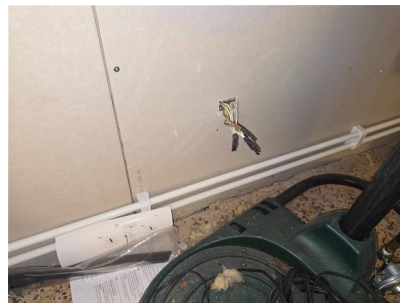
El kontakt eller kopplings dosa saknas vid elkablar.

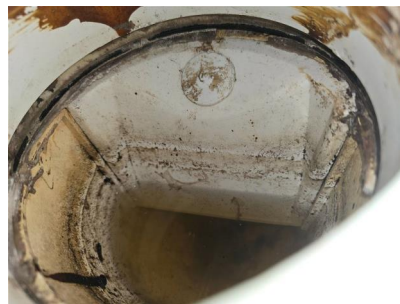
Golvbrunnen är inte utbytt i samband med renovering.

Klämringen ej rätt monterad.

Risk finns att det nya tätskiktet inte har kunnat anslutas till golvbrunnen på ett riktigt sätt, vilket kan leda till fuktskador i omkringliggande konstruktioner.

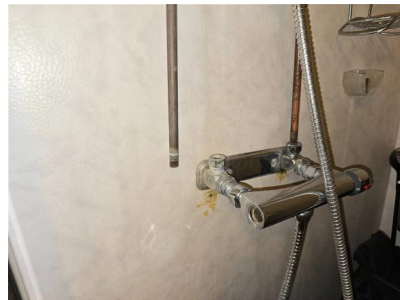
Rör ej kopplad till duschblandaren.

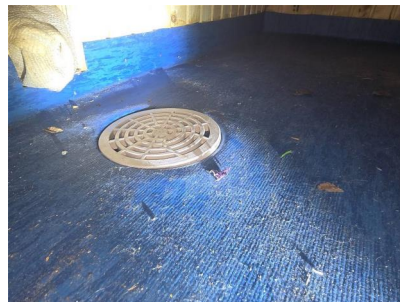
Tätskikt är felmonterat i golvbrunnen.  
- Form förändringar finns i anslutning till golvbrunnen.

När tätskikt är felmonterat i golvbrunnen innebär det risk för fuktskador. Vatten kan tränga ner i omkringliggande konstruktioner med fuktrelaterade skador som följd.

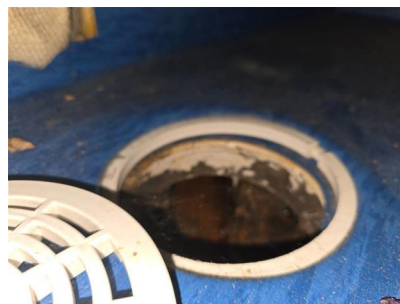
Gjutjärnsbrunnen är rostangripen.

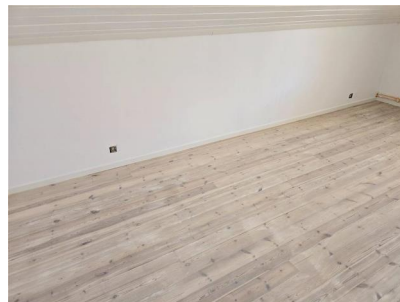
Utrymmet är under renovering.

Berörings skydd saknas på eluttag
