# Besiktningsprotokoll

## Anticimex Överlåtelsebesiktning av småhus - nivå 2

| Fastighetsadress:<br>Tväråsavägen 6 | |

| Besiktningsdatum:<br>2026-03-18 | Protokollnummer:<br>69587023 |

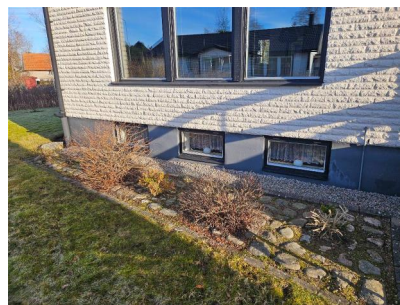
Det finns mindre växter/rabatter intill grunden.

När det finns rabatter och växter nära grundmuren finns nära grundmuren kan detta medföra en ökad fuktbelastning för grundläggning samt att växtens rötter kan skada källarens utvändiga fuktskydd och markledningar.

Området närmast huset rekommenderas att vara fritt från växtlighet.

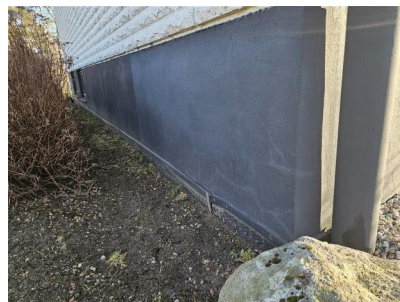
Källarens utvändigt fuktskydd ligger oskyddat ovan mark och har otätheter.

Risk finns att det utvändiga fuktskyddet skadas och funktionen försämras.

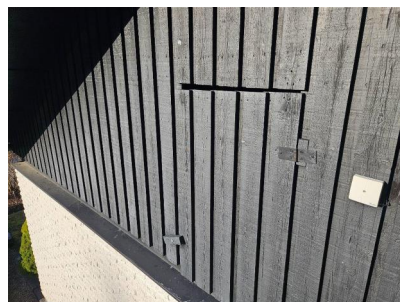
Fasadpanelen på gavelspetsarna har torrsprickor och färgsläpp.

Fasadbeklädnad och träkonstruktioner där målningsbehov finns riskerar att få fukt- och rötskador på grund av sämre vattenavvisande förmåga.

Vidare noterades att vindsluckan på östra gavelnsida är otät i överkant och bör ses över för att undvika att nederbörd tränger in i väggkonstruktionen.

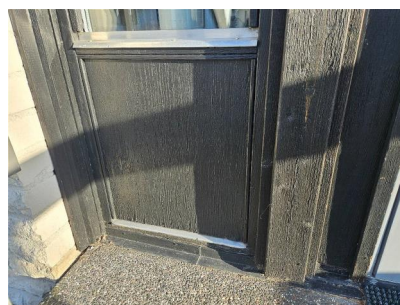
Fönsterna på södersidan har torrsprickor varvid sidoljudes intill entrédörren är i aningen sämre skick där fönsterblecken i underkant är lösa och otäta. Vidare noterades att samtliga fönster har äldre isolerglas.

Fönsterbågar och fönsterkarmar där målningsbehov finns riskerar att få fukt- och rötskador på grund av sämre vattenavvisande förmåga vilket till viss del redan skett vid sidoljuden. Äldre isolerglas löper ökad risk att drabbas av kondens/missfärgningar mellan glaset.

För att öka livslängden på fönster rekommenderas målning och underhåll samt att sidoljuden byts ut eller renoveras.

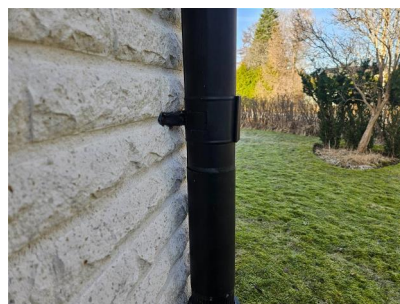
Fals på stuprör vänd mot fasad.

Falsen på stuprören kan med fördel vändas ut från fasaden för att lättare se om röret blivit skadat efter vinterns påfrestningar samt för att undvika skador på fasad vid ett eventuellt läckage.

Förslagsvis byts både hängrännor och stuprör i samband med framtida takrenovering då de är äldre

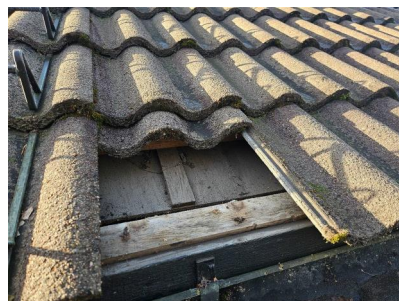
Yttertaket är äldre och bedöms ha uppnått sin tekniska livslängd då bl.a. takpannorna är slitna och underlagstaket som består av plywoodskivor inte täcks av någon yttre papp eller duk.

Från vinden noterades lokala missfärgningar och fuktgenomslag som talar för att underlagstaket exponeras för en del väta vid regn eller snösmältning.

Kontakta en takläggare för att renovera yttertaket. I samband med detta bör underliggande konstruktioner kontrolleras efter eventuella följdskador.

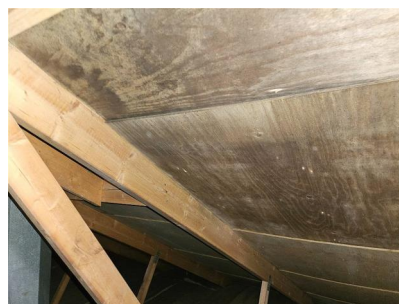
Det finns lokala missfärgningar av mikrobiell påväxt på underlagstaket (främst vid norra sidans underlagstak)

Då husets ventilationssystem inte var i drift vid besikningstillfället samt att alla friskluftsventiler i vistelserummen på entréplan var stängda talar detta för att vinden tillfört fukt inifrån bostaden. Observera att besiktning av bostadens ventilationssystem inte har ingått i uppdraget.

För att komma tillrätta med detta kan fukttillförseln inifrån bostaden behöva minskas. Det kan göras genom att ventilationen i bostaden förbättras samt att eventuella otätheter i vindsbjälklaget (tak-/väggvinklar, taklucka med mera) och frånluftsdonet på vinden tätas. Läs Anticimex faktablad om uppvärmda vindsutrymmen för tips och råd.

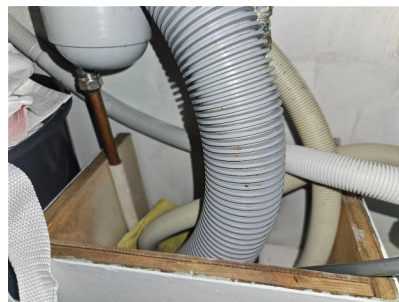
Det finns inget fuktskydd i diskbänksskåpet eller under frysen.

Utan fuktskydd är det svårt att upptäcka smygläckage från rörledningar. Vatten kan då tränga in i omkringliggande konstruktioner och orsaka fuktskador.

För att upptäcka eventuella smygläckage, installera ett fuktskydd och se till att diskmaskinens tömningsslang förankras.

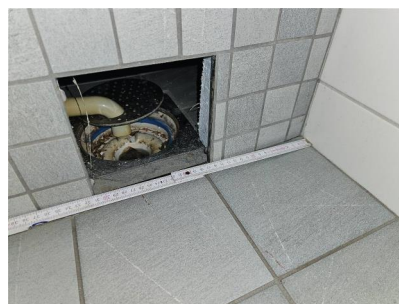
Golvbrunnen i utrymmet har placerats närmre vägg än vad dåtidens branschregler rekommenderades. Vid fuktindikering noterades inga avvikelser.

Även om anstånden då sågs vara för nära anses risken för följdskador som ringa då brunnen i övrigt är korrekt monterade tillsammans med en brunnsmanschett.

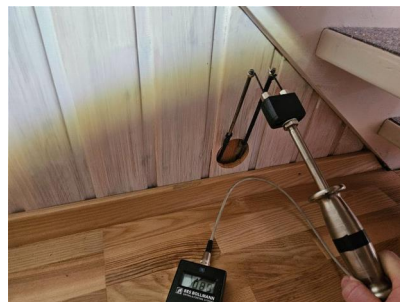
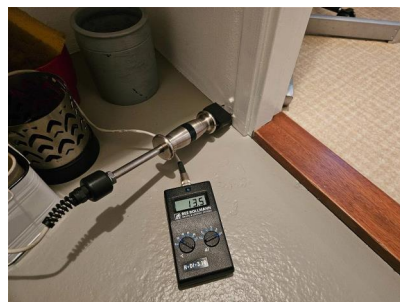
Vid kontroll av källarens utreglade väggkonstruktioner och reglade mellanväggar utfördes en provhåltagning under trappan i allrummet. Genom provhålet konstaterades att väggens byggts med träreglar, isolering av mineralull och beklädnad av träpanel.

I provhålet noterades inga avvikande lukter och vid fuktmätning i väggssyll som ligger i nivå under golvet uppgavs fuktkvoten till 8,8%, vilket är långt under gränsvärdet (17%) för mikrobiell tillväxt.

Vid fuktmätning i syll till mellanvägg vid matkällaren uppgås fuktkvoten till 13,5% trots att väggen ligger direkt mot betonggolvet som omges av en plastmatta.

Befintlig påreglade väggkonstruktioner och väggssyllar riskerar att drabbas av fuktskador på grund av naturlig fuktpåverkan. Detta i sin tur kan leda till mikrobiella skador som kan resultera i att mikrobiell lukt sprids till boendemiljön.

Vidare bedöms källarens utvändigt fuktskydd bedöms som äldre.

Eftersom källarens utvändiga fuktskydd (dagvattenssystem, dräneringssystem samt källarytterväggarnas utvändiga fuktskydd) är äldre, så kan systemet ha nedsatt funktion. Detta ökar risken för invändiga fuktskador i källaren.

Befintlig påreglad vägg och eventuella väggssyllar riskerar att drabbas av fuktskador på grund av naturlig fuktpåverkan. Detta i sin tur kan leda till mikrobiella skador (angrepp av mikroorganismer) som kan resultera i att mikrobiell lukt sprids till boendemiljön. Om regler/syallar är tryckimpregnerade kan även en kemisk lukt förekomma.

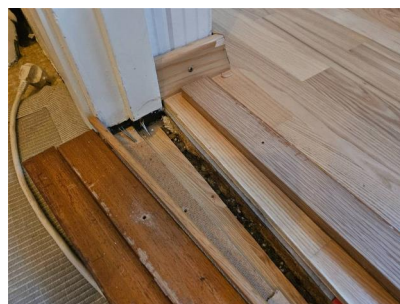
Utrymmets golvkonstruktion kontrollerades intill tröskeln till hobbyrummet. Genom springan under tröskeln konstaterades att golvkonstruktioner består av s.k. flytande golvkonstruktion av cellplastskivor och golvspånskivor samt ett ekparkettgolv på stegdämpande foam.

I springan upplevdes en svag mikrobiell doft som talar för att golvkonstruktionen eller de damm och smutts som kommit ner i springan utsatts för naturligt fuktvandring.

En vidare byggnadsteknisk undersökning rekommenderas för att ta reda på orsak och omfattning av den mikrobiell lukten som noterades.

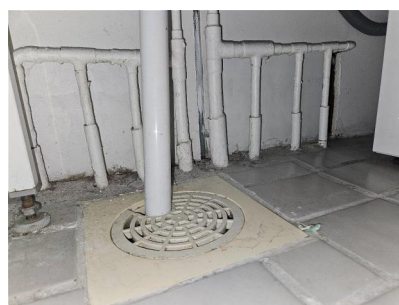
Utrymmet är av äldre standard där bl.a. utrymmets golvbrunn och kringliggande väggkonstruktioner har inget anslutet tätskikt. Vid fuktindikering noterades inga avvikelser.

Vid eventuella läckage eller om golvet vattenbegjuts kan detta medföra fuktrelaterade skador i väggkonstruktionerna.

För att minska risken för skador för man säkerställa att golvbrunnens vattenlås rengörs regelbundet för att undvika eventuella stopp och översvämningar.

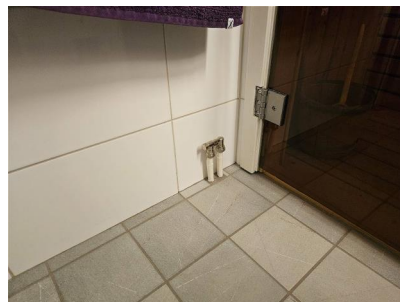
Golvbrunnen och handfatsavloppet anslutningstos är placerade för nära vägg samt att det finns rörgenomföringar i golvet. Vid fuktindikering noterades inga avvikelser.

Sett till att golvbrunnen och handfatets stös försetts med passande manschetter i kombination med att golvet består av ett klinker på betonggolv anses risken för att de noterade bristerna ska leda till fuktskador som ringa vid normal användning av duschen då duschen omges av duschväggar och golvfallet fungerar tillfredställande.

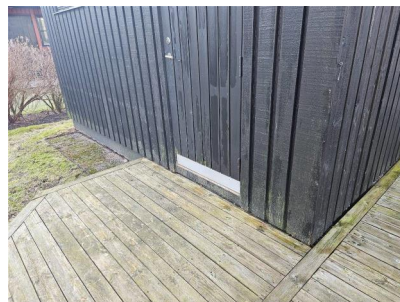
Vid baksidan av garaget noterades att flertalet av panelbrädorna är rötskadade i underkant.

Kontakta en snickare för att kontrollera fasaden och byta de rötskadade brädorna. I samband med detta bör bakomliggande konstruktioner kontrolleras efter eventuella följskador samt att övrig panel som inte byts målas och underhålls tillsammans med övriga utvändiga trädetaljer.

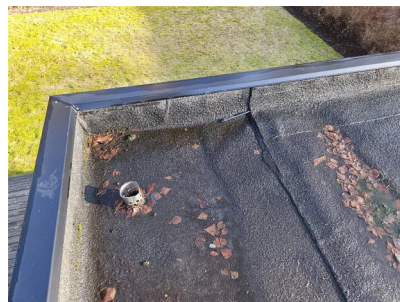
Vid garagetaket noterades följande:

- Skarv vid uppvik intill takbrunnen har inget utflyt och har en öppning.
- Underlaget är ojämnt och lågpunkter och väck där vatten blir ståendes.
- Det finns inget breddavlopp.
- Takbrunnen är anslutet till invändigt stuprör av plåt.
- Ståndplåten mot huset är äldre och har färgsläpp.

Bristerna medför en ökad risk för att taktäckningen inte håller tätt eller att dess livslängd försämras, vilket i sin tur kan leda till fuktrelaterade skador i underliggande konstruktioner. Avsaknaden av breddavlopp innebär att man bör säkerställa en regelbunden rengöringsrutin av takbrunnen för att undvika översvämningar och belastningsskador.

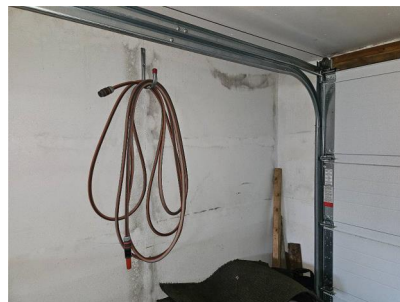
- Det finns missfärgningar av mikrobiell påväxt på väggarna intill portens , vilket talar för garaget inte klarar fukt tillskotten förvaringen av en bruksbil innebär.
- Vid inträde till garaget noterades an avvikande lukt av kemisk karaktär som talar för att tryckimpregnerat virke finns i konstruktionen.
- Vid fuktmätning i väggsyll som skyddas av syllpapp uppgavs fuktkvoten till 22,6%, vilket är över gränsvärdet för mikrobiell tillväxt.
- Det finns en lokal fuktfläck i taket en bit från takets stuprör. Vid fuktindikering noterades inga förhöjda fuktindikationer.

Även om garaget saknar permanent värmekälla och mekanisk ventilation eller avfuktning slösning, vilket bedöms vara en stark bidragande orsaken till vissa av symtomen rekommenderas en vidare byggnadsteknisk undersökning för att ta reda på orsak och omfattning av de brister som noterats med syfte att fastställa lämpliga åtgärds förslag.
