**Fastighetsuppgifter**

Hjällsnäs 52:15

Monvägen 158

| Uppdragsnummer | O30884 |

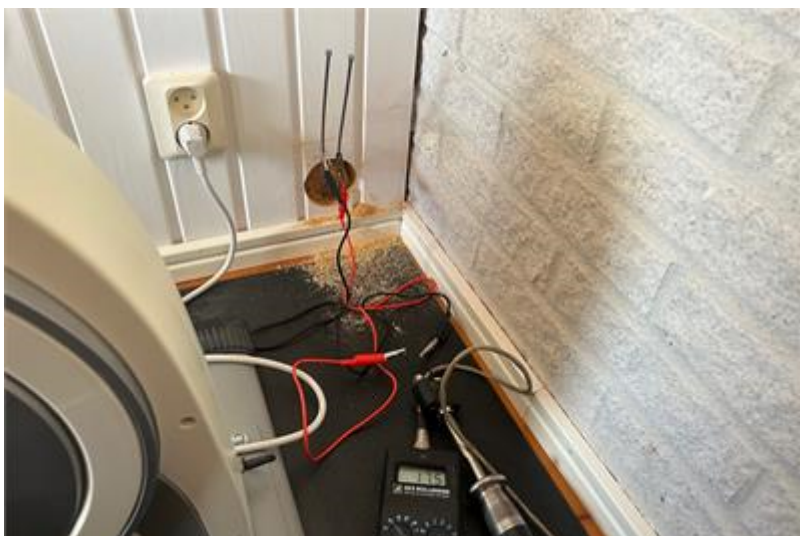
Byggnadsdel                                      Suterrängkällare.  
Konstruktionsdel  
Konstruktionsuppbyggnad

Samtliga provhåtagningar och fuktkvotsmätningar är stickprovskontroller och mätvärden kan variera med årstider mm. Gränsen för mikrobiell tillväxt i trä går vid ca 17 % och för rötskador vid ca 28 % fuktkvot. Ett provhål togs upp i den uppreglade golvkonstruktionen och i en golvregel uppmättes fuktkvoten till ca 18 %. Vidare togs ett provhål upp i den utreglade ytterväggen i gillestugan och i syllen uppmättes fuktkvoten till ca 17-18 % och en avvikande lukt upplevdes i provhålet.

Vid kontroll av konstruktion uppmättes fuktkvoter över kritiskt gränsvärde för mikrobiell tillväxt i trä samt avvikande lukt, därför rekommenderar vi att denna besiktning kompletteras med en fördjupad teknisk undersökning.
