Besiktningssprotokoll

Anticimex Försäkringsbesiktning i samarbete med Fastighetsbyrån

Fastighetsbeteckning: Hästerhult 1:12	
Fastighetsadress: Ugnhult 100	
Postnummer: 314 95	Ort: Kinnared

Besiktningdatum: 2026-03-16	Protokollnummer: 69592418
Temperatur: 5 °C	Väderlek: Molnigt
Tekniker: Johan Dalsmark	
E-post: johan.dalsmark@Anticimex.se	
Kontor: Halmstad	
Närvarande: -

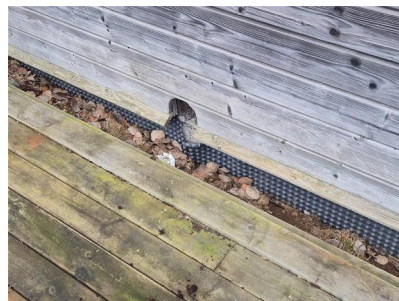
Utvändigt fuktskydd ligger oskyddat ovan mark. Otätheter noteras i ovankant av platonmattan.

Risk finns att det utvändiga fuktskyddet skadas och funktionen försämras samt att vatten kan ta sig in bakom fuktskyddet.

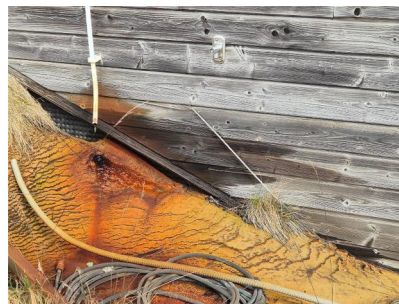
Rötskador noteras i fasaden vid spillvattenledning.

För att utreda orsaken till och omfattningen av detta rekommenderas att en fördjupad undersökning utförs.

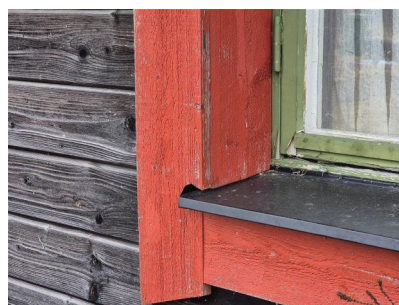
Färgsläpp noteras från foder och smygbrädor.

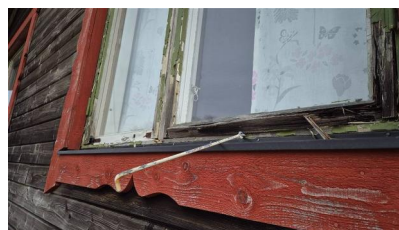
Rötskador i noteras i fönster mot söder, fönsterbågen saknas bitvis.

Det rekommenderas att kontakt tas med fackman för kontroll av orsak och omfattning samt bedömning av eventuella åtgärder.

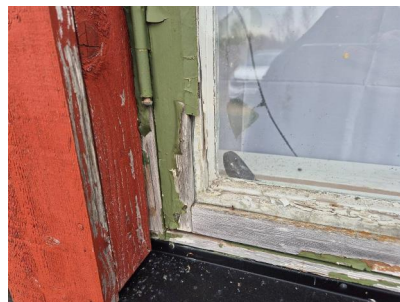
Färgsläpp och kittsläpp noteras från fönster och dörrar.

När träkonstruktioner är i behov av målning/underhåll riskerar de samt omkringliggande konstruktioner att drabbas av fuktrelaterade skador på grund av sämre vattenavvisande förmåga.

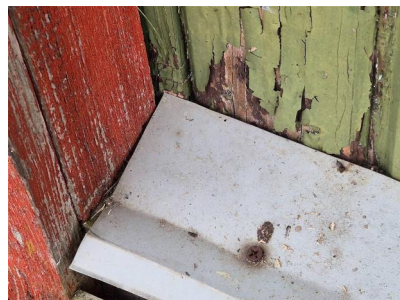
Tröskelplåten till entrédörren är monterad utanpå sidoljusets träpanel. Tröskelplåten saknar gaveluppvik.

Bristen medför ökad risk att vatten kan tränga ner i bakomliggande konstruktion med fuktrelaterade skador som möjlig följd.

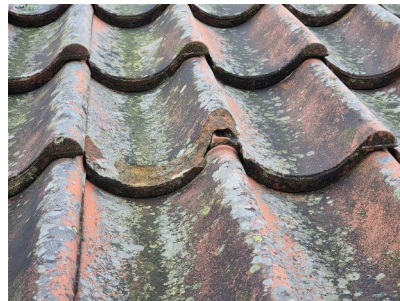
Skadade takpannor noteras.
Nocktätning finns inte.
Skada noteras i vindskiva.

Bristen medför ökad risk att vatten kan tränga ner i bakomliggande konstruktion med fuktrelaterade skador som möjlig följd.

Taket är besiktigt från stegen mot takfoten till vänster om altanen samt med drönare och från marken. Takpappen var endast möjlig att besiktiga lokalt det stegen restes.

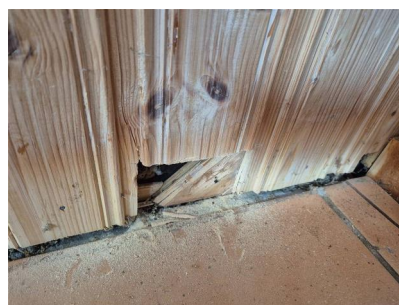
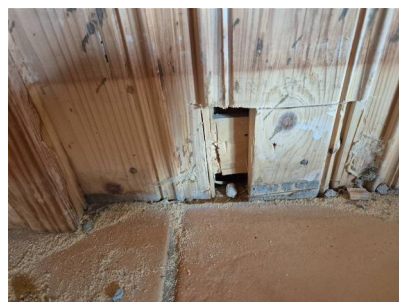
Träpanel finns monterade mot källarens väggar.

Ett provhål togs upp bakom golvlisen nedanför trappa. Väggen består källarens yttervägg av lecablock, papp, spikläkt, samt ytskikt av panel. Vid fuktkvotsmätning i nederkant av spikläkt monterad mot pappen uppmättes en fuktkvot på 13%. Ingen avvikande lukt upplevdes i provhålet.

I rummet mot nordost finns en rumsavskiljande vägg byggd med träreglar. Vid fuktkvotsmätning i regel placerad mot golvet uppmättes en fuktkvot på 8%. Ingen avvikande lukt upplevs utmed väggvinklarna.

I allrummet mellan det två rummen lossade golvlisen. Väggen består av lecablock, spikreglar och ytskikt av panel. Vid fuktkvotsmätning i spikregel i nederkant av väggen uppmättes en fuktkvot på 13%. Ingen avvikande lukt upplevs i provhålet.

Risk för mikrobiell tillväxt föreligger om den relativa fuktigheten (RF) i den omgivande luften är över 75% vilket i gran- och furuvirke motsvarar en fuktkvot (FK) på ca 17%. Vid en långvarig fuktkvot på >28% finns risk för rötskador.

Konstruktioner av organiskt material i källarmiljön riskerar på grund av naturlig fuktpåverkan att drabbas av fuktrelaterade skador.
