Varva 4:14

Hillevallsvägen 48

Uppdragsnummer	x10229
Besiktningsdatum	2026-03-18
Besiktningföretag	OBM Fuktteknik Gävleborg AB
Besiktningförrättare	Daniel Lindquist, Fabian Forsgren
Närvarande	Fastighetsägaren
Giltig till och med	2027-03-18

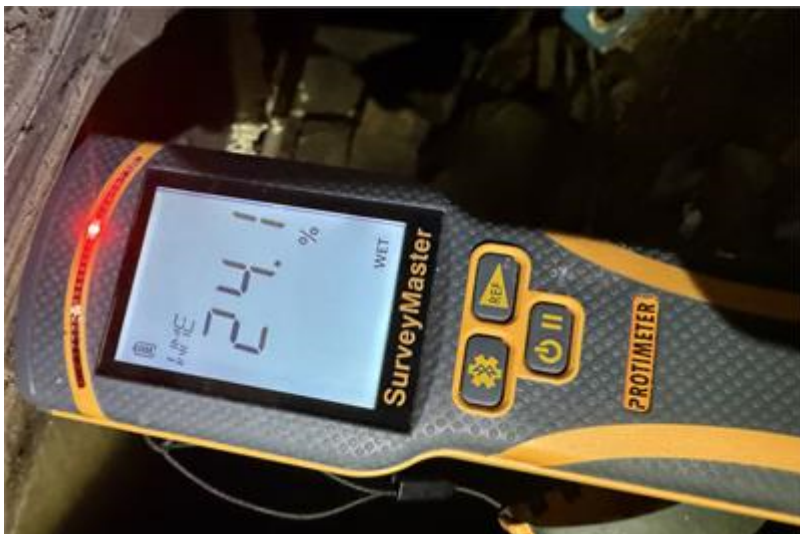
Byggnadsdel	Torpargrund
Konstruktionsdel	Trossbotten
Konstruktionsuppbyggnad	Isolerat träbjälklag

I blindbotten i trä mättes fuktkvoten (FK) till 24,1% FK Dessa värden kommer sannolikt att ändras med årstiden. Det kritiska gränsvärdet för mikrobiell tillväxt brukar anges till ca 17% fuktkvot (FK). Notera att stickprovsmässig undersökning är utförd. Se även kommentar/riskanalis.

Det rekommenderas att åtgärda ovannämnda brister samt förbättra miljön med tex en markplast där det är åtkomligt och ev installera en krypgrundsavfuktare.
