# Besiktningsprotokoll

Anticimex Försäkringsbesiktning i samarbete med Fastighetsbyrån

| Fastighetsadress:<br>Hagen Björnkärsvägen 24 | |

| Besiktningsdatum:<br>2026-03-18 | Protokollnummer:<br>69612249 |

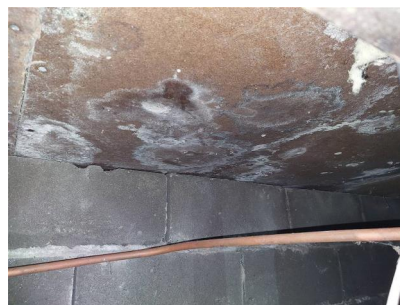
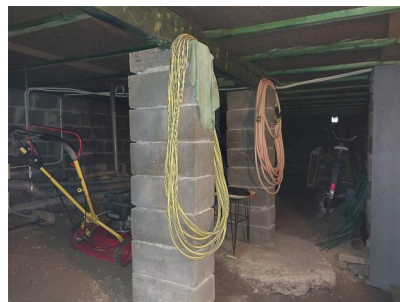
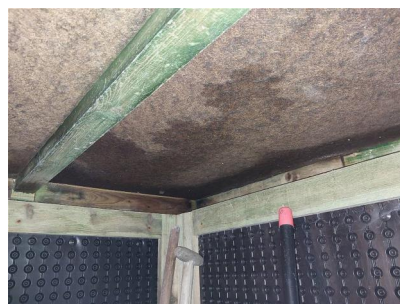
#### Utvändigt / Krypgrund

Vid kontroll av konstruktionen uppmättes fuktvärden över kritisk fuktnivå för mikrobiell tillväxt och en mikrobiell lukt upplevdes.

Rötskyddsbehandlat virke förekommer även i konstruktionen, organiskt material finns på marken och mikrobiell påväxt förekommer lokalt.

Risk för mikrobiell tillväxt föreligger om den relativa fuktigheten (RF) i den omgivande luften är över 75 % vilket i furuvirke motsvarar en fuktkvot (FK) på 17 %. Fuktkvoten uppmättes till 22%. Lokalt förekommer på flera ställen fuktvärden >30% och fuktfläckar noterades på blindbotten.

Uteluftsventilerade krypgrunder med bjälklag av organiskt material har ofta fuktskador på grund av naturlig fuktpåverkan. Detta kan resultera i mikrobiella skador (angrepp av mikroorganismer) och, i värsta fall, rötskador. Mikrobiell lukt kan då spridas till boendemiljön.

Vi rekommenderar en fördjupad undersökning för att bedöma orsak och omfattning.

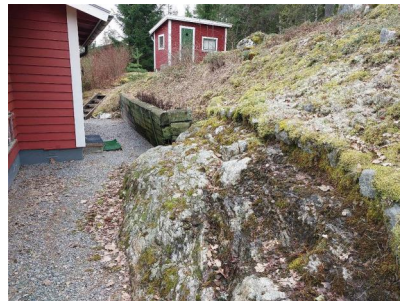
### Utvändigt / Markförhållanden

Marken lutar mot huset.

Detta innebär en ökad fuktbelastning mot grunden vilket i sin tur kan orsaka fuktskador i huset.

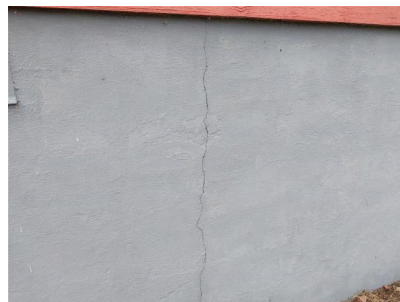
### Utvändigt / Sockel

Sprickor samt färgsläpp finns i sockel.

Dessa bedöms inte ha lett till bakomliggande skador.

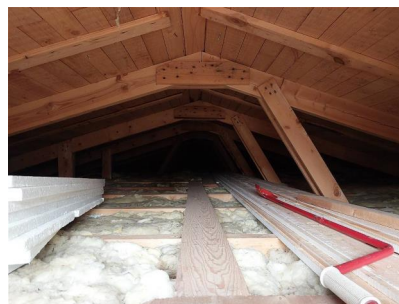
### Utvändigt / Vind

Vindsutrymmet kunde inte besiktas i sin helhet eftersom tillräckligt stora landgångar saknas som når hela utrymmet (plankor finns utlagda en bit in på vinden).

Vi rekommenderar en kompletterande besiktning när landgång monterats.

Om landgångar monteras så bör även uppställning för stegen förbättras med glidskydd samt plan mark under stegen, detta för ett säkert tillträde till vinden.

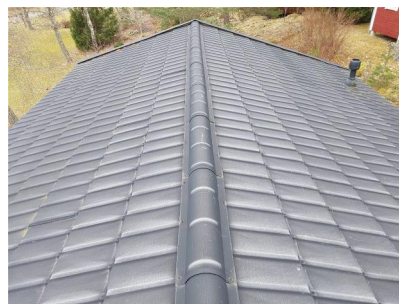
### Utvändigt / Tak

Inget att notera.

Vinden har besiktats från marken samt från taknock.

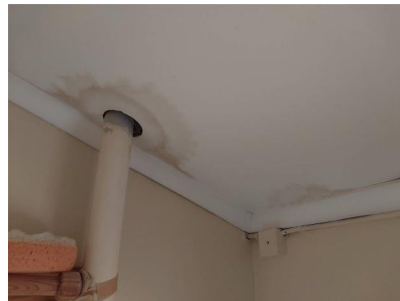
### Entréplan / Toalett

Fuktanvisningar förekommer i innertak.

Dessa bedöms vara äldre och inte lett till några följdskador, inga förhöjda fuktvärden noterades vid fuktindikering.
