Besiktningssprotokoll

Anticimex Försäkringsbesiktning i samarbete med Fastighetsbyrån

| Fastighetsadress: Spelmansvägen 1 | |

| Besiktningdatum: 2026-03-19 | Protokollnummer: 69600426 |

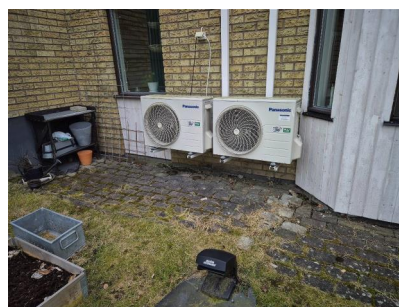
Kondensvatten från luftvärmepumparnas utedel leds inte bort från husgrunden.

Detta medför ökad risk för att vatten tränger in i anslutande konstruktioner, vilket i sin tur kan leda till fuktrelaterade skador. Observera att besiktning av byggnadens värmesystem eller värmepumpen inte har ingått i uppdraget.

Man kan montera en balja under som fångar upp vattnet.

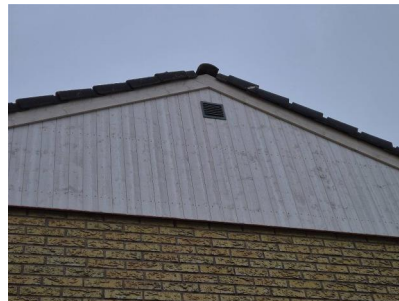
Fasaden är grudmålad.

Måla fasaden för längre hållbarhet.

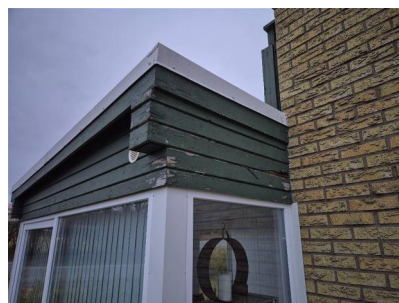
Enstaka panelbrädor har mindre rötskador.
Fasadpanelen är i behov av målning/underhåll på vissa ställen.

Fasadbeklädnad och träkonstruktioner där målningsbehov finns riskerar att få fukt- och mer rötskador på grund av sämre vattenavvisande förmåga.

För att öka livslängden på fasadbeklädnaden rekommenderas målning och underhåll. I samband med ommålning rekommenderas att de rötskadade panelbrädorna byts ut.

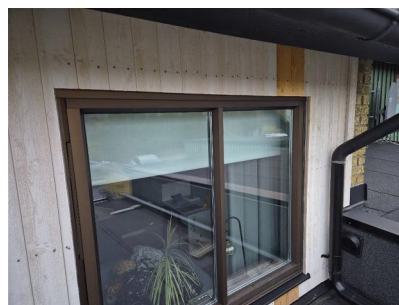
Plåtmygar saknas vid vissa fönster.

Montera plåtmygar/lister.

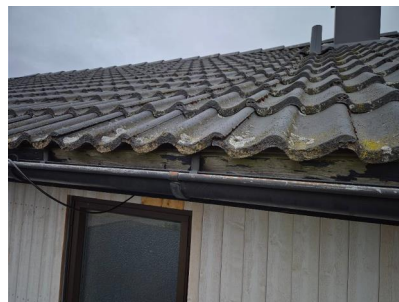
Yttertaket är äldre. Mosspåväxt finns på takpannor.

Takpannor, plåtdetaljer och underlagsfolie har enligt vår bedömning en begränsad livslängd. Eftersom taktäckningen har mosspåväxt och är äldre har det ett minskat motstånd mot vatteninträning. Detta i sin tur kan leda till fuktskador på träläkt och vidare ner i underliggande konstruktioner.

Brädor vid hängrännor har målningsbehov.

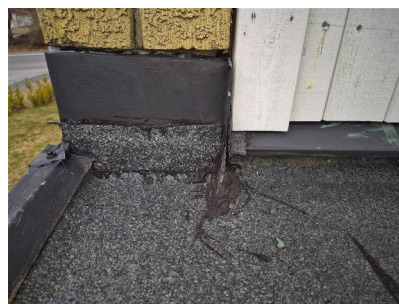
Skarv på papptak är bristfällig.

Detta medför risk för att regnvatten kan rinna in i skarven, vilket i sin tur kan leda till fuktskador i tak- och väggkonstruktioner.

Täta springan med lämplig tätmassa.

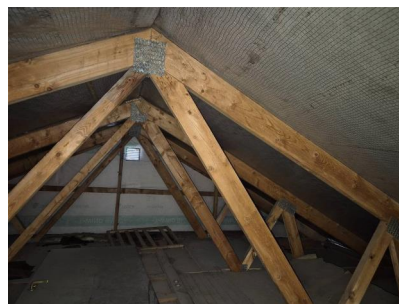
Underlagstaket består av plastfolie.

Eftersom underlagstaket består av plastfolie finns risk vid ogynnsam väderlek att regnvatten/snö tränger in under den yttre takbeläggningen och ner mellan plastöverlapp eller i andra otätheter med läckage på vindsutrymmet som följd.

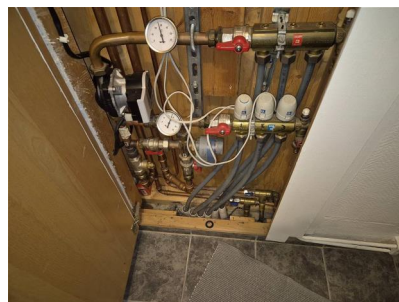
Upphöjd tröskel saknas ut mot entréhall. Tröskel mot förråd med varmvattenberedare är otät mot golvet.

Avsaknaden av en tröskel/otätheter medför risk att vatten vid ett eventuellt läckage tränger in i angränsande konstruktioner och rum vilket i sin tur kan leda till fuktrelaterade skador.

Fördelningen till golvvärmslingorna sitter inte i ett fördelarskåp med tät botten och sidostycken med skvallerör (Rörslits).

Rörslits saknar vattentät botten och uppvik emot väggen. En rörslits ska ha en vattentät botten, ha ett uppvik emot väggen och vara försedd med skvallerrör enligt dagens branschregler. När det saknas ökar risken för att ett läckage inte upptäcks i tid. Det kan leda till fuktskador i omkringliggande konstruktioner.

Man kan komplettera med att installera ett vattenlarm som en extra säkerhet.

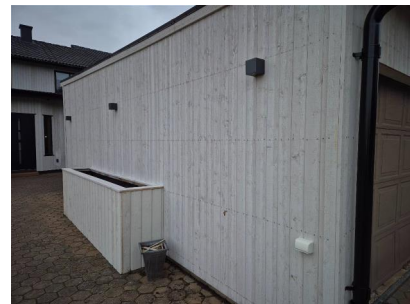
Fasaden är grudmålad.

Måla fasaden för längre hållbarhet.

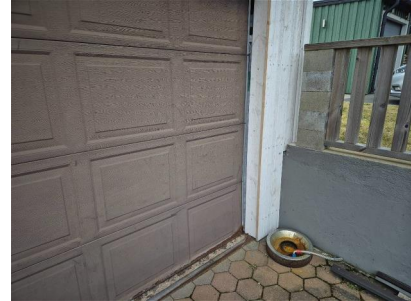
Garageporten är otät och rostig i nederkant.

Täta runt garageporten.
