Furulund 1:330

Fritidsvägen 7

**Besiktningssuppgifter**

Bilaga 1 för kontroll av valda konstruktioner

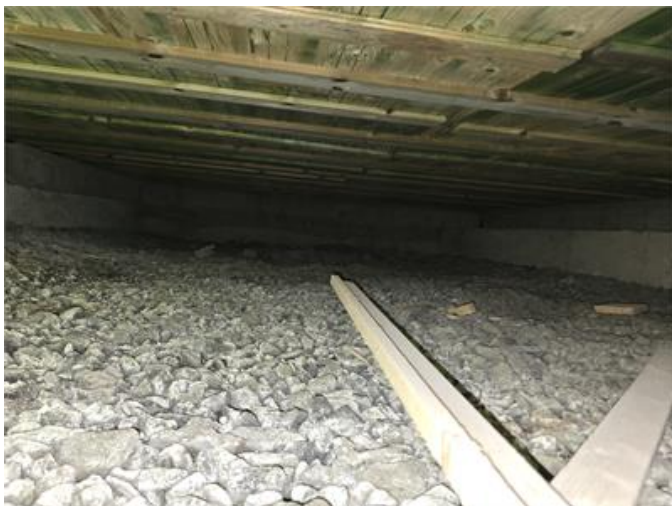
Krypgrund: Huvudbyggnaden är uppförd över krypgrundsutrymme. Utifrån erfarenhet betraktas krypgrunder som riskkonstruktioner. På grund av förhöjd fuktstatus- dels orsakad av fuktvandring från marken och dels orsakad av uteluft som släpps in i grunden främst under den varma tiden av året – kan följdskador med negativ inverkan på såväl byggnaden som inomhusmiljön uppstå i utrymmet och angränsande konstruktioner (t.ex. överliggande bjälklag och uppreglad golvkonstruktion). Vidare är det känt att träskyddsbehandlat virke användes i stor utsträckning i träbjälklag och syllkonstruktioner (nedre del av vägg) i hus som uppfördes under sextio- sjuttio- och åttiotalet vilket i många fall har medfört att en besvärande lukt har upplevts i byggnader.

Överblick del av krypgrunden.

Fuktkvoten uppmättes till ca 18-20% i undersidan av bjälklaget. Fuktkvoten uppmättes till ca 22% i ytterväggssyll. I utrymmet upplevs en avvikande/kemisk lukt.

Byggspill och trärester förekommer på marken i grunden och bör rensas ut för att minimera risken för oönskad lukt. Mikrobiell påväxt förekommer på marken. Det förekommer missfärgningar/spår av läckage i blindbotten (under badrum, torrt vid besök, se uppgift om reovering).

För att på bästa sätt förhindra ett fuktigt klimat i grunden måste den relativa fuktigheten understiga 75 % (ca 17 % FK). Detta utförs genom att montera in en fast installation av en sorptionsavfuktare i grunden. Därefter läggs en ny ålderbeständig plastfolie på marken i hela grunden och otätheter/ventiler i grundmuren noga tätas.

Då förhöjda fuktkvotsvärden uppmättes och en avvikande/kemisk lukt upplevts rekommenderas det att besiktningen kompletteras med en vidare undersökning av en fackman för att kontrollera orsak/omfattning samt lämpliga åtgärder.

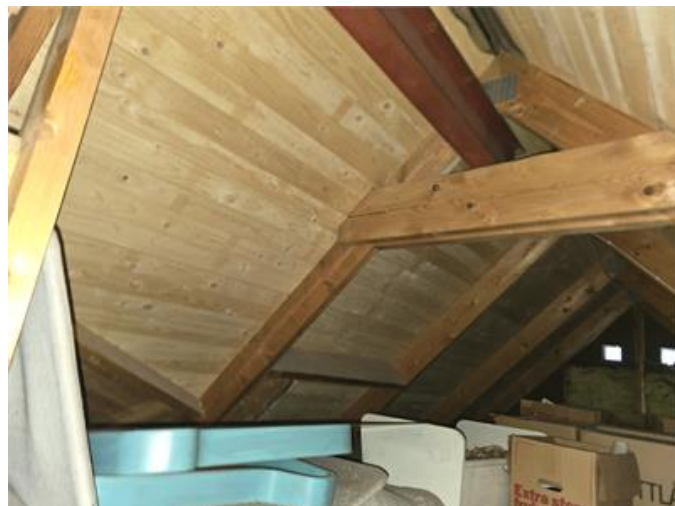
Exempel från vinden.
