# Besiktningsprotokoll

Anticimex Försäkringsbesiktning i samarbete med Fastighetsbyrån

| Fastighetsadress:<br>Södra Vägen 9 | |

| Besiktningsdatum:<br>2026-03-18 | Protokollnummer:<br>69608375 |

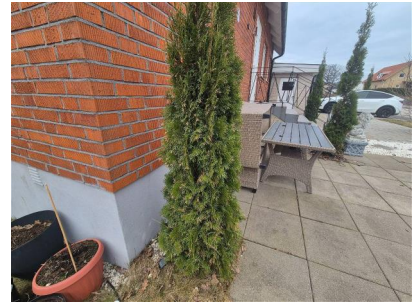
- Växter finns i anslutning till byggnaden.

Området närmast huset rekommenderas att vara fritt från växtlighet.

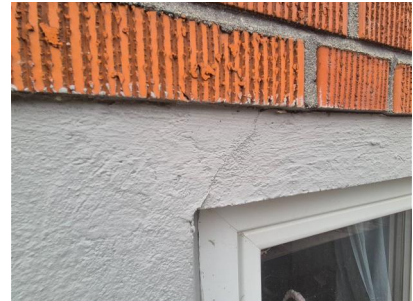
- Sprickor finns i sockel.

Dessa bedöms inte ha lett till bakomliggande skador.

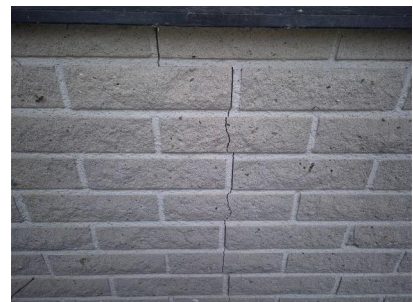
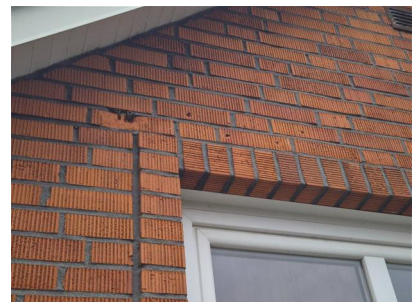
- Sprickor finns i tegelfasaden.
- Hål efter infästningar finns på tegelfasaden.

Dessa bedöms inte ha lett till bakomliggande skador.

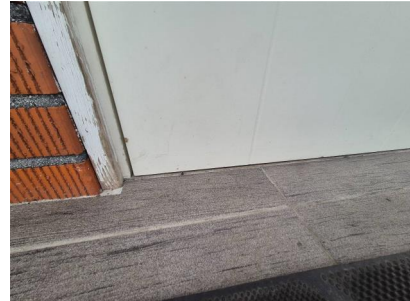
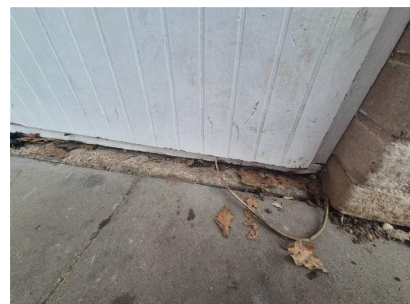
- Tröskelbleck saknas under dörrar.
- Foder vid entrédörren är i behov av målning.

Avsaknad av tröskelbleck medför att det finns risk för att vatten kan rinna in och orsaka fuktskador på tröskel och/eller i kringliggande vägg och bjälklag.

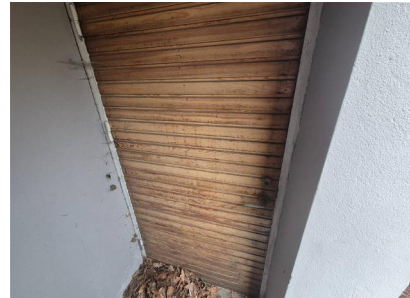
- Källardörren är i behov av målning/underhåll.

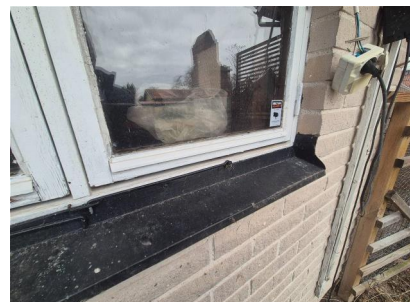
- Garagets fönster är i behov av målning/underhåll.

Fönsterbågar och fönsterkarmar där målningsbehov finns riskerar att få fukt- och rötskador på grund av sämre vattenavvisande förmåga.

För att öka livslängden på fönster rekommenderas målning och underhåll.

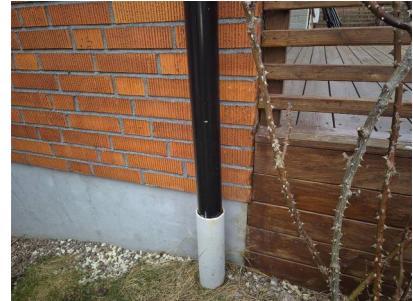
- Lövsil finns inte på baksidans stuprör.

När det saknas lövsilar så finns det risk att det blir stopp i dagvattenledningen.

För att hindra stopp i dagvattenledningar rekommenderas komplettering av lövsilar.

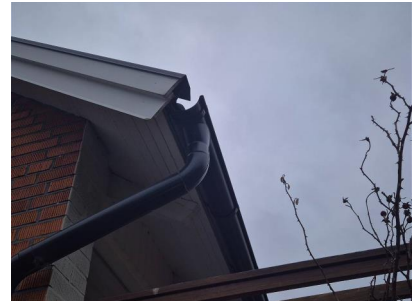
- Ändlock på hängrännan saknas på baksidan.

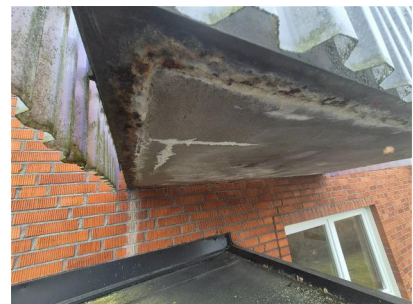
Konstruktionen på balkongen har sprickor i betongen samt rostangrepp på balk och armering.

Jag rekommenderar att man kontaktar en fackman för åtgärd.

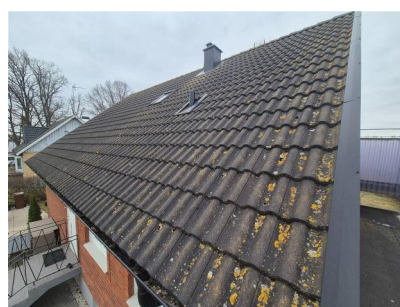
- Vindskiveplåt täcker ej ut ordentligt över takpannorna.
- Anslutning mellan takfönster och takpannor glipar.
- Nedersta pannraden ligger dikt an takpappen. När pannorna ligger dikt an pappen ökar slitaget på pappens nederkant.

Ovanstående noteringar innebär en ökad risk för fuktrelaterade skador som följd.

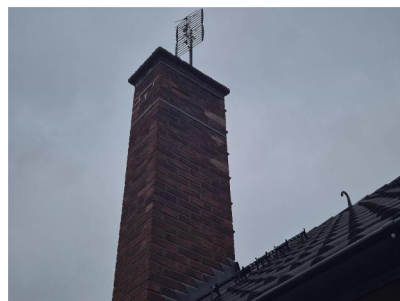
- Skorstenen har sprickor och fogsläpp samt saknas väderskydd.

Kontakta fackman för åtgärdsförslag.

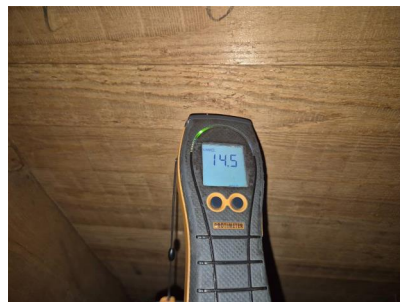
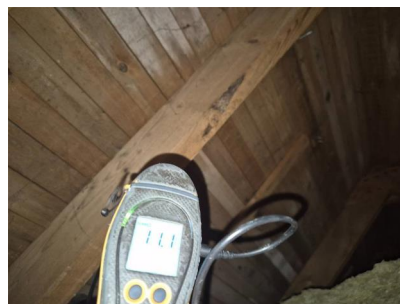
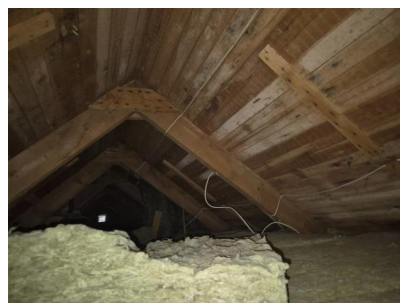
- Mikrobiell påväxt finns på underlagstaket.

Fuktkvoten uppmättes till 11-15 %. Gränsvärdet är 17 %.

Den upptäckta mikrobiella påväxten på underlagstaket är ett tecken på att vinden tillförs fukt inifrån bostaden. Observera att besiktning av bostadens ventilationssystem inte har ingått i uppdraget.

Vinden är även tilläggsisolerad vilket påverkar fuktigheten då vinden blir kallare.

Kontakta en ventilationsentreprenör för åtgärd.

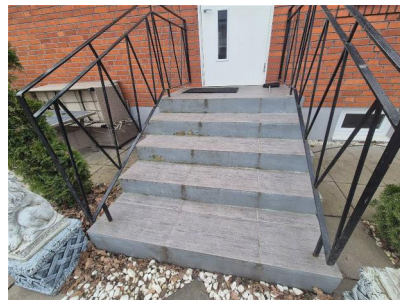
- Bomljud noterades i klinker på trappan.

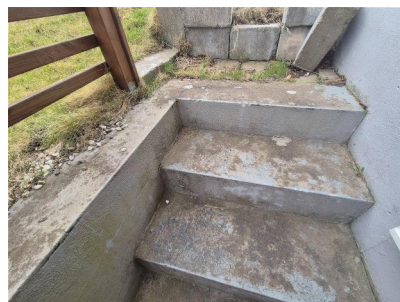
- Sprickor noteras i källartrappan.

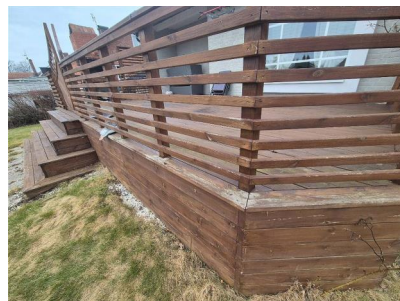
- Altanen är i behov av underhåll.

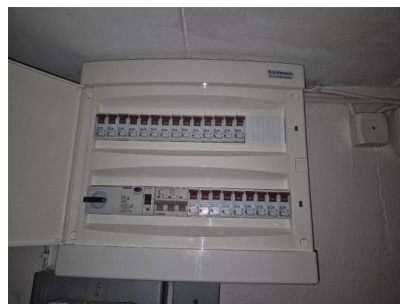
- Jordfelsbrytare finns installerad i elcentralen.
- Gruppförteckning över elcentralen saknas.

"Gruppförteckning" är en lista som ska vara placerad vid elcentralen. Den visar vilka säkringar som är anslutna till vilka armaturer, vägguttag och apparater. Den är också till för att underlätta vid felsökning och elarbeten.

Kontakta en elektriker för att upprätta en gruppförteckning som placeras i närheten av elcentralen.

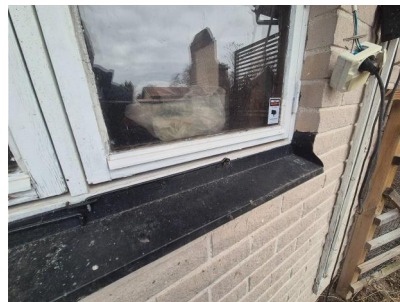
- Eluttag utanför garagets fönster hänger löst.

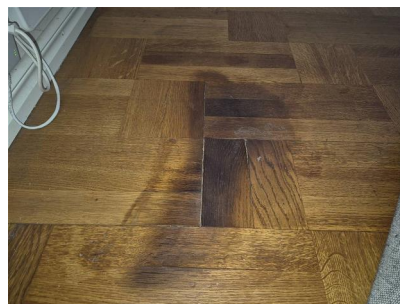
- Missfärgning noteras på golv. Inga förhöjda fuktvärden uppmättes vid besiktningstillfället.

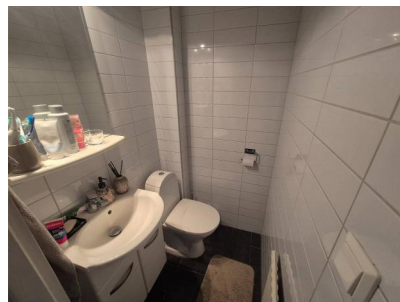
- WC-stolen sitter löst.

Det finns risk för fuktskador eftersom WC-stolen är lös. Rörledningar och kopplingar kan släppa och orsaka rörbrott med vattenskador som följd.

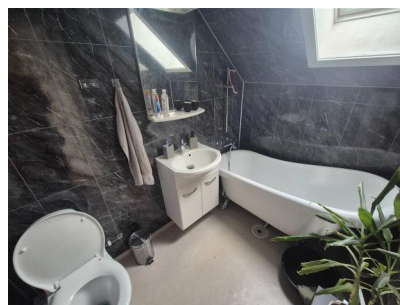
- Fuktindikering i utrymmet gav förhöjda fuktindikationer runt duschblandaren.
- Golvet i badrummet har en ojämnt struktur under mattan.

Vi rekommenderar en fördjupad undersökning för att bedöma orsak och omfattning.

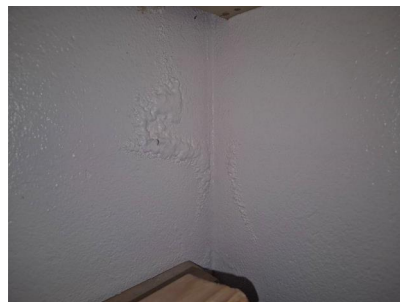
- Puts- och färgsläpp noteras på källarväggar. Se mer  
Utvändigt/markförhållanden gällande dränering.

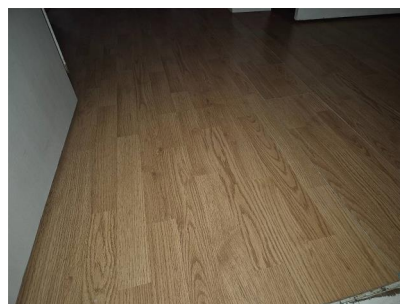
I utrymmet ligger ett "tunnflytande" golv med ytskikt av laminat som  
"flyter" ovan betongplatta på underlagsfoam.

Denna golvkonstruktion kan om de utsätts för markfukt orsaka avvikande  
lukt.

Rekommenderar att detta golv tas bort.

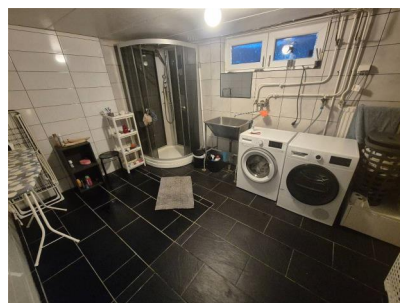
- Äldre golvbrunn som är placerad för nära vägg.
- Hålrums ljud noteras i klinkerplattor.
- Tätskikt saknas i utrymmet. Enligt dagens branschregler skall de finnas tätskikt i duschzon.

Det rekommenderas att man inte utsätter golvet för vattenbegjutning och  
använder duschkabin även fortsättningsvis.

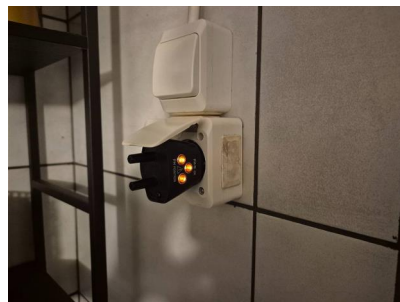
Vid stickprovskontroll av jordade eluttag noterades felkoppling. Jordning saknas i uttaget vid dörren.

Kontakta en elektriker för åtgärd.

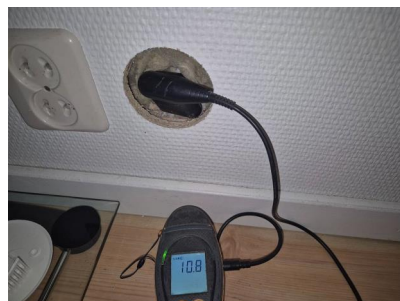
Vid kontroll av konstruktion uppmättes fuktvärden under kritisk nivå för mikrobiell tillväxt och normal lukt upplevdes.

Kontroll av konstruktion är gjord i befintligt provhål i yttervägg mot baksidan.

Väggens konstruktion: Grundmur, träreglar, mineralull, träfiberskiva.

Fuktkvoten uppmättes till 11 %, Gränsvärdet är 17 %

Befintlig påreglad vägg och eventuella väggsyllar riskerar att drabbas av fuktskador på grund av naturlig fuktpåverkan. Detta i sin tur kan leda till mikrobiella skador (angrepp av mikroorganismer) som kan resultera i att mikrobiell lukt sprids till boendemiljön. Om regler/syallar är tryckimpregnerade kan även en kemisk lukt förekomma.

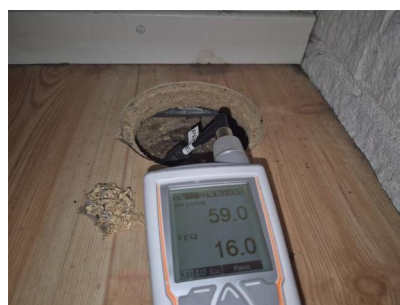
- Uppreglat golv finns på betongplattan.

Kontroll av konstruktion gjordes i befintligt provhål bakom vägg vid öppna spisen.

Golvets konstruktion: Betongplatta, plastkilar med plastreglar, träfiberskiva och plastmatta.

Den relativa fuktigheten uppmättes till 59 %. Gränsvärdet är 75 %.

Befintlig golvkonstruktion och eventuella väggsyllar riskerar att drabbas av fuktskador på grund av naturlig fuktpåverkan. Detta i sin tur kan leda till mikrobiella skador (angrepp av mikroorganismer) som kan resultera i att mikrobiell lukt sprids till boendemiljön.

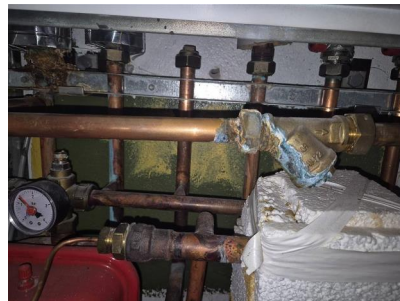
- Korrosion samt rost noteras på vattenrör till fjärrvärmen.

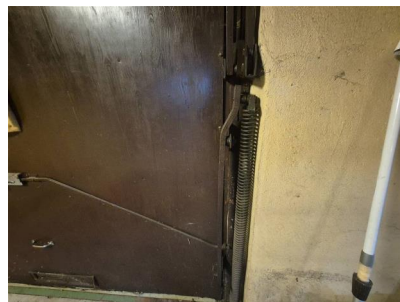
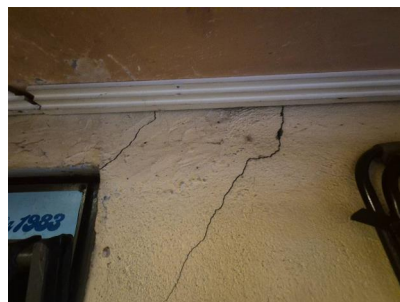
- Sprickor noteras i väggar.

- Äldre gjutjärnsbrunn.

- Garageport med fjädermekanism.

Denna fjädermekanism kan lätt brista och orsaka person och egendomsskador.

- 3-fas uttag av metall som inte är i bruk.

Vid nästkommande renovering bör golvbrunnen bytas ut till en modern plastbrunn.

Rekommenderar att fjädrarna säkras upp, alternativt byts ut mot en ny port.

Rekommenderas att denna plockas bort.
