# Besiktningsprotokoll

Anticimex Försäkringsbesiktning i samarbete med Fastighetsbyrån

| Fastighetsadress:<br>Kajsa Wargs Väg 26 | |

| Besiktningsdatum:<br>2026-03-17 | Protokollnummer:<br>69596268 |

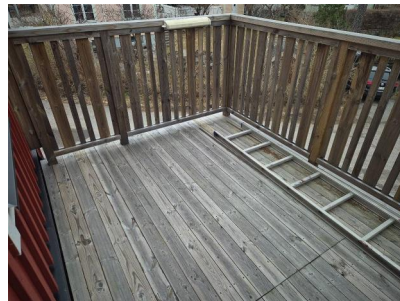
Taket under terrass kunde inte besiktas då trallen döljer takets yta.

Vi rekommenderas att trätrallen demonteras så att en kompletterande besiktning kan utföras.

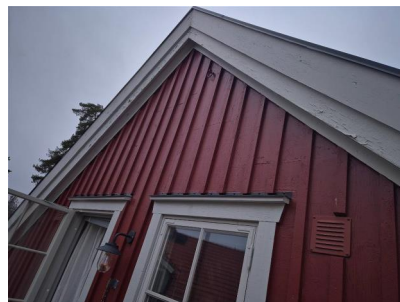
Vindskivor är i behov av målning/underhåll.

Träkonstruktioner där målningsbehov finns riskerar att få fukt- och rötskador på grund av sämre vattenavvisande förmåga. För att öka livslängden på fasadbeklädnaden rekommenderas målning och underhåll.

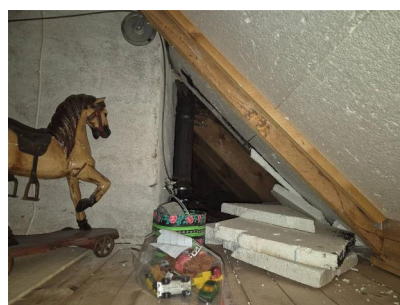
Vindsutrymmet kunde inte besiktas i sin helhet och endast besiktigat från stege vid luckan då säker transportväg från stege genom lucka inte finns.

Vid kontroll av vinden (vid luckan) uppmättes fuktvärden under kritisk fuktnivå för mikrobiell tillväxt och en normal lukt upplevdes. Fuktkvoten i takbjälkar uppmättes till 9%.

Gränsvärden för mikrobiell tillväxt: Det finns risk för mikrobiell tillväxt om den relativa fuktigheten (RF) i den omgivande luften är över 75 %. I furuvirke motsvarar det en fuktkvot (FK) på 17 %.

Vi rekommenderar en kompletterande besiktning när säker transportväg installerats.

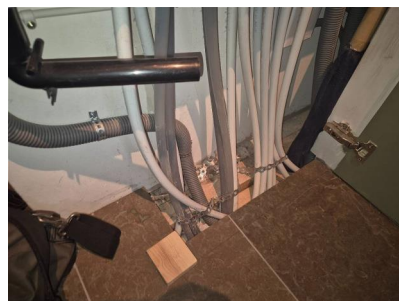
Rörslitsar på övre plan samt entréplan saknar vattentät botten.

En rörslits ska ha en vattentät botten och vara försedd med skvallerrör. När det saknas ökar risken för att ett läckage inte upptäcks i tid. Det kan leda till fuktskador i omkringliggande konstruktioner.

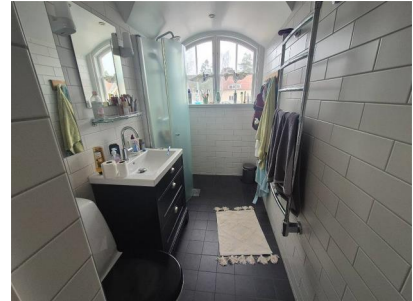
Fönster är olämpligt placerat.

Fönstrets placering i våtutrymmet utgör en risk för fuktskador i fönster- och väggkonstruktionen.

För att minska risken för fuktskador på fönster och väggkonstruktion rekommenderas att man fortsätter skydda fönstret mot vattenbegjutning.

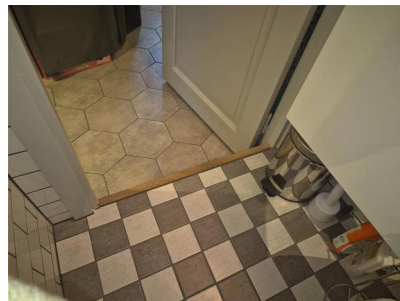
Tröskel saknas.

Avsaknaden av en tröskel medför risk att vatten tränger in i angränsande konstruktioner och rum vilket i sin tur kan leda till fuktrelaterade skador.

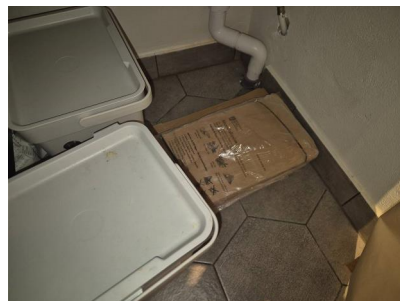
Fuktskydd saknas under diskbänk.

- Anslutningsstos är placerad för nära vägg. Ej enligt byggstandard.

Utan fuktskydd är det svårt att upptäcka läckage från rörledningar. Vatten kan då tränga in i omkringliggande konstruktioner och orsaka fuktskador.

För att upptäcka eventuella läckage, installera ett fuktskydd.
