Fastighetsuppgifter

Fastighetsbeteckning
Tureholm 2:413
Adress
Tureholm Oxhagen 7
619 92 Trosa

**Besiktningssuppgifter**

Uppdragsnummer	A36014
Besiktningdatum	2026-03-19
Besiktningföretag	OBM Byggnadsmiljö AB
Besiktningförrättare	Connie Åkerlund
Närvarande	Säljare
Giltig till och med	2027-03-19

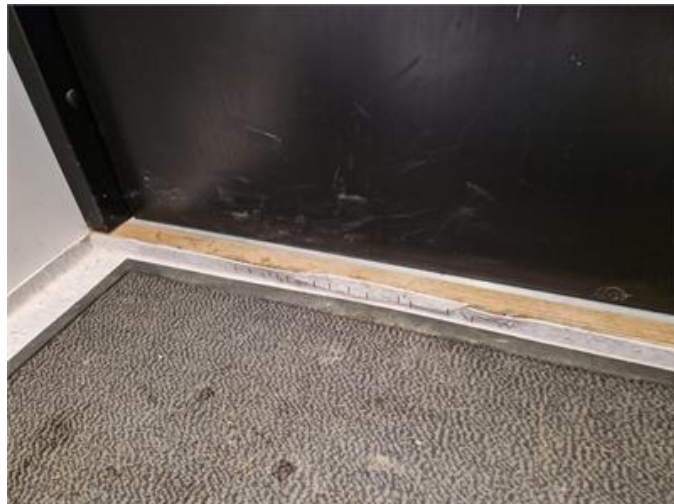
Tvättstuga:
Matta har delvis lossnat i uppvik mot tröskel.

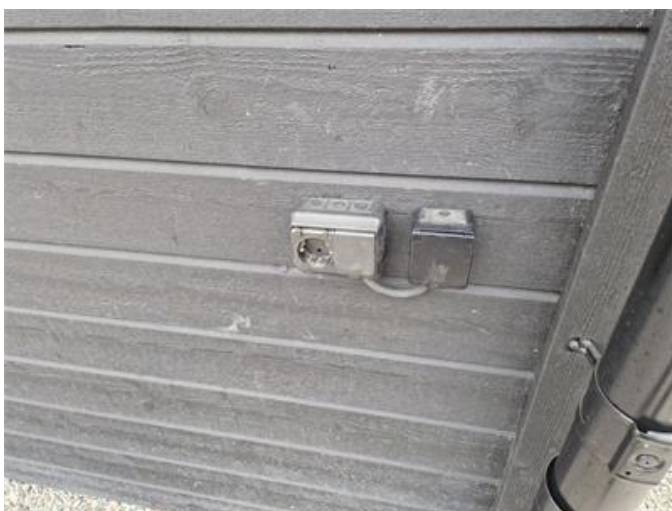
Fasad:
Lock saknas på eluttag på fasad.
