# Besiktningsprotokoll

Anticimex Försäkringsbesiktning i samarbete med Fastighetsbyrån

| Fastighetsbeteckning:<br>Tanum 1:97 | |

| Besiktningsdatum:<br>2026-03-19 | Protokollnummer:<br>69605522 |

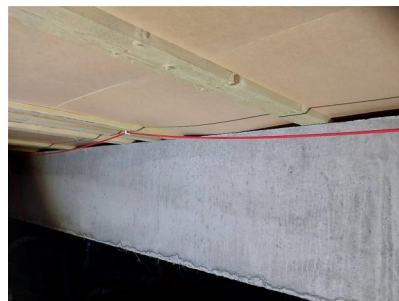
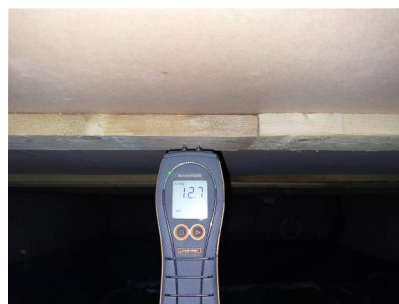
- En uteluftventilerad krypgrund är en s.k. riskkonstruktion då den delar av året riskerar att utsättas för fuktnivåer som kan leda till mikrobiell tillväxt i utrymmet, vilket i sin tur kan innebära fuktrelaterade skador.
- I krypgrunden finns en avfuktningssystem i form av värmeslinga längs delar av blindbotten. Viktigt är att den fungerar och är i drift.

Tillväxt av mikroorganismer kan ske vid en relativ luftfuktighet (RF) om 75 % vilket motsvarar fuktkvoten (FK) 17 % i trämaterial. FK uppmättes till 12-13 %.

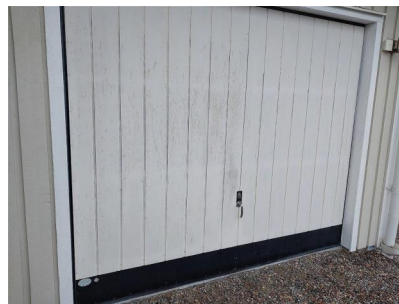
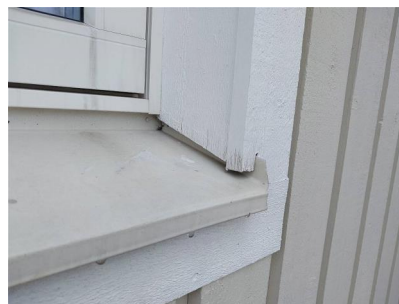
- Garageporten har underhållsbehov.
- Även foder- och salningsbrädor vid fönster/dörrar börjar få torrsprickor nedtill.

Underhållsbehov innebär risk för rötskador.

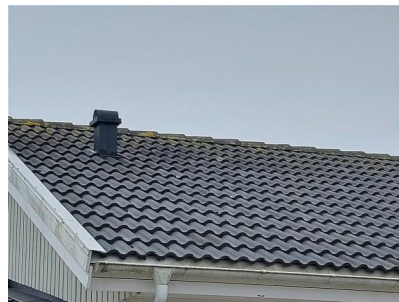
- Mosspåväxt börjar greppa på pannorna.
- Underlagstaket består av plastfolie.

Mossa bör tvättas av då den kan leda in vatten mellan pannorna. Underlagstak av plastfolie kan innebära risk att vatten och/eller snö tränger in i skarvarna vid hård väderlek.

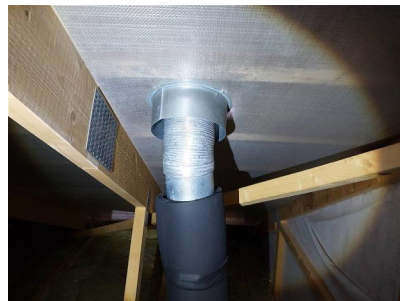
Vad det gäller värmepumpens avluftningsrör i vindsutrymmet behöver man anlita fackman för kontroll och åtgärd.

- Bristfällig isolering och kondens noterades på värmepumpens avluftsledningsrör.

Ventilationstekniker bör anlitas för kontroll av orsak och bedömning av lämplig åtgärd.

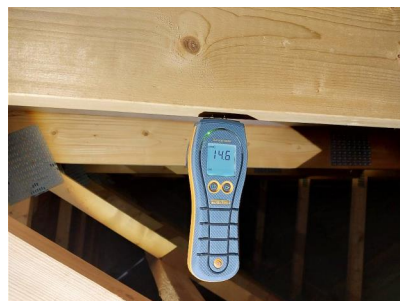
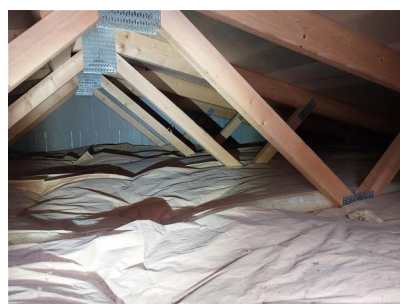
Fuktkvoten i takstolarna uppmättes till 14-15 % vilket är under gränsvärde (17 %) för mikrobiell tillväxt.

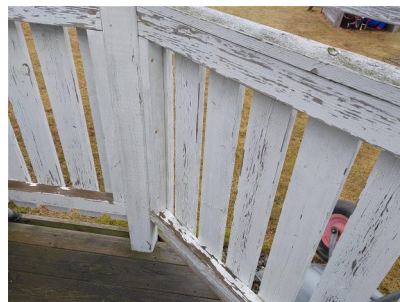
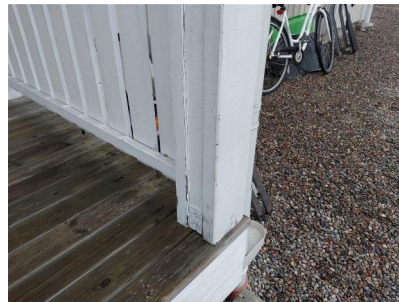
- Underhållsbehov förekommer.

Underhållsbehov innebär risk för rötskador.

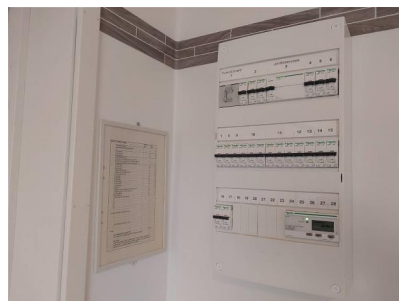
Elcentralen har gruppförteckning. Jordfelsbrytare finns.  
Inga avvikelser noterades vid stickprovsmässig funktionskontroll av jordade eluttag i kök och våtrum.

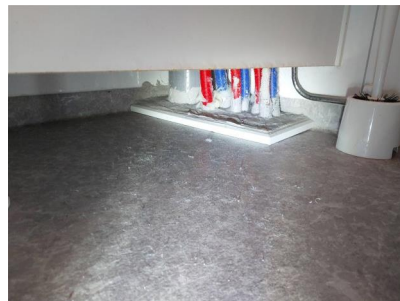
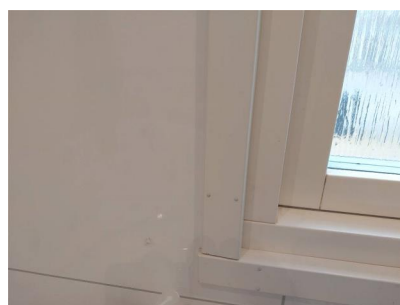
- Rör genomföringar finns i golvet, dock belägna på en sockel långt från duschzonen.
- Fönstret är placerat i ett utsatt läge och bör ej vattenbegjutas.
- Golvet faller bra runt brunnen men planar ut i andra delar av utrymmet.

Brister i våtrum innebär risk för fuktskador.

Fuktindikering utan anmärkning.

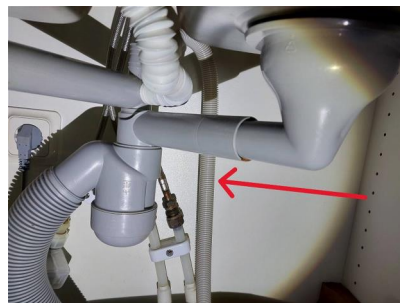
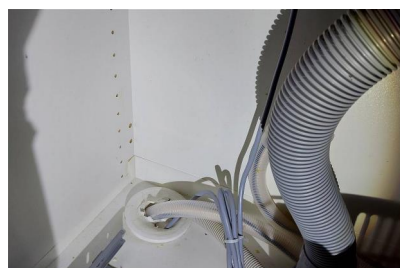
- Diskmaskinens avloppsslang är inte avlastningsförankrad och riskerar därav att släppa från sitt fäste.
- Otäthet finns vid genomföring i diskbänkskåpets fuktskyddsunderlägg.

Risk för fuktskador vid spill eller läckage.
