Fastighetsuppgifter

Fastighetsbeteckning
Vallentuna-Mörby 2:69
Adress
Rosendalsvägen 38
18633 Vallentuna

**Besiktningssuppgifter**

Uppdragsnummer	AB6740
Besiktningsdatum	2026-03-18
Besiktningsservice	OBM Besiktningsservice AB
Besiktningsservice	Magnus Holm
Närvarande	Fastighetsägare
Giltig till och med	2027-03-18

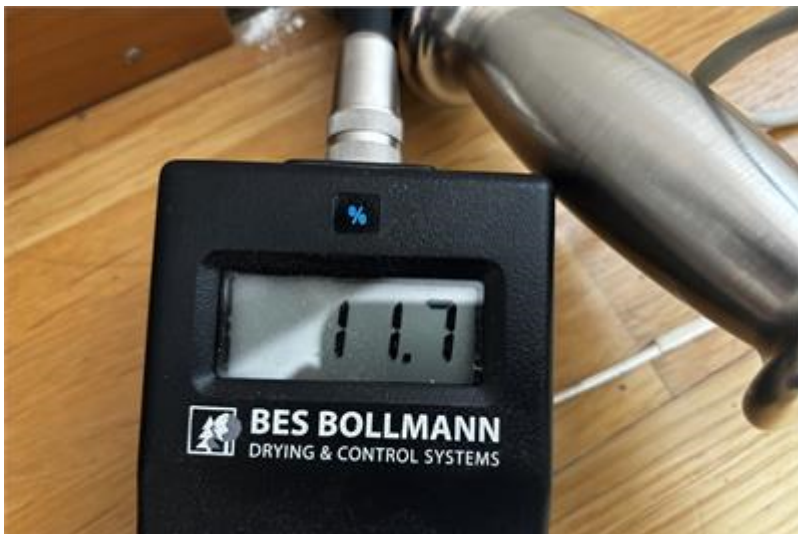
Byggnadsdel	Entréplan.
Konstruktionsdel	Ytterväggssyll.
Konstruktionsuppbyggnad	Tunnflytande golv ovan betongplatta.

Vid stickprovskontroll uppmättes fuktvärden under gränsvärdet och ingen avvikande lukt upplevdes.

Fuktkvoten uppmättes till mellan 11-13%, vilket är under gränsvärdet.

Det kritiska gränsvärdet för mikrobiell tillväxt brukar anges till ca 17% fuktkvot (FK).

Resultatet av stickprovskontrollen ger inga indikationer på att skador förekommer.
