Gemla 1:28

Gemla Aspdungen 1

**Besiktningssuppgifter**

Bilder och beskrivningar

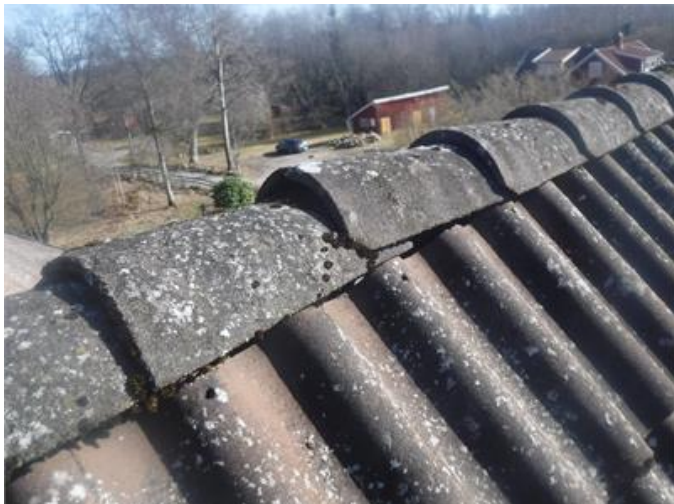
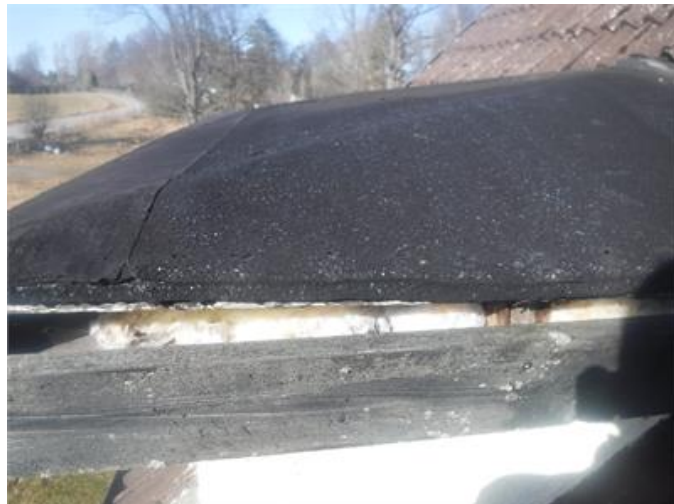
Takpapp på takkupor och ovanför entrén har skador och är spikad. Brister i plåtanslutningar förekommer, takpannor som ligger ur läge, skador på skorstenen mm. Vid stickprovskontroll av underlagspappen under betongpannor noterades sprickbildningar. Det rekommenderas en vidare undersökning av taket för bedömning av omfattningen av skadorna samt kontroll av följskador i underliggande konstruktioner. Ta kontakt med fackman.

Tak: Yttertaket är besiktigt från stegen på taket till den ursprungliga byggnaden och flertal brister och skador noterades. Se vidare under kommentarer och riskanalys på sida 5.

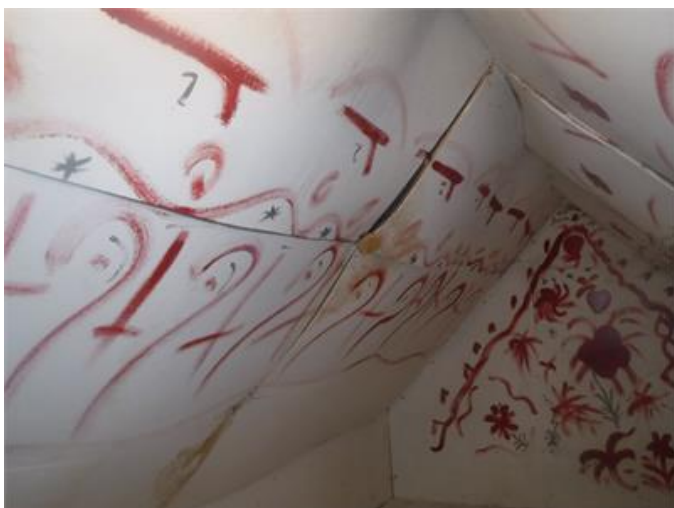
Nockvind/ursprunglig byggnad: Insidan av yttertaket är isolerat och inklätt. Skivbeklädnader är fuktskadade och bågna. Det rekommenderas frilägga insidan av yttertaket för vidare undersökning.

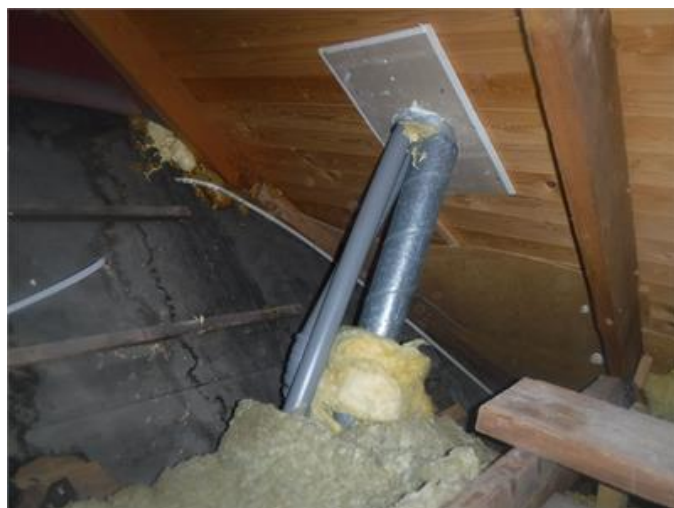
Nockvind/tillbyggnad: Det noterades oisolerat ventilationsrör och rör mellan bjälklag och yttertaket som har oklar funktion vilket rekommenderas kontrolleras vidare.
