Fastighetsuppgifter

Lund 2:46

Falknäs vägen 27

Bilaga 1 för kontroll av valda konstruktioner

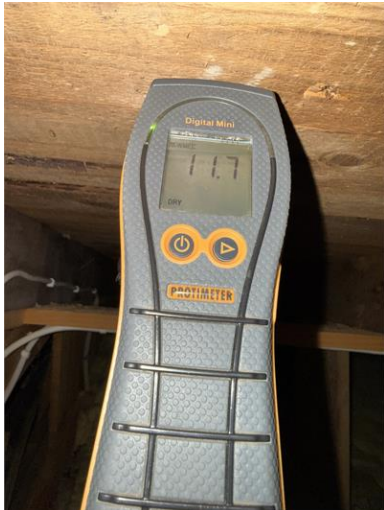
Allmän konstruktionskontroll av vind (befintligt hus):
Fuktkvoten uppmättes i trä i yttertakets innersida till 11,7% FK. Dessa värden kommer sannolikt att ändras med årstiden. Det kritiska gränsvärdet för mikrobiell tillväxt brukar anges till ca 17% fuktkvot (FK).

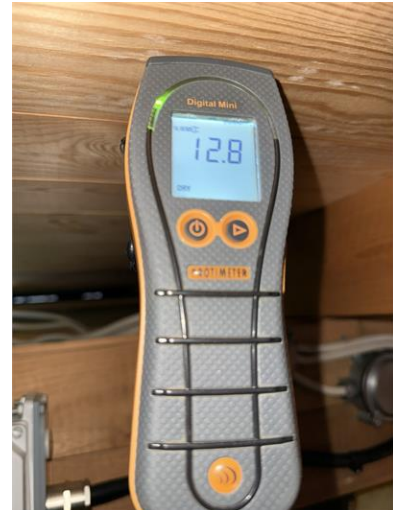
Allmän konstruktionskontroll av vind (tillbyggnad):
Fuktkvoten uppmättes i trä i yttertakets innersida till 12,8% FK. Dessa värden kommer sannolikt att ändras med årstiden. Det kritiska gränsvärdet för mikrobiell tillväxt brukar anges till ca 17% fuktkvot (FK).

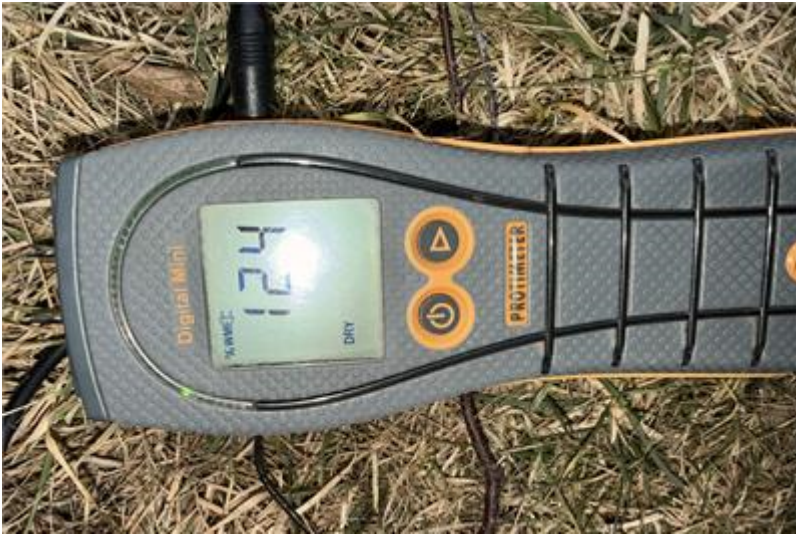
Byggnadsdel	Plintrund
Konstruktionsdel	Trossbotten
Konstruktionsuppbyggnad	Isolerat träbjälklag

I blindbotten i trä mättes fuktkvoten (FK) till 12,4% FK. Dessa värden kommer sannolikt att ändras med årstiden. Det kritiska gränsvärdet för mikrobiell tillväxt brukar anges till ca 17% fuktkvot (FK). Notera att stickprovsmässig undersökning är utförd. Se även kommentar/riskanalis.
