Fastighetsbeteckning
SKREDSVIKS-BERG
1:52
Adress
BERGHOGEN 336
45195 Uddevalla

**Besiktningssuppgifter**

Uppdragsnummer	P5131
Besiktningdatum	2025-12-05
Besiktningföretag	OBM Besiktning Bohuslän AB
Besiktningförrättare	Lars Olsson
Närvarande	Säljare
Giltig till och med	2026-12-05

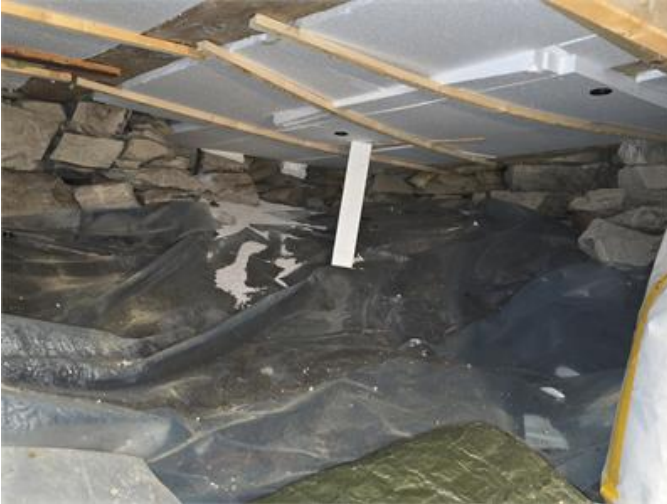
Torpargrunder är generellt ansett som en riskkonstruktion för fuktskador. På grund av förhöjd fuktstatus, dels orsakad av fuktvandring från marken och dels orsakad av uteluft som släpps in i grunden (främst under den varma tiden av året), kan fuktskador/mikrobiell tillväxt med negativ inverkan på såväl byggnaden som inomhusmiljön uppstå. Rekommenderar att fackman kontaktas för konsultation av ev installation av en för ändamålet avsedd krypgrundsavfuktare (adsorptionsavfuktare) för att säkerställa ett torrare klimat i utrymmet.

Torpargrund: Översiktsbild.

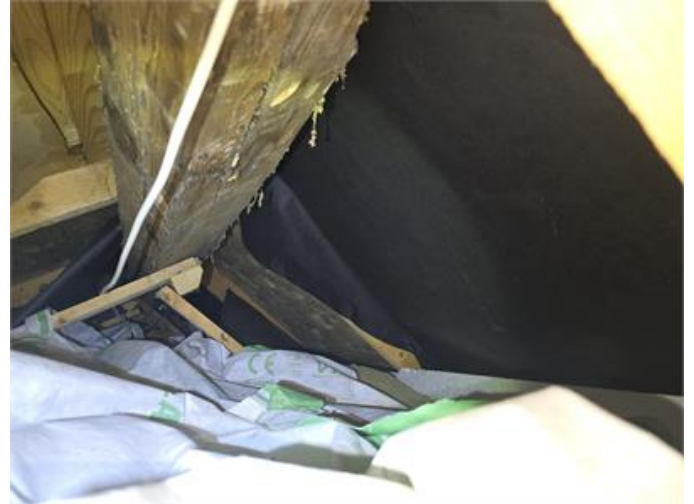
En parallell takkonstruktion är svårare att kontrollera än sadeltak mednockvind då yttertaketets insida inte kan inspekteras. Om ångspärren i innertaket inte fungerar tillfredställande kan yttertaket på sikt få mikrobiella skador (bakterier, mögel- och rötskador). Dessa skador påverkar byggnaden och inomhusmiljön negativt.

Nockvind: Översiktsbild från lucka.

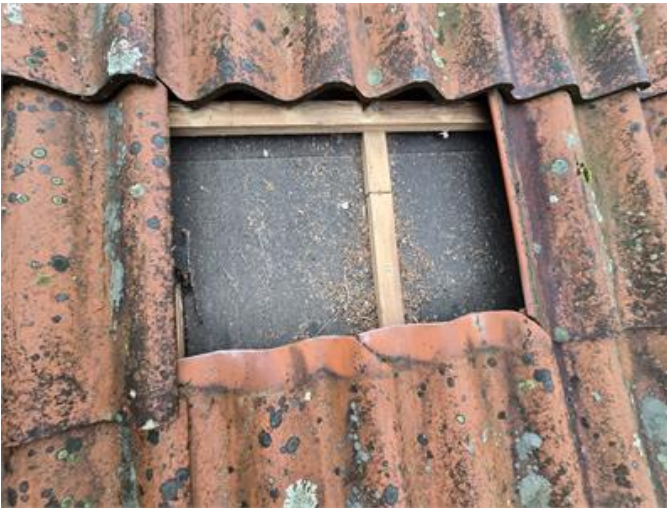
Tak Tegel			X		Mossa/lav börjar få fäste. Tak på kupa har för låg lutning för tegelpannor, tegel på kupa ligger direkt på underlagspapp utan läkt. Otätheter förekommer mellan pannor/kupa samt vid murstock. Väderskydd finns ej på murstock. Vindskivor har underhållsbehov. Se kommentar/riskanalys.
Tak Papp		X			Okänd ålder på takbeklädnad på entré samt veranda. Tak på entré har synlig infästning samt anslutning mot vägg utan plåt. Se kommentar/riskanalys.
Invändigt					
Allmänt		X			Svagt lutande golv upplevdes, bedöms normalt/förväntat i denna typ av äldre hus.
Entréplan					
Allmänt (Tillbyggnad)			X		Befintlig grundkonstruktion med platta på mark från byggperioden är generellt ansett som riskkonstruktion för fuktskador. Vid kontroll av konstruktionen upplevdes ingen avvikande lukt och fuktvärden strax under gränsvärde uppmättes. Se kommentar/riskanalys samt bilaga "Kontroll av konstruktion".
Entréhall	X				Inget att notera.

Tak: Stickprovskontroll under pannor ursprungstak.

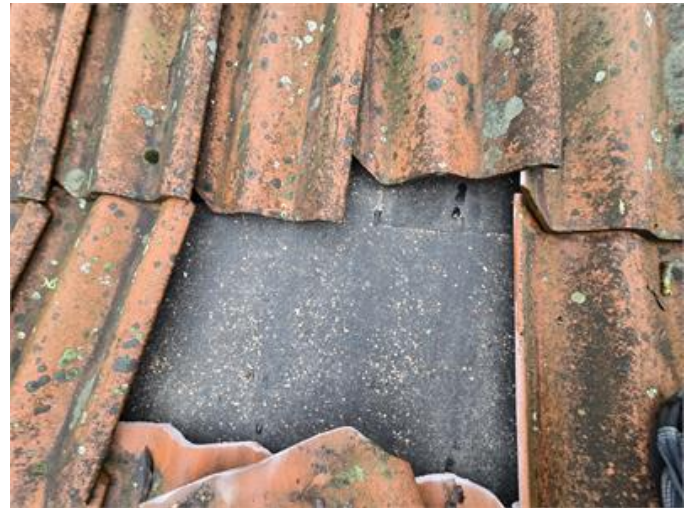
När det finns otätheter i den yttre taktäckningen samt när takbeklädnaden inte är anpassad för taklutningen innebär det risk för att vatten kan tränga in och orsaka fuktrelaterade skador i underliggande konstruktion. Pannor som ligger direkt på underlagspapp riskerar dels att orsaka skador i pappen samt ökar risk för löv/barr/frömjöl fastnar under pannor med fuktrelaterade skador som följd.

Tak: Stickprovskontroll under pannor vid takkupa, läkt finns ej.

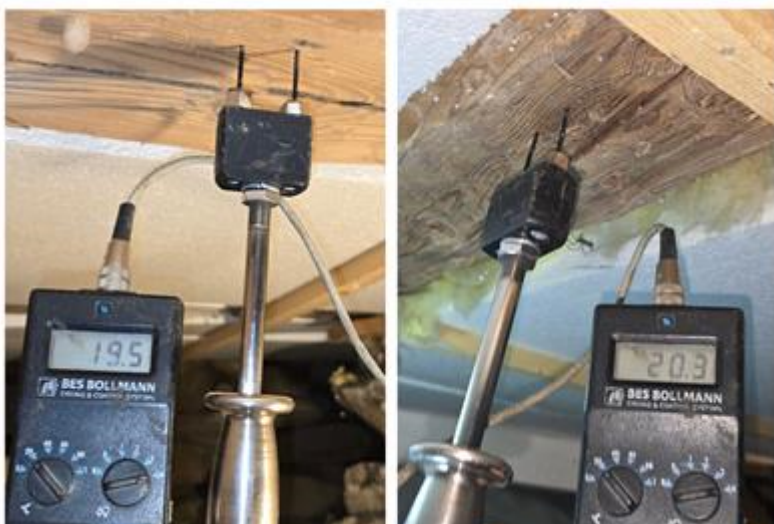
Byggnadsdel	Torpargrund.
Konstruktionsdel	Träbjälklag.
Konstruktionsuppbyggnad	Isolerat träbjälklag ovan murade grundmurar av natursten. Marken är täckt med en ovanliggande plastfolie/fuktspär.

Svag unken lukt upplevdes.

Fuktvärden över gränsvärde för mikrobiell tillväxt uppmättes.

Fuktkvoten i uppmättes till 19-21%.

Risk för mikrobiell tillväxt föreligger vid en fuktkvot på 17% och rötskador >28%.

Torpargrunder är generellt ansett som en riskkonstruktion för fuktskador. På grund av förhöjd fuktstatus, dels orsakad av fuktvandring från marken och dels orsakad av uteluft som släpps in i grunden (främst under den varma tiden av året), kan fuktskador/mikrobiell tillväxt med negativ inverkan på såväl byggnaden som inomhusmiljön uppstå. Rekommenderar att fackman kontaktas för konsultation av ev installation av en för ändamålet avsedd krypgrundsavfuktare (adsorptionsavfuktare) för att säkerställa ett torrare klimat i utrymmet.

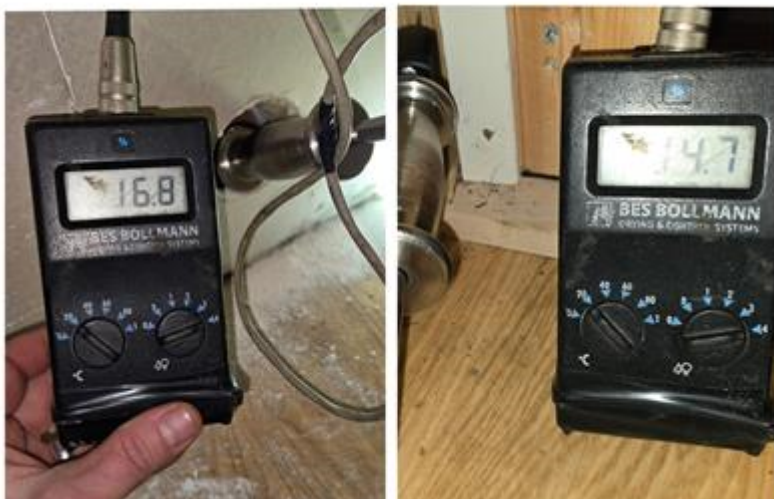
Byggnadsdel	Platta på mark.
Konstruktionsdel	Ytter samt innerväggsyll.
Konstruktionsuppbyggnad	Betongplatta på mark. Byggnad med mineralullsisolerad träregelstomme. Klinker, trägolv samt plastmatta som ytskikt.

Kontroll av konstruktionen gjordes via stickprovsmässig håltagning i trappförråd samt fuktkvotsmätning i träregel som ansluter mot betongplattan.

Ingen avvikande lukt upplevdes i konstruktionen och fuktvärden under gränsvärdet för mikrobiell tillväxt uppmättes. Fuktkvoten uppmättes till 16-17% i ytterväggsyll och 14-15% i innerväggsyll. Risk för mikrobiell tillväxt föreligger vid en fuktkvot på 17% och rötskador >28%.
