# Besiktningsprotokoll

Anticimex Försäkringsbesiktning i samarbete med Fastighetsbyrån

| Fastighetsadress:<br>Hundbyvägen 14 | |

| Besiktningsdatum:<br>2026-03-18 | Protokollnummer:<br>69531348 |

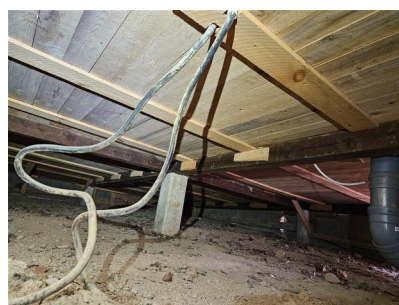
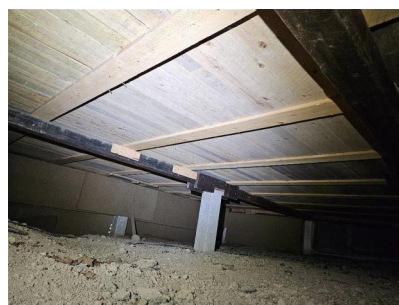
Träskyddsbehandlat virke förekommer i bjälklagskonstruktionen. Vid kontroll av konstruktionen i plintgrunden uppmättes fuktvärden under kritisk fuktnivå för mikrobiell tillväxt och normal lukt upplevdes.

Golvbjälklaget ovan den uteluftsventilerade plintgrunden riskerar att drabbas av fuktskador på grund av naturlig fuktpåverkan. Detta kan i sin tur leda till mikrobiella skador (angrepp av mikroorganismer) som kan leda till att mikrobiell lukt sprids till boendemiljön.

Träskyddsbehandlat virke kan vid uppfuktning avge en kemisk/avvikande lukt.

Det finns risk för mikrobiell tillväxt om den relativa fuktigheten (RF) i den omgivande luften är över 75 %. I furuvirke motsvarar det en fuktkvot (FK) på 17 %.

Fuktkvoten uppmättes till 13 % i bjälklagskonstruktionen.

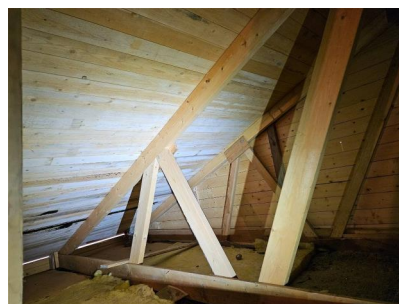
Vid besiktning av vinden konstaterades att mikrobiell påväxt förekommer lokalt och i mindre omfattning i underlagstaket, fuktvärden under kritisk nivå för mikrobiell påväxt uppmättes i takkonstruktionen. Detta bedöms vara äldre angrepp men bör ändå fortsättningsvis hållas under uppsikt/utredas vidare. Se även bifogat faktablad längst bak i protokollet. Några tecken på utifrånkommande läckage kunde inte noteras.

Vid kontroll av vinden har fuktvärden under kritisk fuktnivå för mikrobiell tillväxt uppmätts, dock finns mikrobiell påväxt i mindre omfattning på underlagstak.

Den upptäckta mikrobiella påväxten på underlagstaket är ett tecken på att vinden har tillförts eller tillförs fukt inifrån bostaden. Observera att besiktning av bostadens ventilationssystem inte har ingått i uppdraget. För att komma tillrätta med detta kan fukttillförseln inifrån bostaden behöva minskas. Det kan göras genom att ventilationen i bostaden förbättras samt att eventuella otätheter i vindsbjälklaget (tak-/väggvinklar, taklucka med mera) tätas. Läs Anticimex faktablad om ouppvärmda vindsutrymmen för tips och råd.

Det finns risk för mikrobiell tillväxt om den relativa fuktigheten (RF) i den omgivande luften är över 75 %. I furuvirke motsvarar det en fuktkvot (FK) på 17 %.

Fuktkvoten i underlagstak/takbjälkar uppmättes till 12 %.

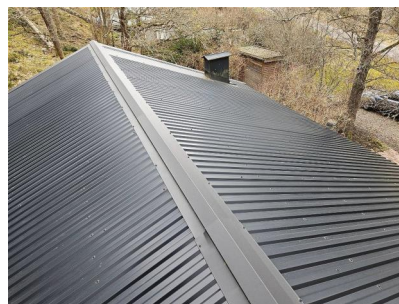
Inget att notera.
