Besiktningssprotokoll

Anticimex Försäkringsbesiktning i samarbete med Fastighetsbyrån

Fastighetsbeteckning: Jupiter 4	
Fastighetsadress: Bjurtorpsvägen 23	
Postnummer: 642 34	Ort: Flen

Försäkringsbesiktning

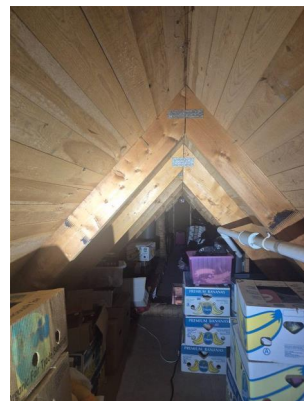
Utvändigt / Vind

- ✓ Vid kontroll av vinden uppmättes fuktvärden under kritisk fuktnivå för mikrobiell tillväxt och en normal lukt upplevdes.

Det finns risk för mikrobiell tillväxt om den relativa fuktigheten (RF) i den omgivande luften är över 75 %. I furuvirke motsvarar det en fuktkvot (FK) på 17 %.

Fuktkvoten i underlagstak/takbjälkar uppmättes till 12 %.

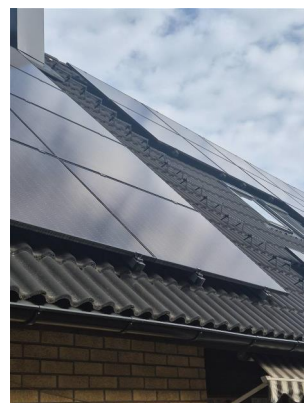
Utvändigt / Tak

- ✓ Inget att notera.

Taket besiktades från takfoten.

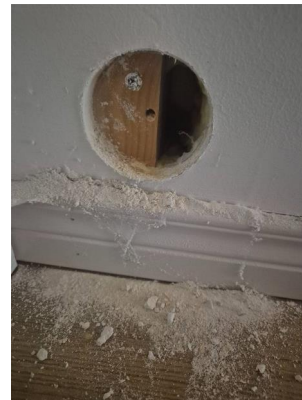
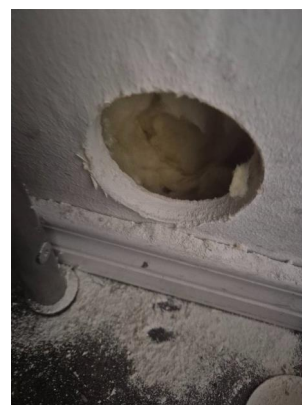
Entréplan / Allmänt

Vid kontroll av konstruktion uppmättes fuktvärden under kritisk nivå för mikrobiell tillväxt och normal lukt upplevdes.

Grundläggningen består av en betongplatta på mark utan underliggande isolering och med ett flytande golvspånskiva på en cellplastisolering.

Fuktkvoten uppmättes till 8 %.

Flytande golvkonstruktion och eventuella väggssyllar riskerar att drabbas av fuktskador på grund av naturlig fuktpåverkan om fuktskyddet är bristfälligt utfört alternativt saknas. Fuktvandring kan ske från marken genom betongen till organiskt material genom så kallad kapillärsugning och diffusion, vilket kan leda till skador med lukt av mikrobiell karaktär. Om väggssyllarna är tryckimpregnerade kan även en kemisk lukt förekomma.

Kontrollen utfördes under trappen och i hallen.

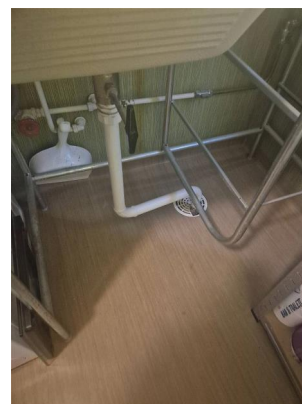
Entréplan / Tvättstuga

- Våtutrymmet har äldre yt-/tätskikt.
- Gjutjärnsbrunnen är rostangripen.

Eftersom funktionen, som innebär att ytskiktet/tätskiktet ska vara vattentätt, kan vara nedsatt finns en ökad risk att vatten tränger igenom ytskiktet/tätskiktet med vattenskador i omkringliggande konstruktioner som följd.

Fuktindikering i utrymmet gav inga förhöjda fuktindikationer.

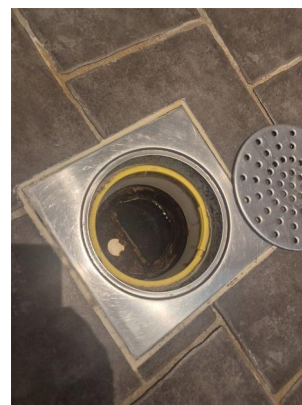
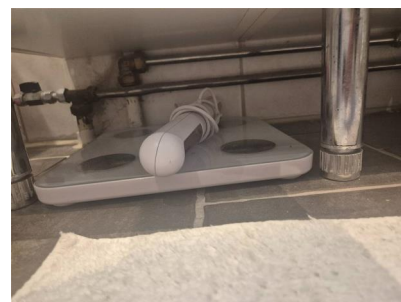
Entréplan / Dusch/Toalett

- Golvbrunnen är inte utbytt i samband med renovering.
- Gjutjärnsbrunnen är rostangripen.
- Rör genomföring finns i golv.

Risk finns att det nya tätskiktet inte har kunnat anslutas till golvbrunnen på ett riktigt sätt, vilket kan leda till fuktskador i omkringliggande konstruktioner.

Normala fuktvärden indikerades mot klinker/kakel.

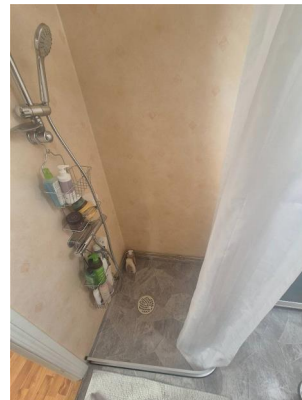
Övre plan / Dusch/Toalett

Golvbrunn tillverkad före 1991.

Golvbrunnen i utrymmet är äldre och dess tekniska livslängd är uppnådd, vilket ökar risken för vattenskador. Vid en framtida renovering ska brunnen bytas ut för att uppfylla gällande branschregler.

Fuktindikering i utrymmet gav inga förhöjda fuktindikationer.

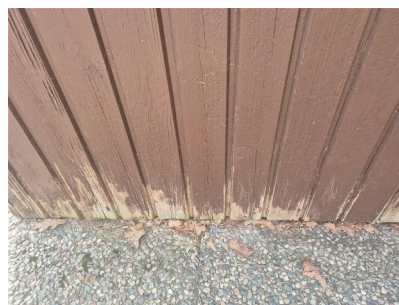
Utvändigt / Fasad

Enstaka panelbrädor har mindre rötskador. Fasadpanelen är i behov av målning/underhåll. Samt att fasaden avslutas för nära mark.

Fasadbeklädnad och träkonstruktioner där målningsbehov finns riskerar att få fukt- och rötskador på grund av sämre vattenavvisande förmåga. För att öka livslängden på fasadbeklädnaden rekommenderas målning och underhåll. I samband med ommålning rekommenderas att de rötskadade panelbrädorna byts ut.

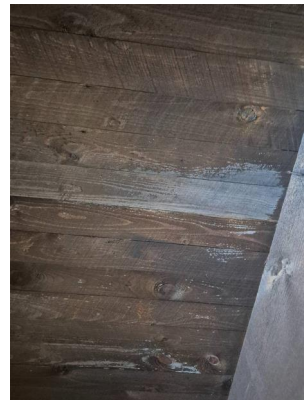
Garage invändigt / Allmänt

Mikrobiell påväxt har noterats på underlagstaket i garaget.

Påväxten kan tyda på förhöjd fuktnivå, vilket ofta orsakas av kondens, bristande ventilation eller temperaturskillnader snarare än direkt inträngande vatten.

Fuktkvoten uppmättes till 14 %.

Det är viktigt att utreda orsaken till fukten, då långvarig påverkan kan leda till försämrad materialkvalitet och i förlängningen skador på konstruktionen.
