# Besiktningssprotokoll

Anticimex Försäkringsbesiktning i samarbete med Fastighetsbyrån

Fastighetsbeteckning: Skålsnäckan 6	
Fastighetsadress: Snäckvägen 2	
Postnummer: 61337	Ort: Oxelösund

Besiktningdatum: 2026-03-19	Protokollnummer: 69609044
Temperatur: +9 °C	Väderlek: Mulet
Tekniker: Anders Lygrell	
E-post: Anders.Lygrell@anticimex.se	
Kontor: Eskilstuna	
Närvarande: Säljare

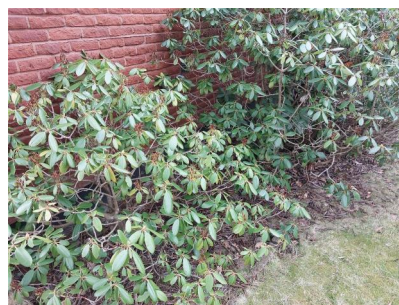
Växter finns i anslutning till byggnaden.

När det finns rabatter och växter nära byggnaden finns risk att fukt stannar kvar i väggarna. Detta kan i sin tur orsaka invändiga fuktskador. Växternas rötter kan också skada grundmuren och sätta dräneringsledningen ur funktion.

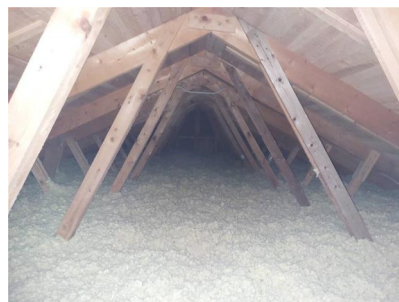
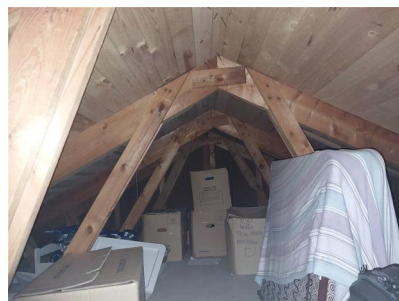
Vindsutrymmet kunde inte besiktas i sin helhet eftersom landgångar saknas över hela vinden.

Delar av vinden har besiktats från befintlig landgång. Mindre fuktfläck har noterats kring genomföring, den bedöms vara äldre, inga förhöjda fuktvärden vid kontroll.

Vid kontroll av vinden uppmättes fuktvärden under kritisk fuktnivå för mikrobiell tillväxt och en normal lukt upplevdes.

Risk för mikrobiell tillväxt föreligger om den relativa fuktigheten (RF) i den omgivande luften är över 75 % vilket i furuvirke motsvarar en fuktkvot (FK) på 17 %. Fuktkvoten i underlagstak/takbjälkar uppmättes till 10%.

Vi rekommenderar en kompletterande besiktning när landgångar monterats.

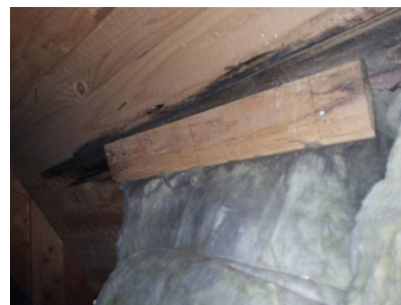
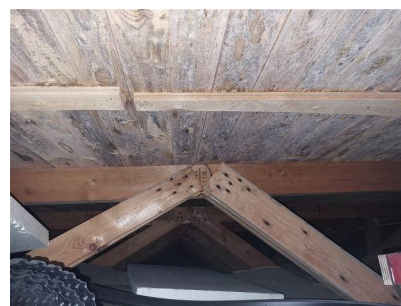
- ? Vindsutrymmet kunde inte besiktas i sin helhet eftersom landgångar saknas och det bedöms heller inte vara besiktningsbart på grund av låg höjd.

Vid besiktning från luckan noterades att mikrobiell påväxt finns på underlagstaket.

Trots att fuktmetningen gav fuktvärden under kritisk fuktnivå finns mikrobiell påväxt på underlagstaket. Detta kan vara ett tecken på att vinden tillförs fukt inifrån bostaden och/eller uteluften.

Vi rekommenderar en fördjupad undersökning för att bedöma orsak och omfattning.

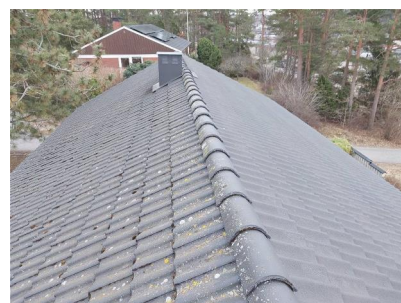
- △ Yttertaket är äldre.

Takpannor, plåtdetaljer och underlagspapp har enligt vår bedömning en begränsad livslängd. Eftersom husets taktäckning är äldre har det ett minskat motstånd mot vatteninträngning. Detta i sin tur kan leda till fuktskador på träläkt och vidare ner i underliggande konstruktioner.

Taket är besiktat från mark, från garagetak samt från nock ovanför skorsten.

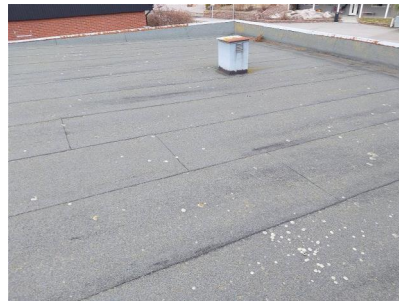
Takpappen bedöms vara äldre, mosspåväxt förekommer lokalt.

Tätskiktet på ett platt/låglutande tak har enligt vår bedömning en begränsad livslängd. Eftersom takpappen är äldre har det ett minskat motstånd mot vattengenomträngning. Detta i sin tur kan leda till att takkonstruktionen drabbas av fuktskador.

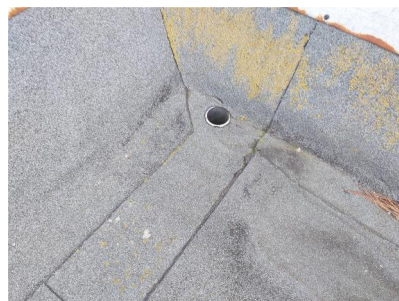
Inbyggda hängrännor och stuprör.

Eftersom vatten från taket avleds med inbyggda hängrännor/invändiga stuprör finns en ökad risk för fuktskador i omkringliggande konstruktioner. Vanliga orsaker till fuktskador är läckage i skarvar på hängrännor och stuprör eller igensatta takbrunnar.

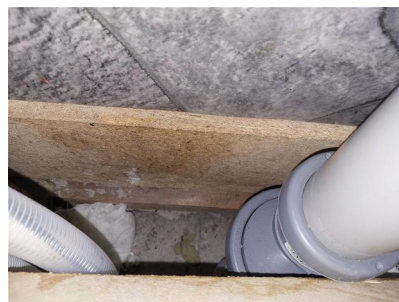
⚠ Fuktskydd saknas i diskbänksskåp.

Utan fuktskydd är det svårt att upptäcka läckage från rörledningar. Vatten kan då tränga in i omkringliggande konstruktioner och orsaka fuktskador.

Avloppsslang till diskmaskinen är bristfälligt klamrad (upphängningsbygel/klammer saknas)

Vid kontroll av konstruktion uppmättes fuktvärden under kritisk nivå för mikrobiell tillväxt och normal lukt upplevdes.

Risk för mikrobiell tillväxt föreligger om den relativa fuktigheten (RF) i den omgivande luften är över 75 % vilket i furuvirke motsvarar en fuktkvot (FK) på 17 %. Fuktkvoten uppmättes till 10%.

Kontroll av konstruktionen utfördes via öppna delar mot golvkonstruktionen i diskbänksskåpet.

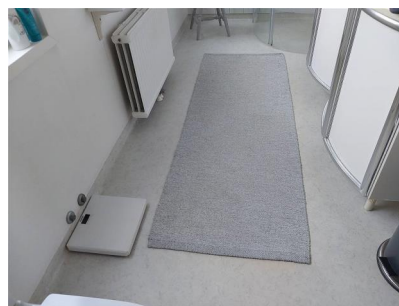
Våtutrymmet har äldre yt-/tätskikt med bland annat äldre golvbrunnar varav den ena är placerad nära vägg, rör genomföringar finns i golv.

Eftersom funktionen, som innebär att ytskiktet/tätskiktet ska vara vattentätt, kan vara nedsatt finns en ökad risk att vatten tränger igenom ytskiktet/tätskiktet med vattenskador i omkringliggande konstruktioner som följd.

Fuktindikering i utrymmet gav inga förhöjda fuktindikationer.

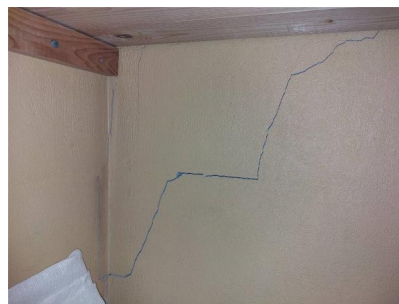
Betongplatta på mark med uppreglat och isolerat golv finns i ett flertal rum.

Befintlig golvkonstruktion och eventuella väggsyllar riskerar att drabbas av fuktskador på grund av naturlig fuktpåverkan. Detta i sin tur kan leda till mikrobiella skador (angrepp av mikroorganismer) som kan resultera i att mikrobiell lukt sprids till boendemiljön. Om golvkonstruktion och syllar är tryckimpregnerade kan även en kemisk lukt förekomma.

Golvknarr förekommer lokalt i dessa golv.

Sprickor förekommer i väggar.

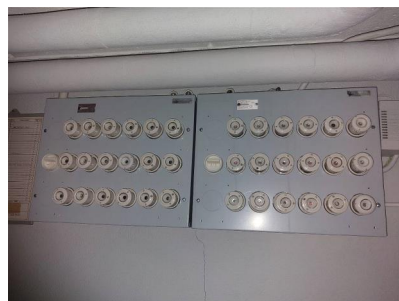
Jordfelsbrytare finns ej.

Det finns inget krav att hus byggda före år 2000 ska ha jordfelsbrytare. Jordfelsbrytaren minskar dock risken för personskador och brand orsakade av elanläggningen.

Kontakta en elektriker för kontroll och åtgärd.

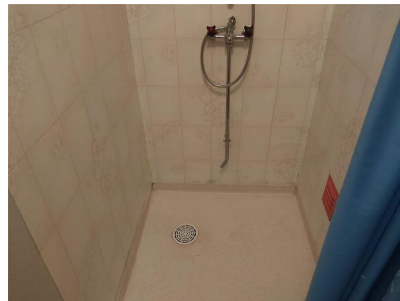
Duschen har äldre yt-/tätskikt med bland annat gjutjärnsbrunn och mattsläpp i golvmattan.

Eftersom funktionen, som innebär att ytskiktet/tätskiktet ska vara vattentätt, kan vara nedsatt finns en ökad risk att vatten tränger igenom ytskiktet/tätskiktet med vattenskador i omkringliggande konstruktioner som följd.

Fuktindikering i utrymmet gav inga förhöjda fuktindikationer.

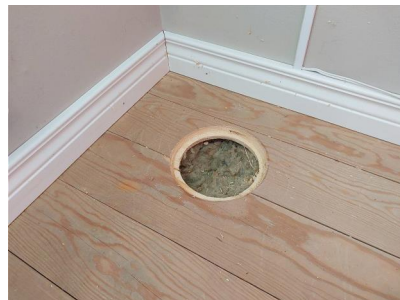
Vid kontroll av konstruktion uppmättes fuktvärden under kritisk nivå för mikrobiell tillväxt och normal lukt upplevdes.

Risk för mikrobiell tillväxt föreligger om den relativa fuktigheten (RF) i den omgivande luften är över 75 % vilket i furuvirke motsvarar en fuktkvot (FK) på 17 %. Fuktkvoten uppmättes till 12%.

Ett provborrhål togs upp i golvet som består av golvplank, underliggande isolering samt träreglar.
