Besiktningssprotokoll

Anticimex Försäkringsbesiktning i samarbete med Fastighetsbyrån

Fastighetsbeteckning: Djupdal 9:4	
Fastighetsadress: Hedvreten 11	
Postnummer: 811 71	Ort: Järbo

Besiktningdatum: 2026-02-19	Protokollnummer: 69552346
Temperatur: -12 °C	Väderlek: Klart
Tekniker: Tony Harström	
E-post: tony.harstrom@anticimex.se	
Kontor: Gävle	
Närvarande: Uppdragsgivare.

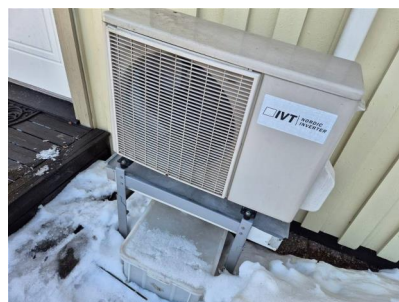
Vissa utedelar till luftvärmepumpar skapar mycket kondensvatten som hamnar mot underliggande/intelligande fasad och sockel. Säkerställ därför att kondensvattnet leds bort eller som i det här fallet samlas upp i ett uppsamlingskärl. Kärlet bör också regelbundet tömmas. Observera att besiktning av byggnadens värmesystem eller värmepumpen inte har ingått i uppdraget.

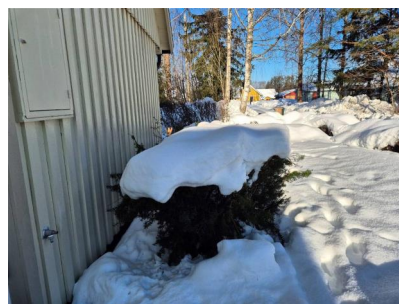
Jag observerade att viss växtlighet finns i anslutning till grundmuren. Enligt vår bedömning rekommenderas att området närmast huset är fritt från växtlighet.

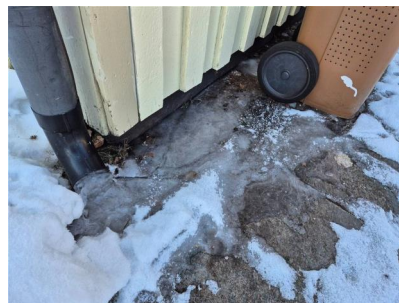
Led gärna bort utmynnande stuprör från grunden exempelvis med förlängningsrör eller liknande.

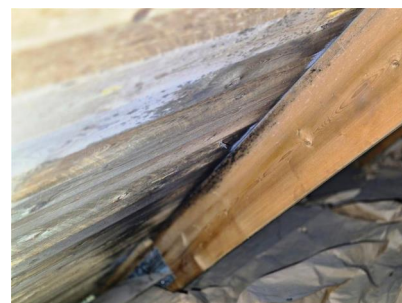
Vinden är allmänt i ett bra skick. Jag observerade lokal påväxt på underlagstaket (normalt förekommande) vilket tyder på att varm fuktig luft från bostaden tillförs eller har tillförts vinden. Observera att besiktning av bostadens ventilationssystem inte har ingått i uppdraget.

Vid kontroll av vinden har fuktvärden under kritisk fuktnivå för mikrobiell tillväxt uppmätts. Fuktkvoten i underlagstak/takbjälkar uppmättes till ca 14 % (risk för mikrobiell tillväxt i furuvirke över ca 17 % FK).

För att komma tillrätta med detta kan fuktillförseln inifrån bostaden behöva minskas. Det kan göras genom att ventilationen i bostaden förbättras samt att eventuella otätheter i vindsbjälklaget (tak-/väggvinklar, taklucka med mera) tätas. Läs Anticimex faktablad om oppvärmda vindsutrymmen för tips och råd.

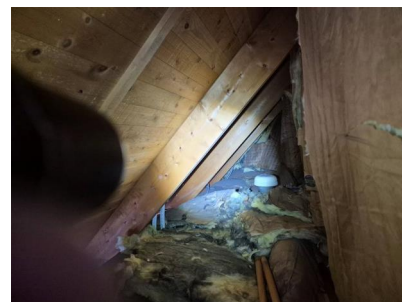
I en av sidovindarna finns en vakuumventil monterad på avloppsventilationsröret. Ventilens funktion är att utjämna tryckskillnader som uppstår i husets avloppssystem. Ibland fastnar locket öppet på ventilen vilket då kan medföra att varm, fuktig luft leds ut och skapar kondensproblem. Man upptäcker ofta brister med vakuumventiler genom att avloppslukt uppstår. Lösningen är då att byta ut ventilen.

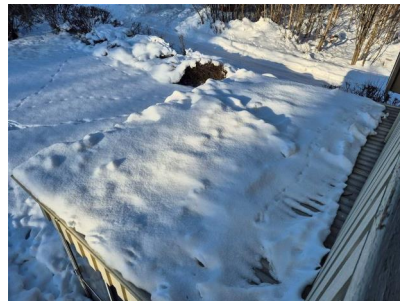
Inglasade uterum / altaner är oftast inte byggda med samma byggstandard som huvudbyggnader. Exempelvis takkonstruktioner bedöms ofta bestå av underdimensionerade takbjälkar med långa spännvidder och ofta liten till ingen taklutning alls. Taken är ofta av plast som lätt spricker, och det saknas många gånger hängrännor/stuprör.

Ett målningensbehov förekommer på det inglasade uterummet.

Vintertid bör man tänka på att ta bort snön för att inte bygga upp större snötyngder. Risk kan annars finnas för skador i takmaterial/takkonstruktioner.

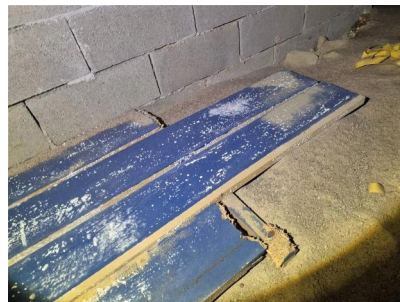
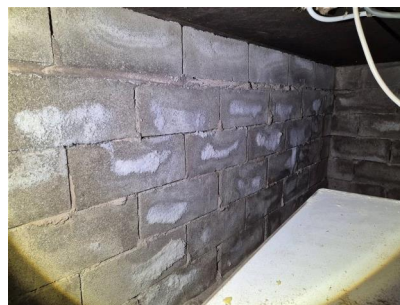
Organiskt material finns på markytan i utrymmet vilket bör städas bort. Vidare observerade jag kalk- saltutfällningar på insida grundmur vilket är vanligt förekommande i krypgrunder och bedöms vara en mindre brist.

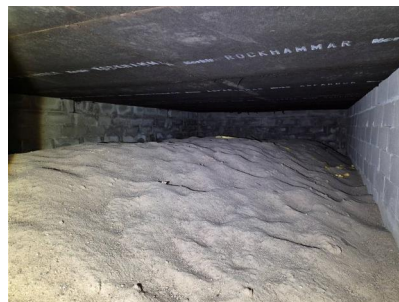
Vid kontroll av konstruktionen i krypgrunden uppmättes fuktvärden under kritisk fuktnivå för mikrobiell tillväxt. Fuktkvoten uppmättes till ca 14 % i undersida golvbjälklag (risk för mikrobiell tillväxt i furuvirke över ca 17 % FK).

Golvbjälklaget ovan den uteluftsventilerade krypgrunden riskerar att drabbas av fuktskador på grund av naturlig fuktpåverkan. Detta kan i sin tur leda till mikrobiella skador (angrepp av mikroorganismer) som kan leda till att mikrobiell lukt sprids till boendemiljön.

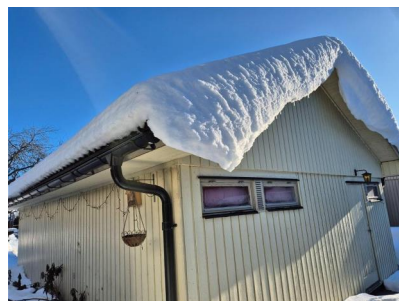
Då yttertaket var snötäckt vid besiktningstillfället kunde inte besiktning av taket genomföras.

Vi rekommenderar en kompletterande besiktning när taket är fritt från snö.

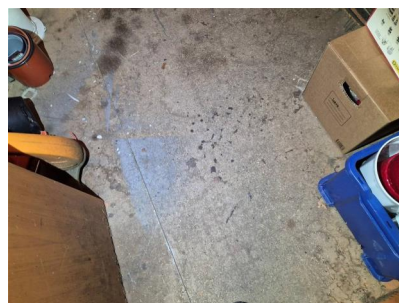
Invändigt finns en garagedel och en förrådsdel. Inget finns att notera i garagedelen. I förrådsdelen finns ett trägolv på betongplattan som kan skadas av naturlig fuktpåverkan.

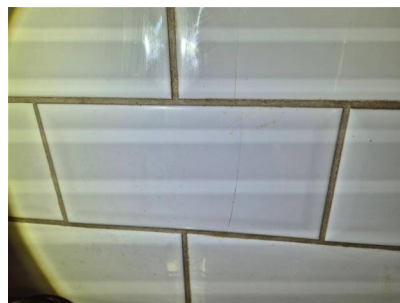
Småsprickor observerades i kakelplattor på väggen.

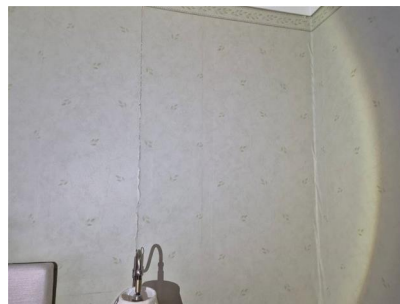
- ✗ En sättspricka observerades i väggen. Detta bedöms inte ha lett till bakomliggande skador.

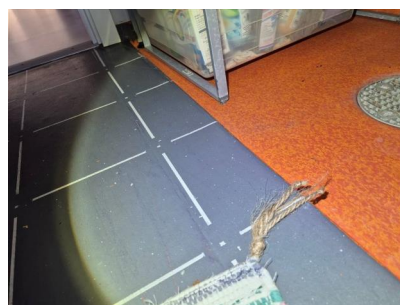
- ⚠ Våtutrymmet har äldre yt-/tätskikt och en äldre golvbrunn. Eftersom funktionen, som innebär att ytskiktet/tätskiktet ska vara vattentätt, kan vara nedsatt finns en ökad risk att vatten tränger igenom ytskiktet/tätskiktet med vattenskadorna i omkringliggande konstruktioner som följd.

Tvättmaskinen med intilliggande golvbrunn och varmvattenberedare, är placerad i en nedsänkt del av tvättstugan. Eventuellt utströmmande vatten stoppas av kanten ut mot övrigt utrymme.
