Besiktningssprotokoll

Kompletterande besiktning
Anticimex Försäkringsbesiktning i samarbete med Fastighetsbyrån

Fastighetsbeteckning: Boda 2:2	
Fastighetsadress: Bodavägen 22	
Postnummer: 617 91	Ort: Kimstad

Kompletterande besiktning

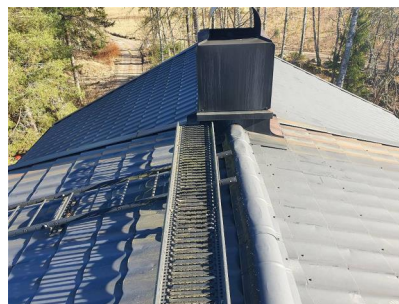
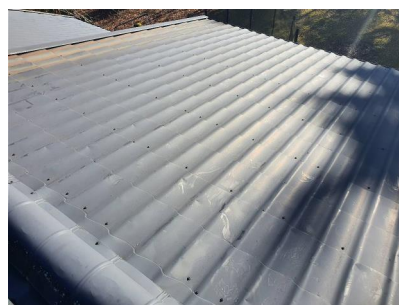
Utvändigt / Tak

Inget att notera.

Tak besiktat via takstege.
