# Besiktningssprotokoll

Anticimex Försäkringsbesiktning i samarbete med Fastighetsbyrån

Fastighetsbeteckning: Eldposten 3	
Fastighetsadress: Eldpoststigen 3	
Postnummer: 831 58	Ort: Östersund

Besiktningdatum: 2026-03-18	Protokollnummer: 69576549
Temperatur: 6 °C	Väderlek: Molnigt
Tekniker: Petter Westerlund	
E-post: petter.westerlund@anticimex.se	
Kontor: Sundsvall	
Närvarande: Fastighetsägaren Tord Fridén- Anticimex

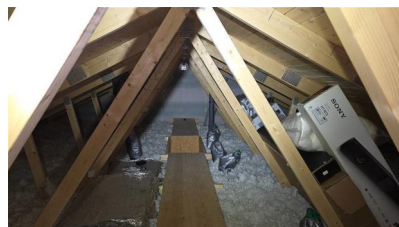
- ✓ Vid kontroll av vinden uppmättes fuktvärden under kritisk fuktnivå för mikrobiell tillväxt och en normal lukt upplevdes. Fuktkvoten i underlagstak/takbjälkar uppmättes till 11%.

Gränsvärde för mikrobiell tillväxt är 17% fuktkvot.

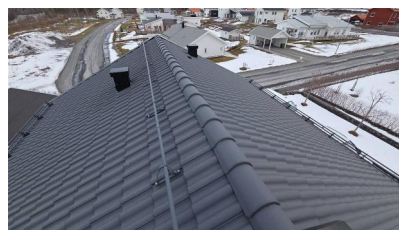
- ✎ Enstaka trasiga takpannor noterades på det lägre takfallet mot norr. Jag rekommenderar att dessa byts ut.

Besiktning av yttertaket har utförts från taklucka samt stege i takfot.

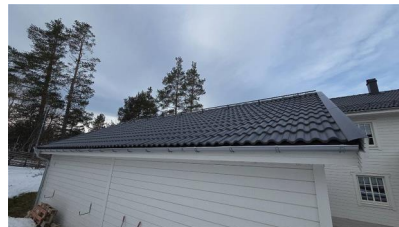
Vindsutrymmet på carport saknar lucka.

Vindsutrymmet har inte kunnat besiktas eftersom inspektionslucka saknas.

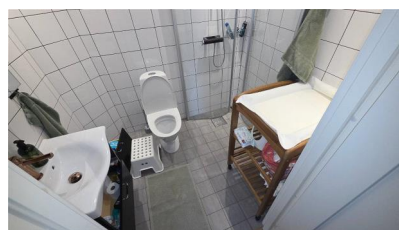
Blandare sitter löst.

Normala fuktvärden indikerades mot klinker/kakel.

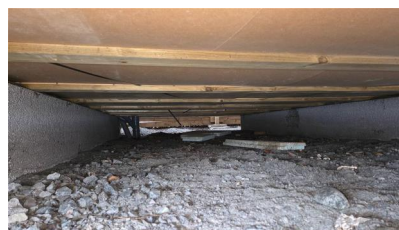
Krypgrund är en riskkonstruktion.

Uteluftsventilerade krypgrunder med bjälklag av organiskt material riskerar att drabbas av fuktskador på grund av naturlig fuktpåverkan. Detta kan resultera i mikrobiella skador och, i värsta fall, rötskador. Mikrobiell lukt kan då spridas till inomhusmiljön.

Grunden har endast varit möjligt att besikta utifrån. I grunden noteras rötskyddsbehandlat virke samt missfärgning på delar av trossbottenskivor. Ingen kontroll av konstruktionen har varit möjlig på grund av att grunden ej är åtkomlig.

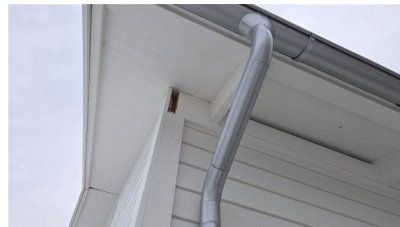
Mindre otäthet på fasad.

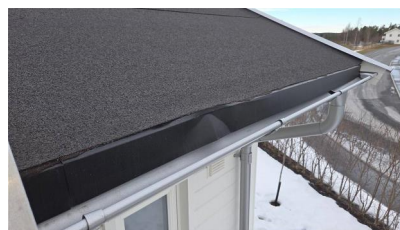
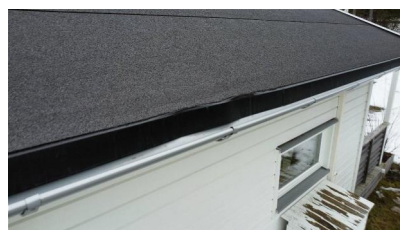
Formförändringar på fotplåtar samt del av råspont. Dessa bedöms ha uppstått i samband med flytt av huset.

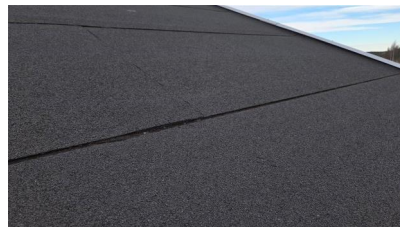
Delvis synlig klisterkant på takpapp.

Taket är besiktat från stegen i takfot samt med drönare.

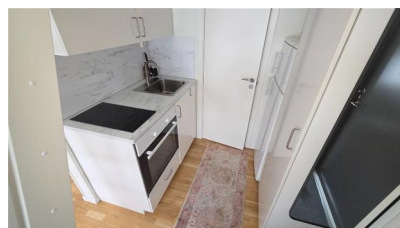
✎ Fuktskydd saknas i diskbänksskåp samt under kyl/frys.  
För att upptäcka eventuella läckage, installera ett fuktskydd.
