Hönekulla 1:518

Hasselvägen 44

**Besiktningsuppgifter**

| Uppdragsnummer | O31105 |

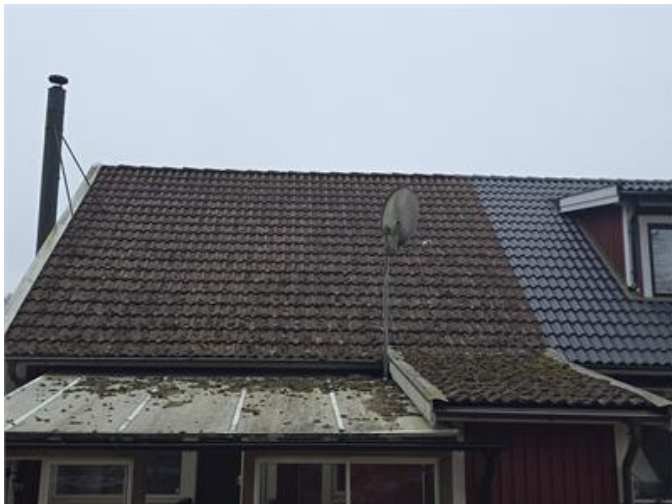
| Besiktningsresultat | | | | | |
|---|---|---|---|---|---|
| Yttertak | | | X | | Taket har äldre standard och takpappen och takpannornas tekniska livslängd anses vara passerad. Tak ovan förråden har för låg lutning. Mosspåväxt noteras. Se info på protokollets näst sista sida Pos. 2. Taket är endast besiktat från förrådsdel på baksidan och mark. |

Överblick yttertak, baksidan.

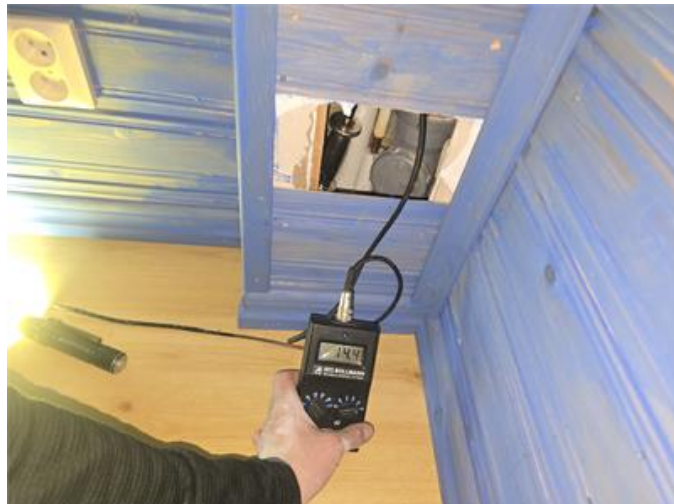
Fuktmätning i sovrum 3.

Fuktkvoten uppmättes till ca 16% i påreglad vägg i sovrum 2 till ca 14-15% i påreglad vägg i sovrum 3 via renslucka till avlopp. Fuktkvoten uppmättes till ca 11-12% i innerväggssyll i trappförrådet. Någon avvikande lukt upplevdes inte vid besöket.

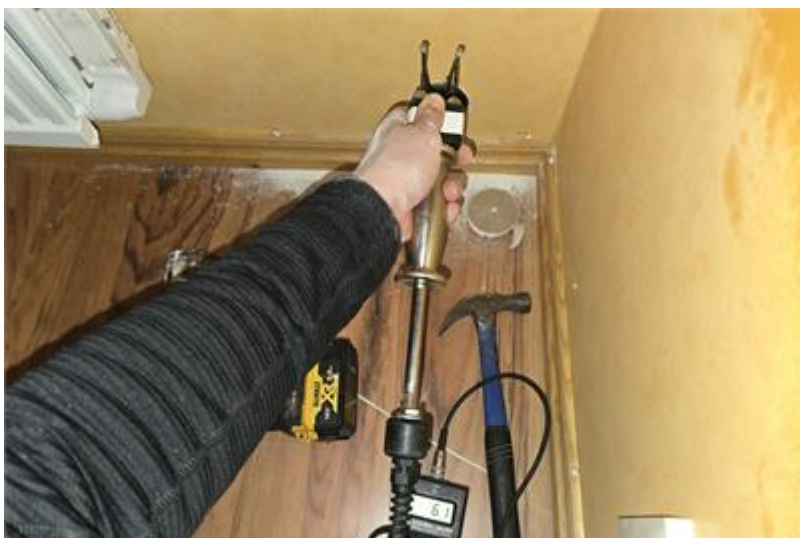
Gränsen för mikrobiell tillväxt i trä går vid ca 17% fuktkvot och mättnadsgraden över ca 28%. Kontroll av konstruktion utfördes via provhål som togs upp i golv i klädkammaren och i yttervägg i vardagsrummet.

I källarutrymmet finns påreglade väggkonstruktioner (av organiska material). Dessa konstruktioner riskerar på grund av naturlig fuktpåverkan att drabbas av mikrobiella skador (mögel och röta). En förhöjd fuktighet i betongplatta samt källarväggar är att förväntas i en äldre källare. Täta eller organiska material bör av denna anledning undvikas i källaren.
