Besiktningssprotokoll

Anticimex Försäkringsbesiktning i samarbete med Fastighetsbyrån

Fastighetsbeteckning: Örby 16:10	
Fastighetsadress: Karls väg 6	
Postnummer: 51131	Ort: Örby

Försäkringsbesiktning

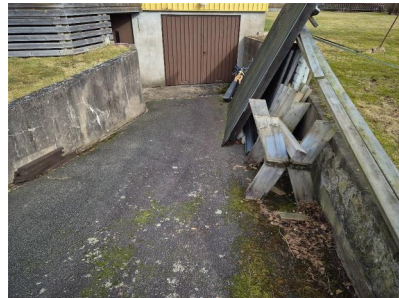
Utvändigt / Markförhållanden

Garagedriften lutar mot huset.

Detta medför en ökad fuktbelastning för husets grundläggning samt kan medföra att vatten tränger in i källaren vid kraftigt skyfall.

Tillse att garagedriften brunn fungerar tillfredställande samt rengörs regelbundet.

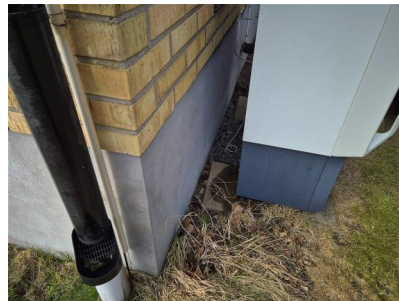
Utvändigt / Sockel

Kondensvatten från luftvärmepumpens utedel leds inte bort från husgrunden.

Detta medför ökad risk för att vatten tränger in i anslutande konstruktioner, vilket i sin tur kan leda till fuktrelaterade skador vilket till viss del redan har hänt. Se text "Källarplan - Tvättstuga/Pannrum".

Vidare noteras att det förekommer mindre sprickor i sockeln. Detta bedöms inte ha lett till några följskador.

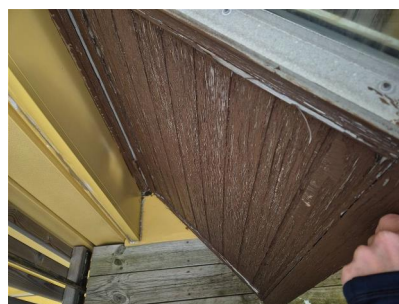
Utvändigt / Dörrar/Fönster

Dörrar och fönster är i behov av målning/underhåll.

Trädetaljer där målningsbehov finns riskerar att få fukt- och rötskador på grund av sämre vattenavvisande förmåga.

Vidare noteras att tröskelbleck saknas på källardörren.

För att öka livslängden på dörrar och fönster rekommenderas målning och underhåll.

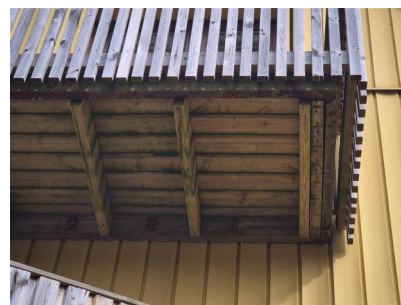
Utvändigt / Balkong

Balkongens bärande stålram är rostangripen.

När balkongens infästning är rostangripen kan bärigheten försvagas och ha en negativ inverkan på bakomliggande konstruktioner.

Vi rekommenderar en fördjupad undersökning för att bedöma orsak och omfattning.

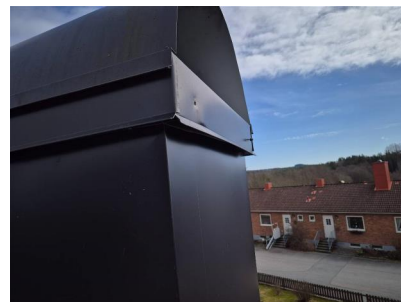
Utvändigt / Tak

Vid besiktningen noteras att en takpanna har glidit ur läge, några enstaka takpannor har mindre skador samt att skorstenens plåt inklädnad inte är fastmonterad.

Detta kan vid extrema väderlekar ha minskad motståndskraft mot att vatten tränger in och orsakas fuktrelaterade skador på underliggande konstruktioner.

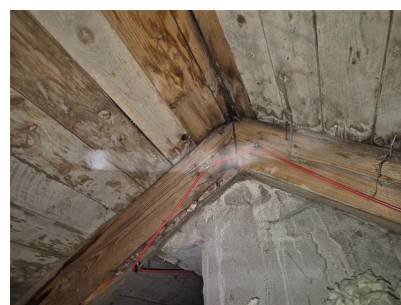
Utvändigt / Vind

Vindsutrymmet saknar landgångar.

Vindsutrymmet kunde inte besiktas i sin helhet eftersom landgångar saknas.

Från luckan noteras att det förekommer missfärgningar i anslutning till murstock. Detta bedöms ha uppkommit innan takomläggning.

Vid fuktkvots mätning i näbart underlagstak noterades inga avvikelser.

Notera att vinden tidigare har blivit sanerad för mikrobiell påväxt och trygghetsvakten har installerats i förebyggande syfte.

Vi rekommenderar en kompletterande besiktning när landgångar monterats.

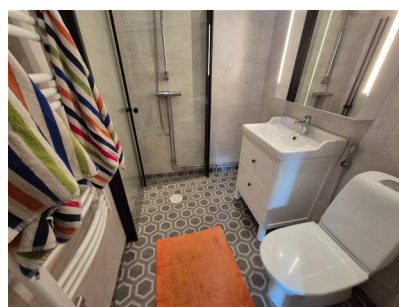
Entréplan / Badrum

Rör genomföring finns i golv.

Rör genomföringar i golvet medför en ökad risk för att vatten tränger ner i omkringliggande konstruktioner och orsakar fuktskador.

Ingen avvikande fuktindikering kunde uppmätas i utrymmet.

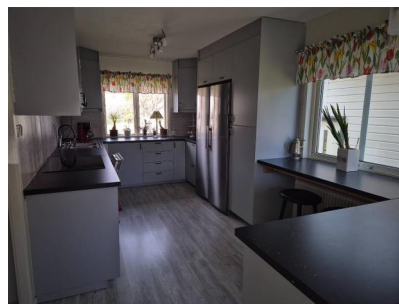
Entréplan / Kök

Fuktskydd saknas i diskbänksskåp samt under vitvaror.

Utan fuktskydd är det svårt att upptäcka läckage från rörledningar. Vatten kan då tränga in i omkringliggande konstruktioner och orsaka fuktskador.

Vidare noteras att diskmaskinens avloppslang är bristfälligt upphängd.

För att upptäcka eventuella läckage, installera ett fuktskydd samt förbättra avloppslangens upphängning

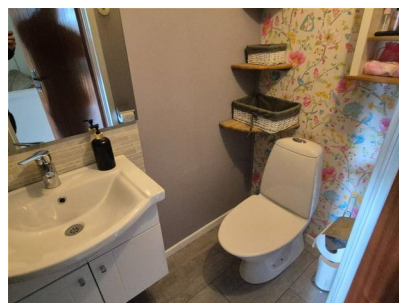
Övre plan / Toalett

Toalett utav äldre standard där golvet inte är fuksäkrat mot väggar och tröskel.

I händelse av läckage riskerar vatten att tränga in i angränsande konstruktioner med fukskador till följd.

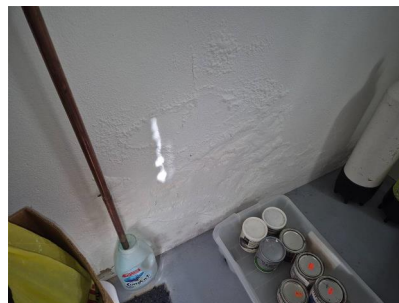
Källarplan / Tvättstuga/Pannrum

Puts- och färgsläpp finns på källarvägg

Puts- och färg som släppt från underlaget invändigt på källarytterväggarna är ett tecken på att källarens utvändiga fuktskydd inte längre fungerar tillfredsställande. Det noterade puts-färg släppet angränsar till där luft/vattenvärmepumpens utedel släpper sitt kondensvatten.

För att åtgärda detta måste källarens utvändiga fuktskydd förbättras / fukt tillskott minskas.
