Besiktningssprotokoll

Fastighetsbeteckning: Rävige 4:32	
Fastighetsadress: Ätrafors 217	
Postnummer: 31165	Ort: Vessigebro

Besiktningdatum: 2026-03-20	Protokollnummer: 69576451
Temperatur: 2 °C	Väderlek: Sol
Tekniker: Tomas Forss	
E-post: tomas.forss@anticimex.se	
Kontor: Halmstad	
Närvarande: Fastighetsägarna Mäklaren, närvarande under delar av besiktningen

Försäkringsbesiktning

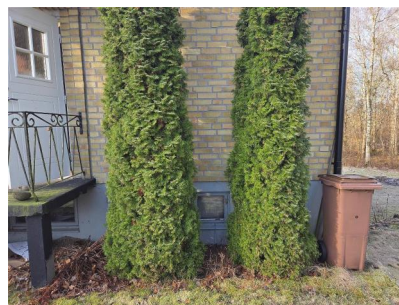
Växter finns i anslutning till grundmur.

När det finns rabatter och växter nära grundmuren finns risk att fukt stannar kvar i väggarna. Detta kan i sin tur orsaka invändiga fuktskador. Växternas rötter kan också skada grundmuren och sätta dräneringsledningen ur funktion.

Området närmast huset rekommenderas att vara fritt från växtlighet.

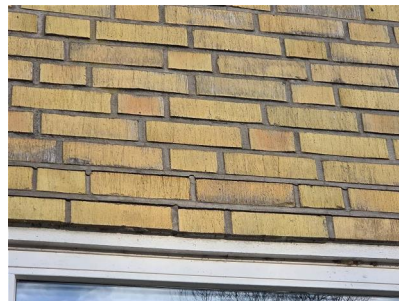
Fogsläpp/sprickor noterades i tegelfogar ovan vissa fönster åt sydost och sydväst.

Kontakta fackman för bedömning av lämpliga åtgärder.

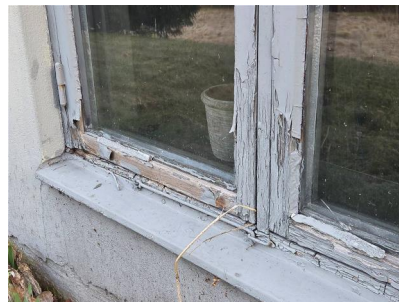
Källarfönstren samt dörr och port är i behov av renovering/byte. Vissa rötskador förekommer.

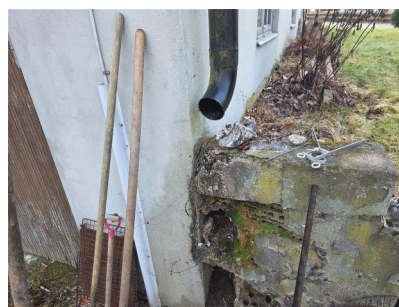
Stupröret åt väster är inte anslutet till markledning.

Stuprör som inte är anslutet till markledning kan medföra en ökad fuktbelastning på grundmur/sockel som i sin tur kan leda till fuktrelaterade skador.

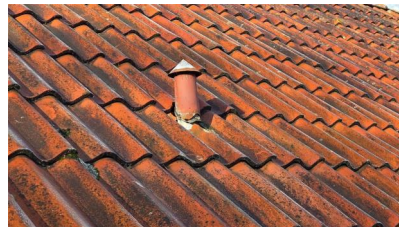
Yttertaket är äldre.
Vissa takpannor är frostsprängda.
Avloppsluftningens takgenomföring är otät, plåthuv saknas.

Det rekommenderas att hela taket görs tillgängligt på ett säkert sätt och att inspektion utförs av hela taket.

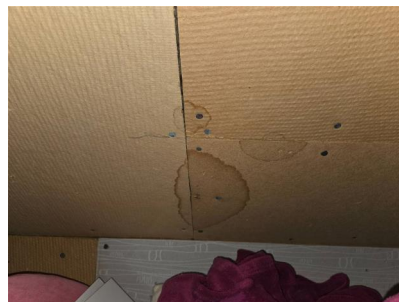
Missfärgningar finns i underlagstaket.

Dessa fanns vid förvärvningen och har inte förändrats.

Fuktindikering utfördes på missfärgningarna utan anmärkning.

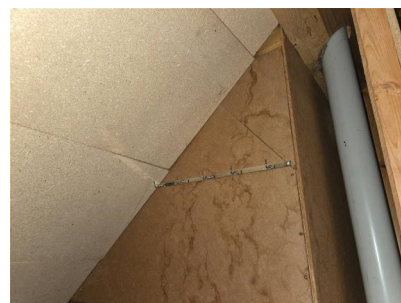
Missfärgningar finns på väggmasoniten invid avloppsluftningens takgenomföring.

Kontakta fackman för kontroll samt för bedömning av lämpliga åtgärder.

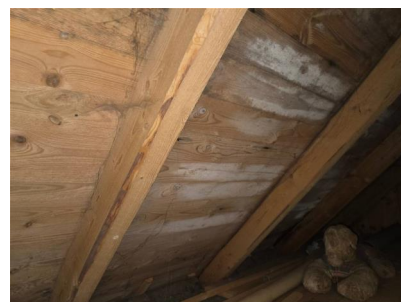
Vindsluckan är inte lufttät.
Konvektionsspärr finns inte.

Mikrobiell lukt upplevdes på vinden.
Mikrobiell påväxt finns på underlagstaket.

Detta kan vara ett tecken på att vinden tillförs fukt inifrån bostaden.
Observera att besiktning av bostadens ventilationssystem inte har ingått i uppdraget.

Vid kontroll av konstruktion mättes fuktkvoten i underlagstaket till mellan 20-22 %.

Det finns risk för mikrobiell tillväxt om den relativa fuktigheten (RF) i luften är över 75 %, vilket i gran- och furuvirke motsvarar en fuktkvot (FK) på ca 17 %.

För att konstatera orsaken till detta rekommenderas att en fördjupad undersökning utförs.

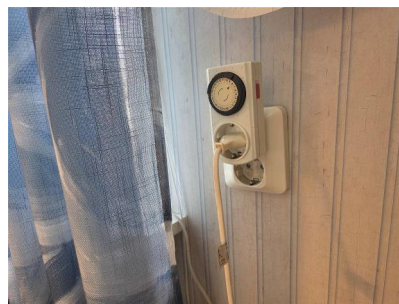
Vid stickprovskontroll av jordade eluttag noterades att ett uttag på ytterväggen i köket är löst monterat.

På övre planets toalett finns ett ojordat vägguttag.

Kontakta fackman för åtgärder.

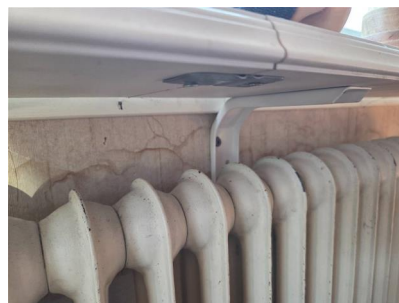
Missfärgningar finns på väggar under fönster åt sydväst. Dessa har uppstått innan fönsterbytet och beror på att fönstren stått öppna vid regn.

Fuktindikering utfördes på missfärgningarna utan anmärkning.

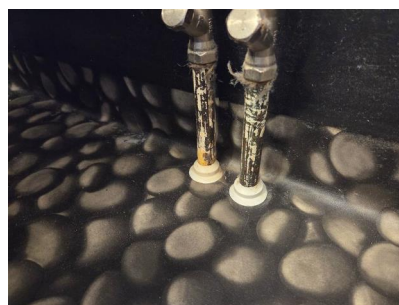
Rör genomföringar finns i golvet och som dessutom är nära golv-/väggvinkel.

När rör genomföringar finns i golv avviker det från då gällande branschregler. Rör genomföringar i golvet medför en ökad risk för att vatten tränger ner i omkringliggande konstruktioner och orsakar fuktskador.

Fuktindikering i utrymmet gav förhöjda fuktindikationer på golv. I källartaket under noterades inga förhöjda indikationer.

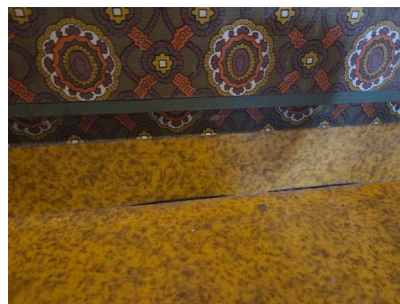
Golvbelägningen är otät mot uppvikket på väggar.

Det medför att vatten kan tränga ner i omkringliggande konstruktioner med fuktskador som följd.

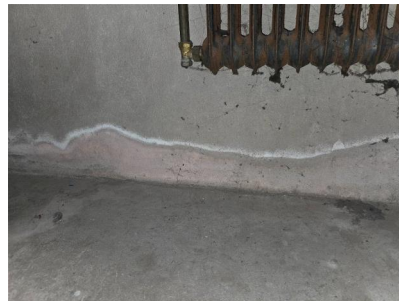
Källarens utvändiga fuktskydd är äldre. I nederkant av väggar finns fuktutfällningsr och något förhöjda fuktindikationer.

Eftersom källarens utvändiga fuktskydd (dagvattensystem, dräneringssystem samt källarytterväggarnas utvändiga fuktskydd) är äldre, så kan systemet ha nedsatt funktion. Detta ökar risken för invändiga fuktskador i källaren.

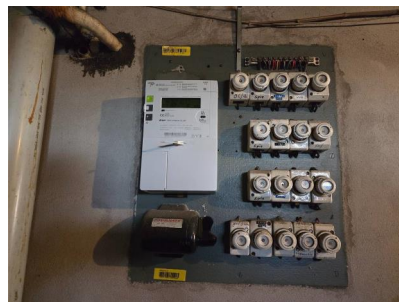
Proppskåpet saknar skyddshölje. Vissa säkringar saknar skyddsglas. Gruppförteckning saknas.

Kontakta en elektriker för kontroll och åtgärd.
