Hammarbandet 6

Gamla Bromstensvägen 35

Byggnadsbeskrivning
1-plans villa med källare

Byggnadsår
1942

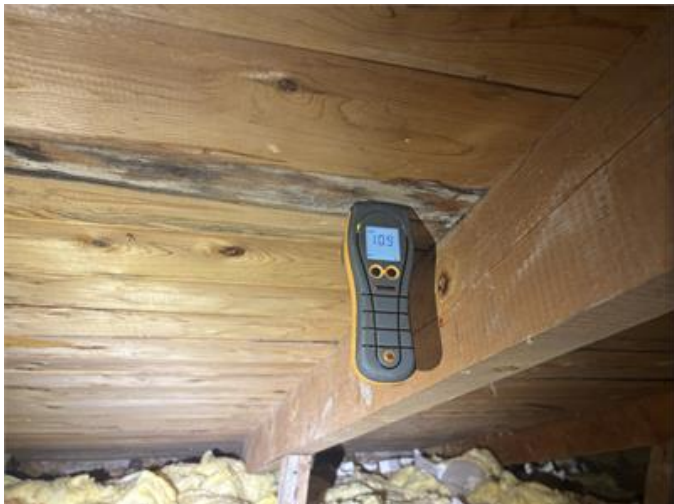
Besiktningresultat					
Bedömningssskala: 1 = Utan anmärkning, 2 = Påpekande, 3 = Bör åtgärdas, 4 = Ej besiktningssbart					
Byggnadsdel	1	2	3	4	Anmärkning
Vind					
Nockvind		X			Missfärgning noterades lokalt på underlagstaket. Ingen förhöjd fuktkvot uppmättes. Bör ändå hållas under uppsikt.
Parallell-tak				X	Ej besiktningssbar konstruktion.
Entréplan					
Hall	X				
Sovrum 1		X			- Strömbrytaren på vägg sitter löst. - Gruppfordelare för golvvärmsystem är monterade i utrymme utan vattentät botten och skvallerrör. Komplettering med vatten/fuktlarm bör övervägas.
Toalett		X			Belysning till spegelskåp är defekt.
Kök		X			- Fuktskydd saknas under kyl/frys. - Fuktskydd i diskbänkskåp omsluter inte vatten och avloppsrör baktill i skåpet. - Kolfilterfläkt medför att bl.a. fukt från matlagning ej transporteras bort.
Vardagsrum		X			Gnistskydd saknas på golv framför braskamin.
Källare					
Hall	X				Se kommentar/riskanalis.

Bilden är tagen på vinden och visar torr missfärgning.
