Besiktningssprotokoll

Anticimex Försäkringsbesiktning i samarbete med Fastighetsbyrån

Fastighetsbeteckning: Hjältsgård 6:76	
Fastighetsadress: Timotejvägen 3	
Postnummer: 45260	Ort: Skee

Besiktningdatum: 2026-03-18	Protokollnummer: 69602309
Temperatur: 8 °C	Väderlek: Mulet.
Tekniker: Per-Niklas Zakariasson	
E-post: per-niklas.zakariasson@anticimex.se	
Kontor: Uddevalla	
Närvarande: Fastighetsägare.

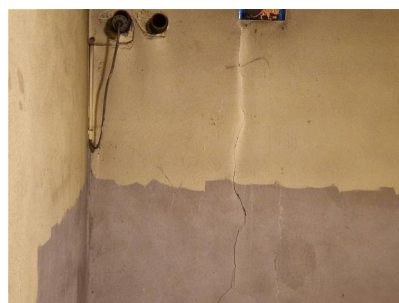
Utvändigt / Sockel

Sprickor finns i sockel.

Dessa sprickor bedöms inte vara orsakade av en pågående sättning.

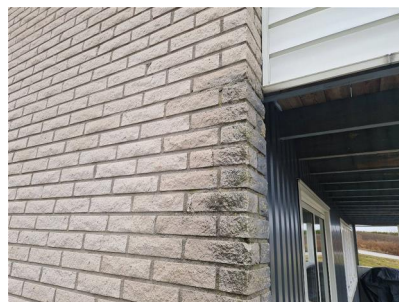
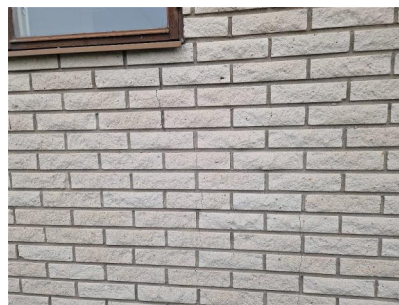
Utvändigt / Fasad

- Lokalt finns frysskador i fasadstenen.
- Mindre sprickor finns i fasadstenen.

Skador i fasadstenen kan medföra att mer omfattande frysskador uppkommer på sikt. För lämplig åtgärd kontaktas en murare.

De sprickor som finns i fasadstenen bedöms som en mindre brist.

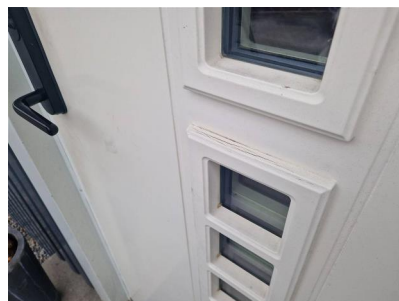
Utvändigt / Dörrar

List runt fönsterglas är i behov av underhåll.

Underhåll rekommenderas för att undvika att vatten tränger in och orsakar mer omfattande skador.

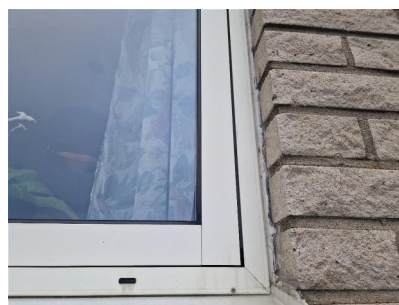
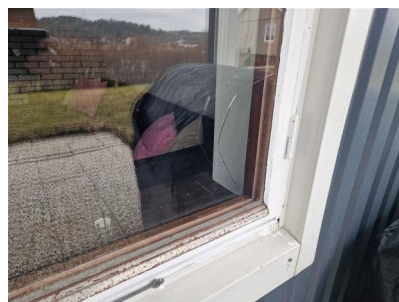
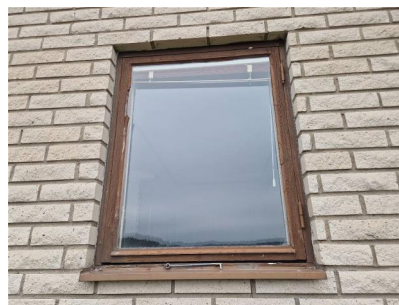
Utvändigt / Fönster

- Äldre fönster är i behov av underhåll, sprickor finns i fönsterglas.
 . Infästning av vissa fönster är fogad.

En fog kan spricka upp med tiden vilket ökar risken att vatten tränger in.
 Här kan vinkelpåtar monteras via en plåtslagare.

Underhåll alternativt byte av dessa fönster rekommenderas.

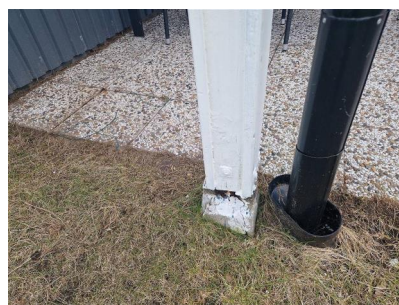
Utvändigt / Balkong

Rötskador i stötta som bär upp balkong.

Det rekommenderas att rötskadat material byts ut via en snickare.

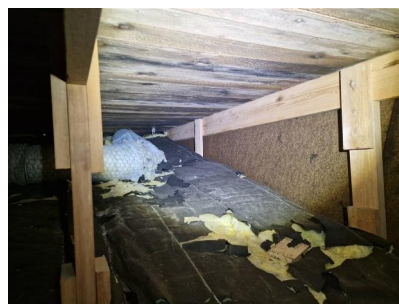
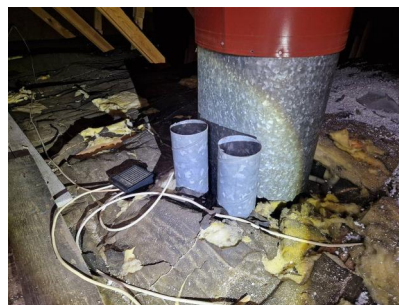
Utvändigt / Vind

- Mikrobiell påväxt finns på underlagstaket.
- Ventilationskanaler avslutas på vinden.

Den mikrobiella påväxten indikerar att vinden tillförs fukt inifrån bostaden.

För att komma tillrätta med detta behöver fuktillförseln inifrån bostaden minskas. Detta kan utföras genom att ventilationen i bostaden förbättras samt att eventuella otätheter i vindsbjälklaget (tak-/väggvinklar, taklucka med mera) tätas.

De ventilationskanaler som avslutas på vinden kan medföra att inomhusluft lätt kan nå utrymmet med risk för fuktrelaterade skador. Det rekommenderas att dessa kanaler kontrolleras och tätas alternativt tas bort.

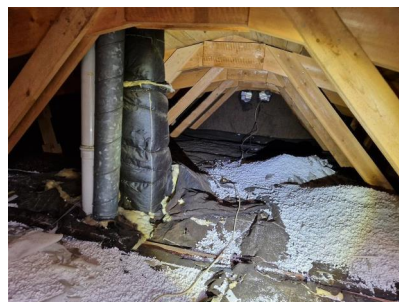
Hela vinden är inte besiktad så landgången inte täcker hela utrymmet.

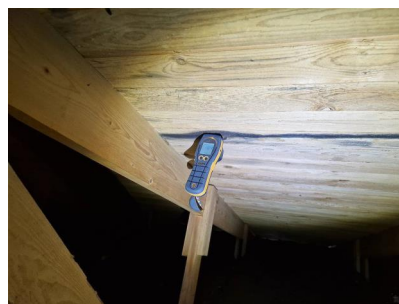
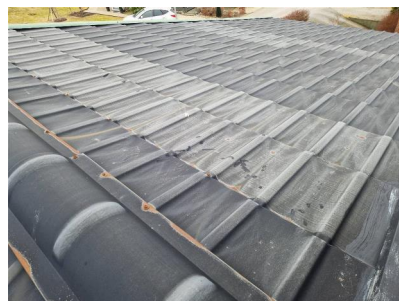
Utvändigt / Tak

- Den yttre taktäckningen är äldre och takplåten rostar.
- En fuktfläck noterades på underlagstaket, här uppmättes fuktkvoten till 18%. Risk för mikrobiell tillväxt föreligger om fuktkvoten överstiger 17%.

Det rekommenderas att en takläggare kontaktas för omfattningen av en takomläggning.

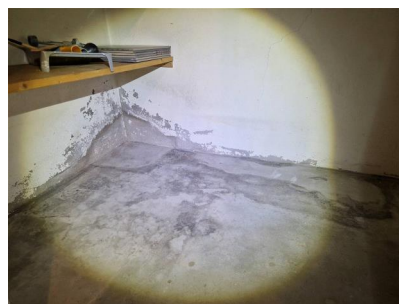
Suterrängplan / Allmänt

Utvändigt fuktskydd och dränering är äldre, puts och färgsläpp noterades vid matkällare.

När utvändigt fuktskydd och dränering blir till åren kan systemet ha nedsatt funktion, detta ökar risken att vatten tränger in med fuktrelaterade brister. Det är vanligt förekommande att putssläpp uppkommer i ett utrymme som inte värms upp, omdränering bedöms vara nödvändig i dagsläget.

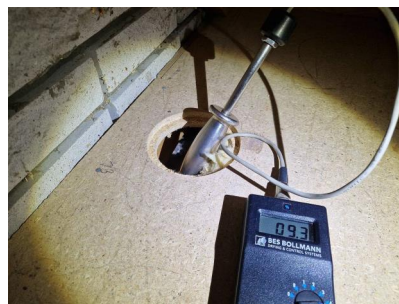
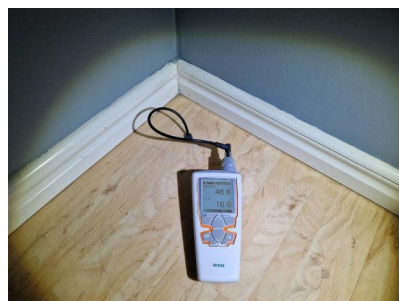
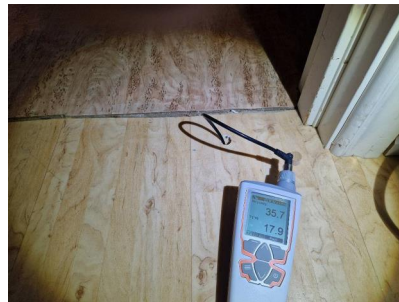
Suterrängplan / Golv och väggkonstruktioner

- Vid kontroll av uppreglad golvkonstruktion uppmättes låga fuktvärden och normal lukt upplevdes.
- På insidan av grundmuren är det utreglade väggkonstruktion i vissa utrymmen.

Via provhål under trappan uppmättes fuktkvoten till 9% i golvregel.

Via provhål i golv vid sovrum 1 mot yttervägg uppmättes den relativa fuktigheten till 47%, via provhål vid tröskel mellan sovrum och gillestuga uppmättes den relativa fuktigheten till 36%.

Risk för mikrobiell tillväxt föreligger om fuktkvoten överstiger 17% vilket motsvarar en relativ fuktighet på 75%.

Det är vanligt förekommande att ett för fuktigt klimat och fuktrelaterade skador uppkommer i golv och väggkonstruktioner enligt ovan. Orsaken är dels på grund av markfukt i ångform eller om utvändigt fuktskydd/dränering inte fungerar tillfredställande.

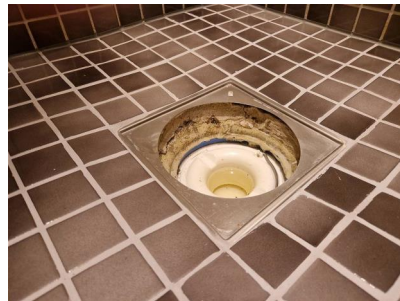
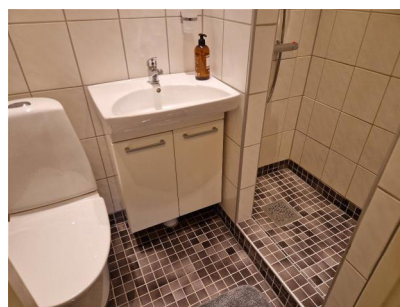
Suterrängplan / Dusch/Toalett

- Stort avstånd mellan tätskiktets anslutning i brunnen och golvytan.
- Upphöjd klack mellan duschzon och övrig golvyta.
- Golvytan är ojämn i duschzon.

Använda sättbruk för att skapa golvfall kan medföra att vatten blir ståendes i bruket och att unken lukt uppkommer, denna problematik motverkas när det ligger golvvärme.

En sarg mellan duschzon och övrig golvytan medför att ett eventuellt läckage utanför duschzon inte kan ta sig till brunnen och rinner ut via dörrpost.

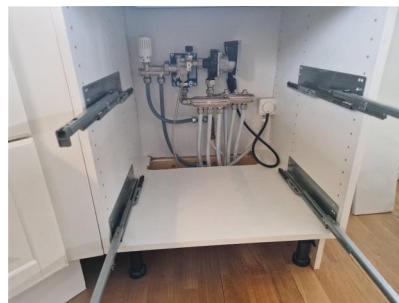
Entréplan / Kök

- ⚠ - Fördelningscentral för golvvärme är placerad i köksskåp som saknar tätskikt.
- Avstängningskran till diskmaskin är placerad i diskbänkskåp.

Enligt branschregler skall det finnas en tät inklädnad med skvallerrör där en fördelningscentral är placerad, detta för att lättare kunna upptäcka ett läckage och undvika skador. Ett fuktalarm kan vara ett alternativ i efterhand.

Avstängningskranen skall vara lättåtkomlig ovan diskbänkskåp enligt branschregler.

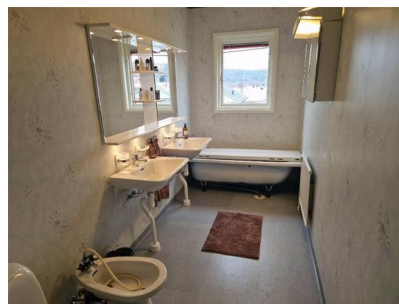
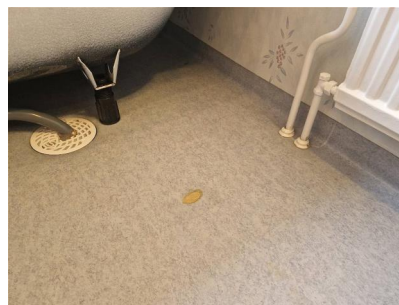
Entréplan / Badrum/Wc

- ⚠ - Utrymmet börjar bli till åren.
- Golvmattan är lagad.
- Rör genomföring genom golvytan i form av radiatorrör.
- Fönster är placerat vid duschzon.

Ovannämnda brister medför en ökad risk för läckage och fuktskador. Brister enligt ovan åtgärdas vid en renovering av utrymmet.
